# ***Geomonitoring am Felssturz im Valsertal***

**Dipl.-Ing. Johannes Anegg  
Mag. Patrick Fritzmann**

## Einleitung:

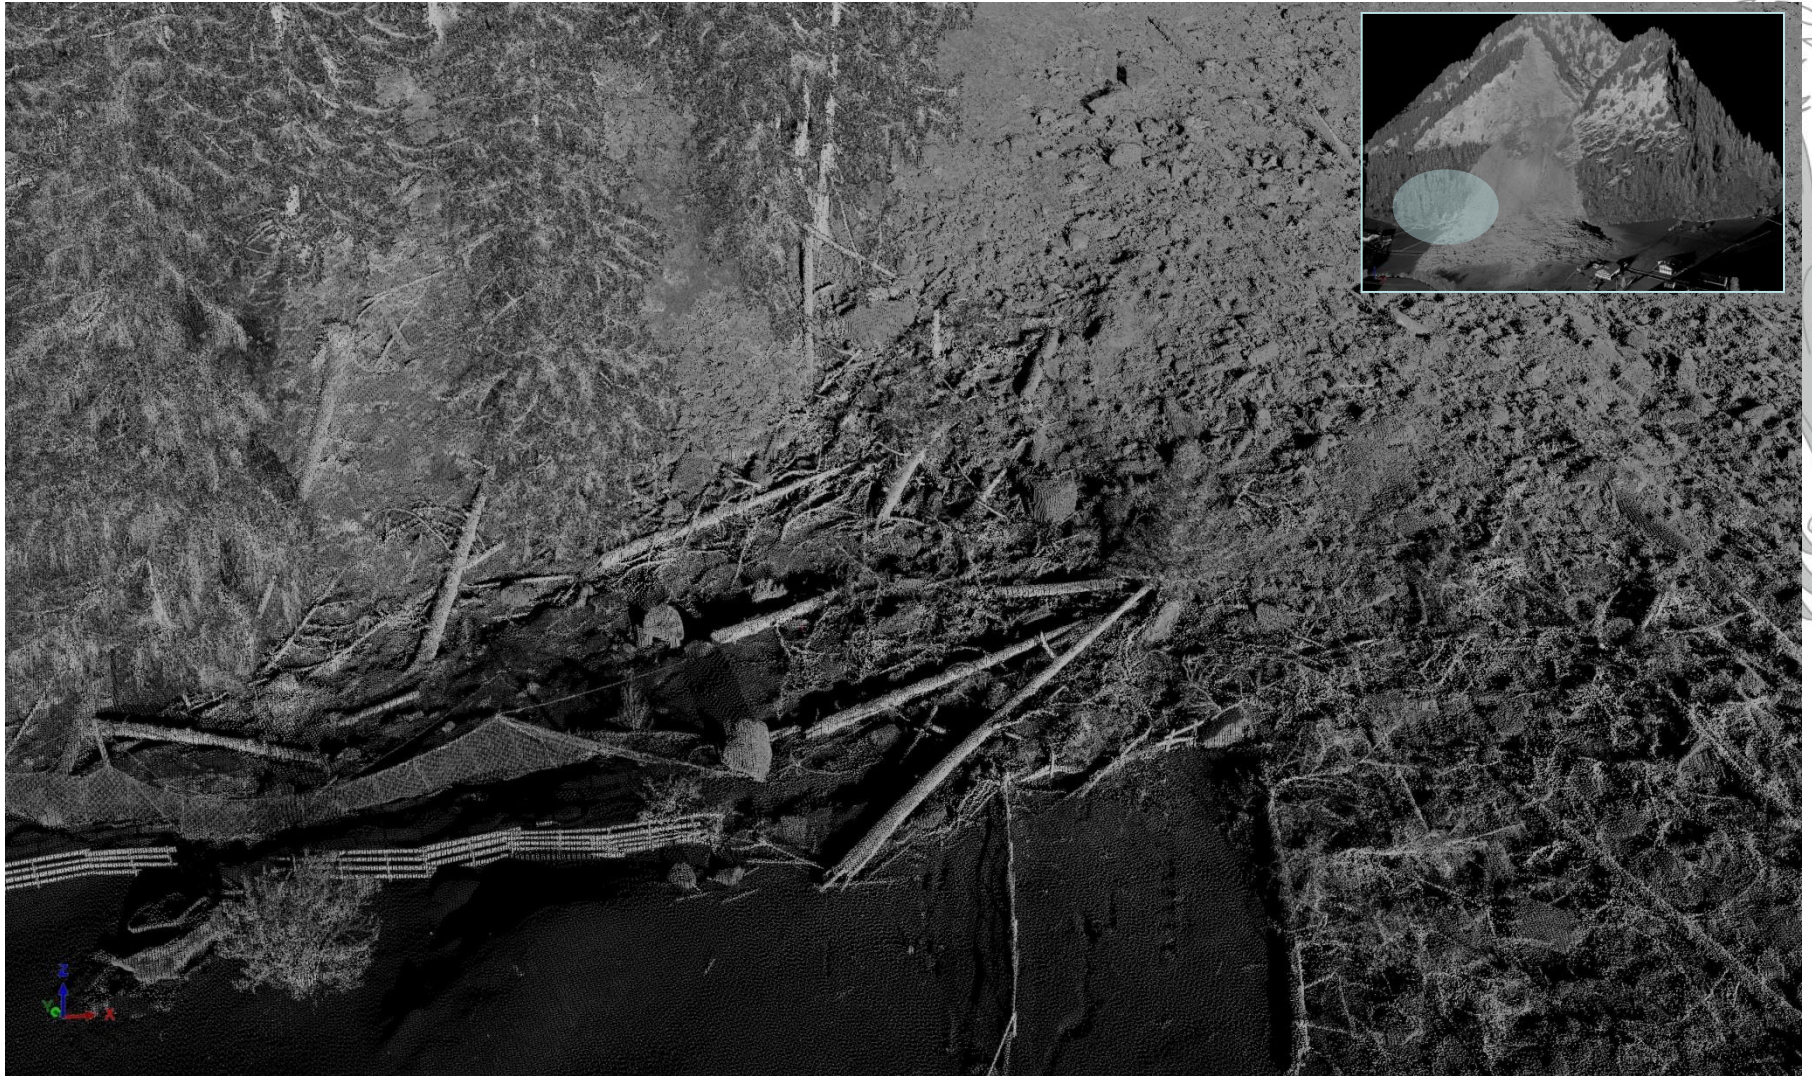
3D Punktwolke , Färbung aufgrund Reflektivität (Detail), Stand 27.12.2017

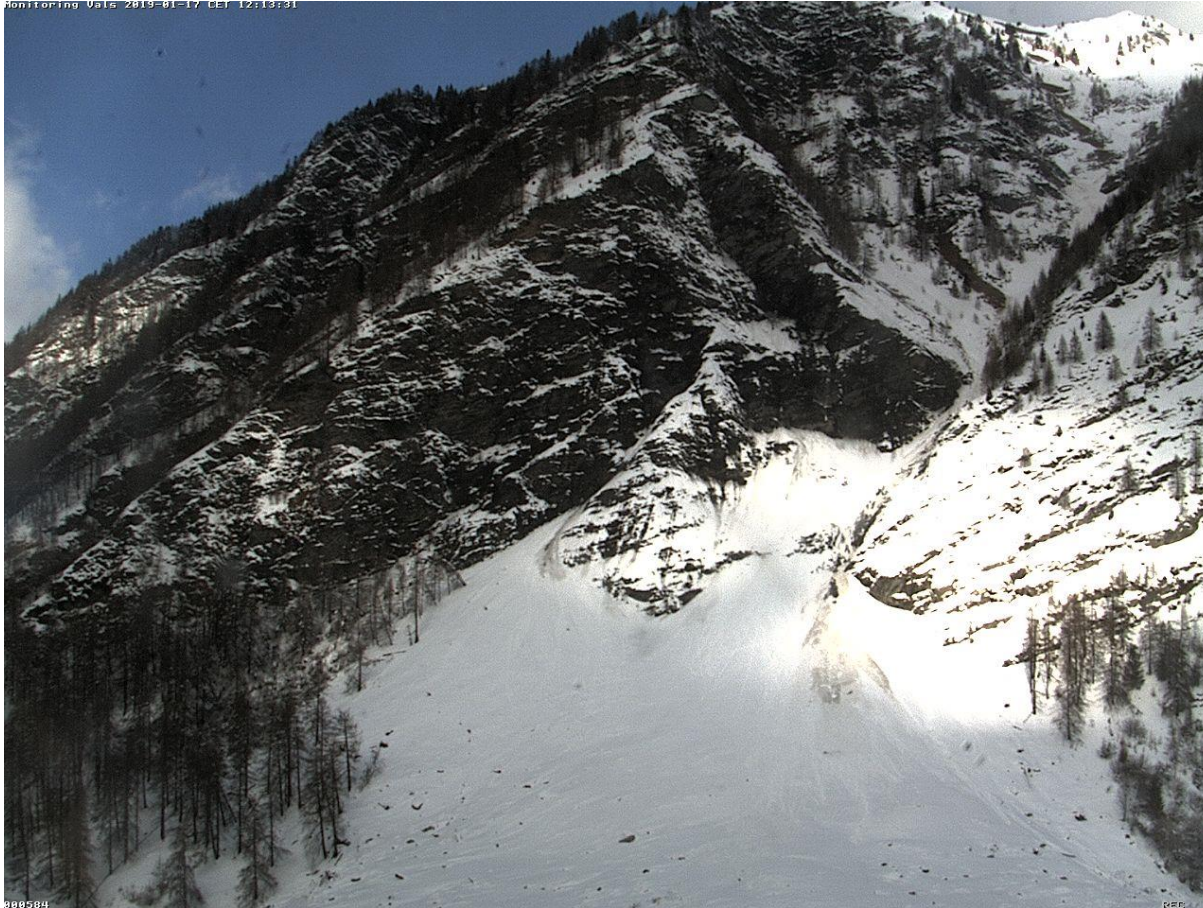
# WebCam 17.01.2019

Monitoring Vals 2019-01-17 DE 12:13:31
