DOKUMENTATION ÜBER DIE BEARBEITUNG DER VERDACHTSFLÄCHEN IM ZUGE DER REVITALISIERUNGSMABNAHME STAMS/RIETZ

TIQU - Tiroler Qualitätszentrum für Umwelt, Bau und Rohstoffe GmbH

Februar 2022

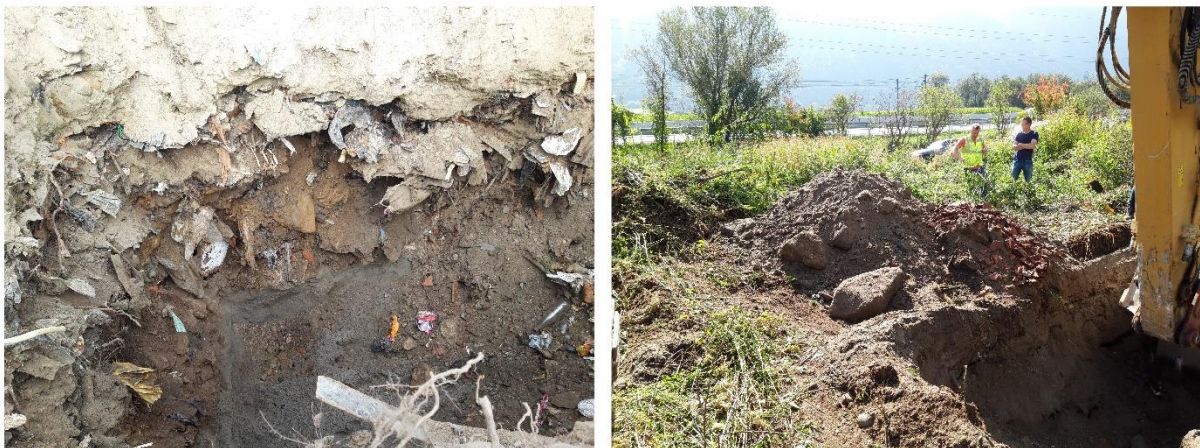
Abb. 2: Probeschlitze bei der Erkundung der Altablagerungen, links: „Hausmüll“, rechts: „Baurestmassen“ (28.September.2021)

Am 28.09.2021 erfolgte gemeinsam mit der ausführenden Baufirma Gebr. Haider Bauunternehmung GmbH eine Begehung und Begutachtung der Altablagerungen mittels Probeschlitze. Durch eine zuvor erfolgte Rodung war die gesamte betroffene Fläche zugänglich und die Ausdehnung der ehemaligen Deponie anhand der Geländeerhebung gut erkennbar. Um Aufschluss über die Abfallbeschaffenheit zu erlangen, wurde durch breite Schürfe bis in die Tiefe von etwa 3 m das gesamte Areal erkundet. Verdachtsfläche 1 wurde mit 2 Schürfen beprobt und Verdachtsfläche 2 wurde mit insgesamt 7 Schürfen beprobt, 2 westlich und 5 östlich des bestehenden Zufahrtweges. Anhand visueller Beurteilungen wurde eine Einteilung in die zwei Abfallarten „Hausmüll“ und „Baurestmassen“ getroffen.

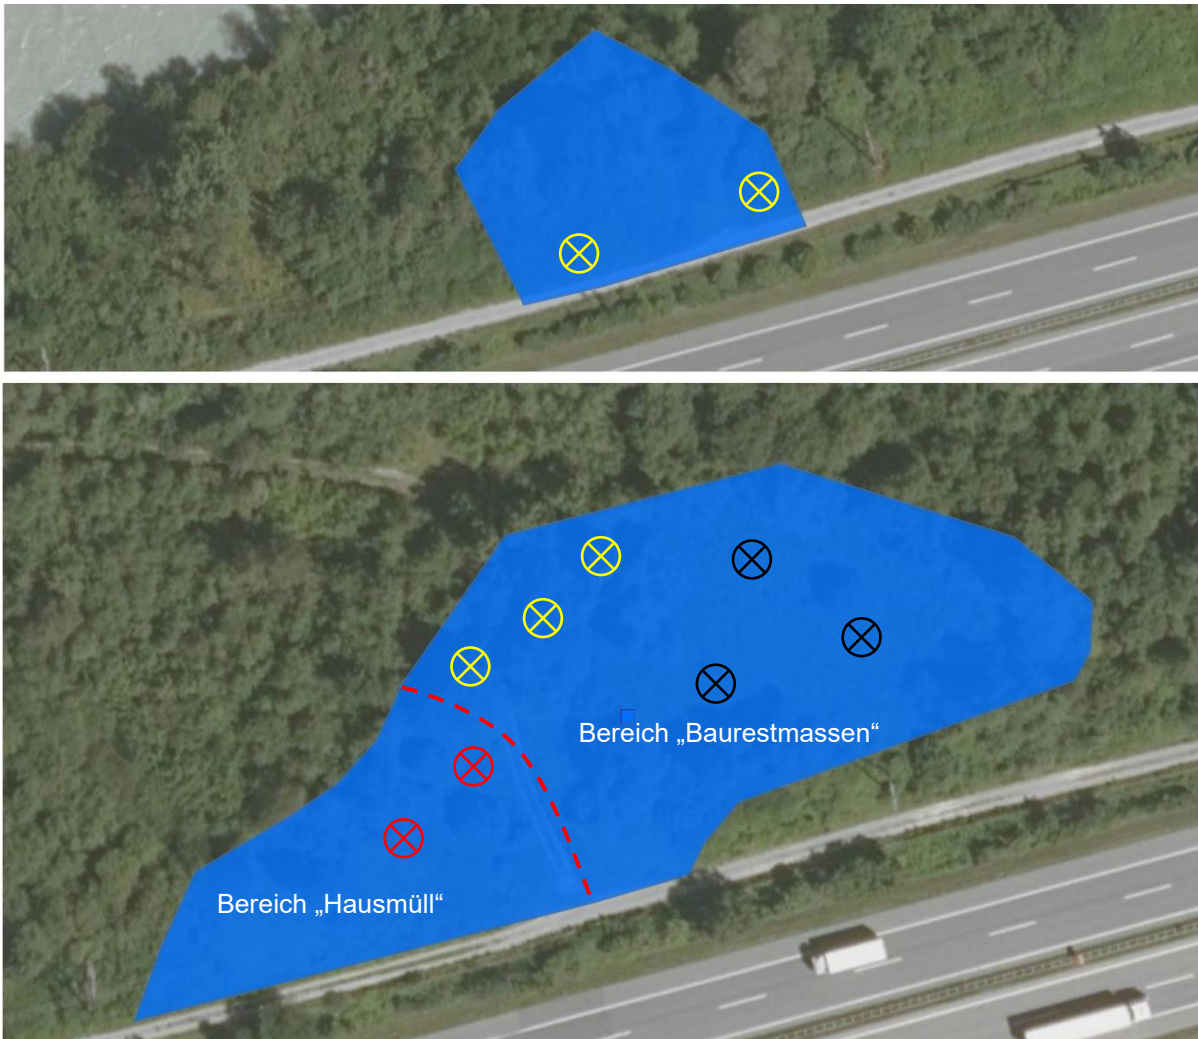
Abb. 3: Schürfe Detailerkundung, oben: Verdachtsfläche 1, unten: Verdachtsfläche 2, rot: Schürfe ES1 und ES2 mit hohem Anteil an „Hausmüll“ und vermutete Grenze dieses Bereichs, gelb: Schürfe ES3 bis ES5 ohne (bis vereinzelt) bodenfremdes Material, schwarz: Schürfe ES6 bis ES8 mit vermehrt „Baurestmassen“.

Bei der Abgrenzung der Verdachtsflächen konnte im Randbereich der Verdachtsfläche 1 (VF1) in zwei von sieben Erkundungsschürfen bodenfremdes Material festgestellt werden. Bei Verdachtsfläche 2 (VF2) konnten bodenfremde Bestandteile in sechs von zwölf Schürfen wiedergefunden werden. Die in tiris verzeichnete Fläche von 1.114 m² für VF1 wurde daher auf 1.188 m² und die Fläche von VF2 von 3.956 m² auf 4.259 m² erweitert. Die abfallchemischen Untersuchungen der Schürfe, bei denen keine bodenfremden Bestandteile vorgefunden wurden, hielten alle die Grenzwerte gemäß Anhang 1 Tab. 1 (I) und Tab. 2 DVO 2008 ein und können so als abfallchemisch unbedenklich deklariert werden. Die insgesamt anfallende Abfallmenge wurde bei einer angenommen mittleren Deponietiefe von 4 m auf 23.000 m³ geschätzt.

Bei der Erkundung der Altablagerungen konnte ein grober Überblick über die Art und Beschaffenheit des Abfalls gewonnen werden. In den beiden Schürfen auf VF1 konnten nur vereinzelt bodenfremde Bestandteile festgestellt werden. Daher wurde auf eher unbelastetes bis möglicherweise nicht aufzubereitendes Abfallmaterial geschlossen, welches sich im Laufe der späteren Aushubarbeiten bestätigen sollte. Die Erkundungsschürfe auf VF2 konnten offenlegen, dass es sich um zwei unterschiedliche Abfallbeschaffenheiten handeln wird. Schurf ES1 und ES2, welche westlich des ehemaligen Zufahrtweges positioniert waren, zeigten vermehrt Anteile an Kunststoff, Gummi und Metallschrott. In den restlichen 6 Schürfen (ES3 – ES8), welche östlich des Weges angelegt wurden, konnten vor allem mineralische bodenfremde Bestandteile wie Beton, Ziegel und vereinzelt Holz gefunden werden. Diese Erkenntnisse führten zur Annahme, dass es sich um zwei, damals getrennte Deponiebereiche handelt, einer davon für „Hausmüll“, der andere für „Baurestmassen“. Es war davon auszugehen, dass der aufwendig aufzubereitende Hausmüllbereich sich auf ein Drittel der Gesamtmenge von VF2 belaufen wird. Ein Lageplan aller Schürfe ist in Abb. 3 ersichtlich.

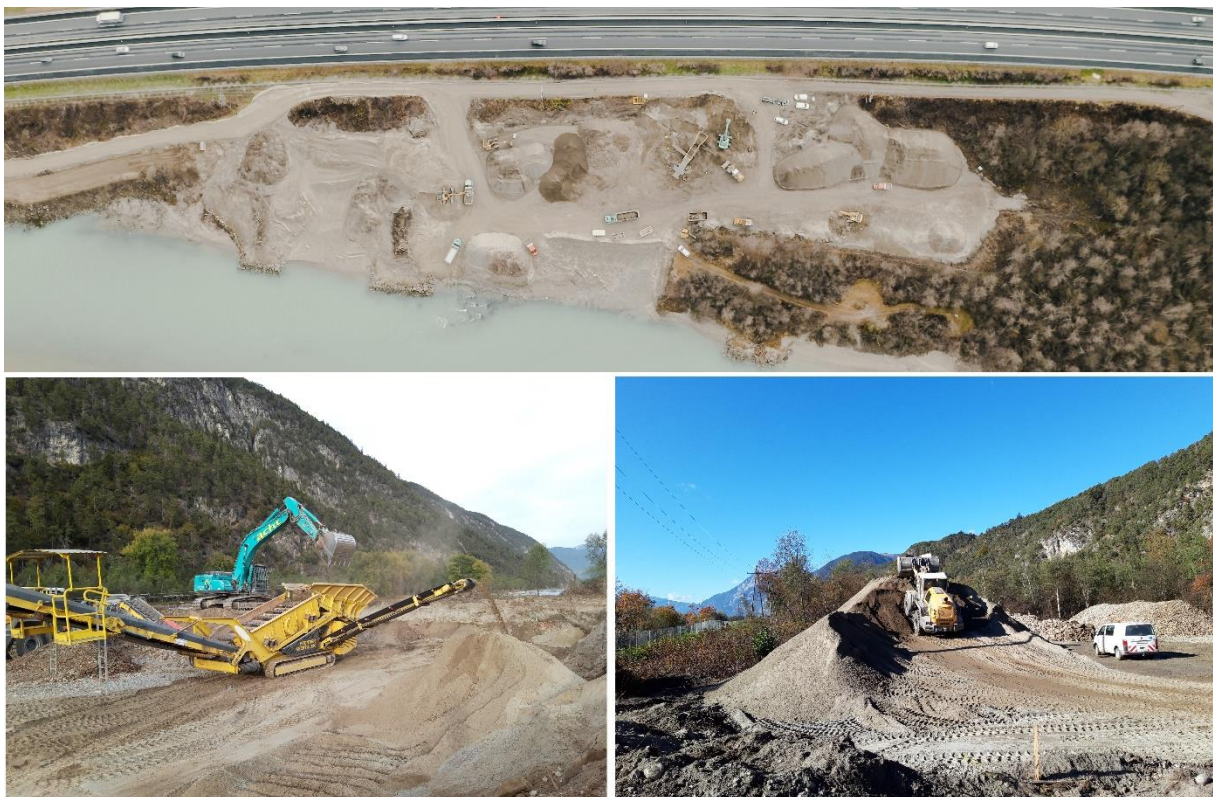
Abb. 4: Aushubarbeiten Verdachtsfläche 1, oben: Überblick Baustellenfläche, links: Beschickung der Siebanlage, rechts: Zwischenlagerung der gesiebten Fraktionen zu Haufwerken

Im Vorfeld der tatsächlichen Sanierungsarbeiten wurde östlich der Verdachtsfläche 2 eine Manipulationsfläche von ca. 7.000 m² angelegt, um ausreichend Platz für den benötigten Maschinenpark sowie die Zwischenlagerung von Haufwerken zu haben. Am 19.10.2021 wurde dann mit den tatsächlichen Aushubarbeiten begonnen. Anhand der Erkundungsschürfe wurde das auszuhebende Areal in zwei Abschnitte geteilt. Einen eher unproblematischen, weniger verunreinigten Bereich „Baurestmassen“ (BRM) und einen stärker belasteten Bereich „Hausmüll“ (HM). Um ausreichend Flächen für etwaige zusätzlich benötigte Aufbereitungsanlagen für die Hausmüllfraktion zu gewährleisten, wurde mit dem Bereich BRM begonnen. Durch teilweises Anfahren der HM-Bereiche war schnell eine Grenze der beiden Bereiche zu erkennen. Mittels Löffelbagger wurden große Beton- und Steinbrocken, sowie Autowracks oder anderer große Metallteile voraussortiert und das übrige Material auf eine Siebanlage aufgebracht. Für die Fraktionierung wurde die mobile Siebanlage vom Typ Frontier Keestrack K6 (siehe Abb. 5), ausgestattet mit einem Fingersieb und einer Maschensiebdecke eingesetzt. Es erfolgte eine Trennung in die drei Fraktionen Feinkorn (0-16 mm), Mittelkorn (16-90 mm) und Überkorn (> 90 mm).

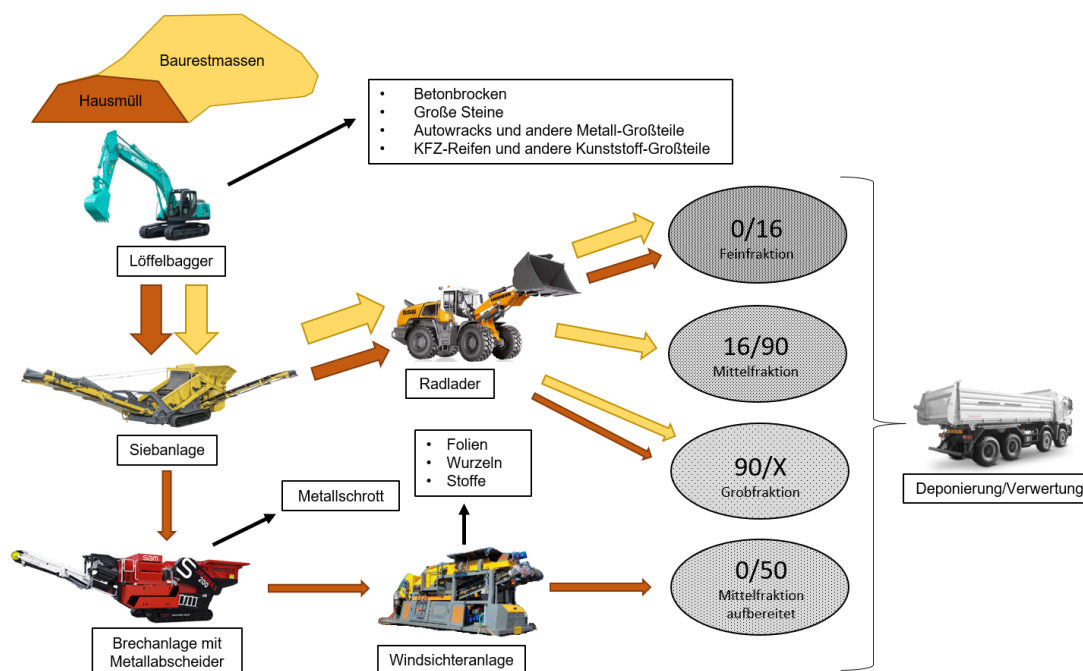
Abb. 5: Prozessschema

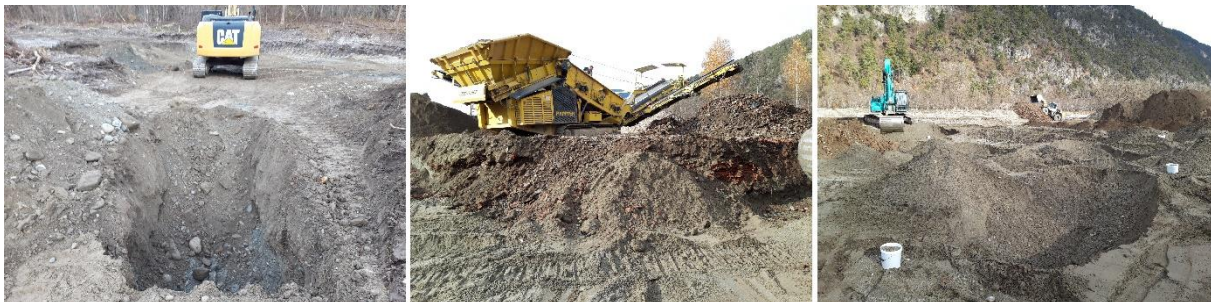
Abb. 6: Untergrunderkundungen: links: Beprobung der Verdachtsfläche 1, mitte: Schichtprofil der Ablagerung auf Verdachtsfläche 2, darunter natürlich gewachsener Boden (Ausand), links: Beprobung des Untergrunds nach Aushub auf Verdachtsfläche 2

Beim Abtrag der Altablagerungen war das Erreichen des darunterliegenden Bodens deutlich zu erkennen (siehe Abb. 6). Nach Abtrag eines ganzen Bereichs wurde der Untergrund anschließend abfallchemisch untersucht. Dazu wurden auf der Sohlfläche der ehemaligen Deponie Schürfe bis zu 2 m Tiefe gegraben und Proben daraus gezogen. Die Untersuchungen sollten sicherstellen, dass keine Schadstoffe aus den Altablagerungen ausgelaufen und in dem darunterliegenden Boden eingetragen worden sind. Die beiden Bereiche HM und BRM wurden dabei getrennt voneinander beprobt und in zwei Analysen auf den Parameterumfang „Erstanalyse Boden“ gemäß DVO 2008 untersucht. Alle Messwerte hielten die Grenzwerte gemäß Anhang 1 Tab. 1 (I) und Tab. 2 DVO 2008 bzw. Kap. 7.8.6. Tab. 80 und 81 BAWP 2017 ein und konnten somit mit den Schlüsselnummern 31411-29 zur Deponierung auf einer Bodenaushubdeponie und 31411-31 zur Verwertung als Untergrundverfüllung beurteilt werden.

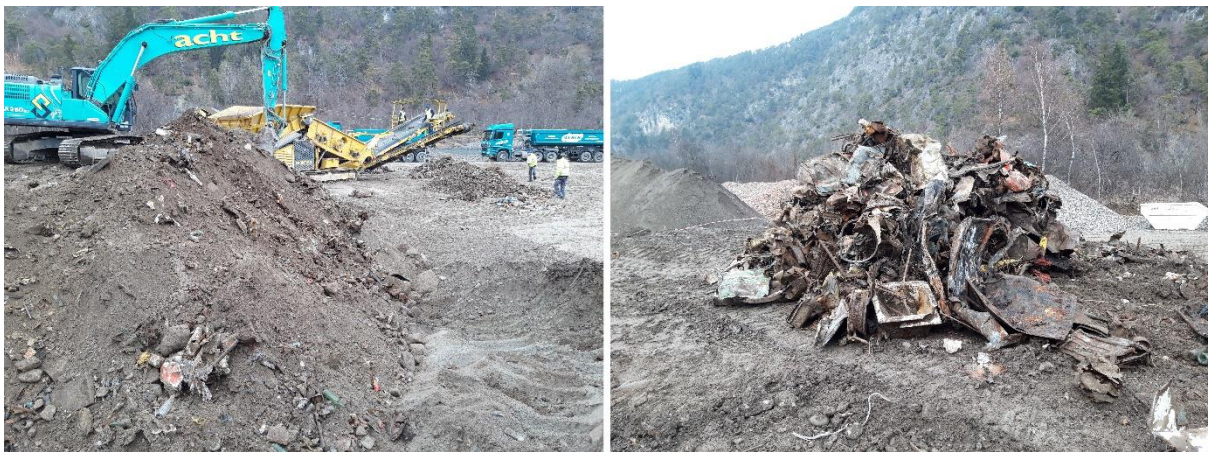
Abb. 7: Aushub des Bereichs Hausmüll, links: deutlich mehr Störstoffe im Aushub und händische Nachsortierung an der Siebanlage, rechts: mit Bagger aussortierte große Metallteile.

Am 22.11.2021 wurde mit den Aushubarbeiten des Bereiches HM auf Verdachtsfläche 2 begonnen. Wie beim Bereich BRM wurden mit dem Löffelbagger große Teile vorsortiert und das ausgehobene Material auf die Siebanlage aufgebracht. Anders als bei der Aufbereitung zuvor war nun ein Team von vier Personen bei der manuellen Aussortierung tätig. Zwei Arbeiter befanden sich dabei auf Sortierständen beidseitig des Überkorn-Förderbandes und entfernten Metall- und Kunststoffteile. Die anderen beiden sortierten gröbere Störstoffe an der Abwurfstelle der Mittelfraktion aus. Das Aushubmaterial bestand aus einem Gemisch aus Bodenaushubmaterial und diversen bodenfremden Bestandteilen, wie Metallen, Kunststoff, Gummi, Altkleider und Glas (siehe Abb. 7). Die ausgesiebte Feinfraktion war zwar optisch wieder frei von Verunreinigungen, wurde jedoch zu Haufen von 1.000 t (max. Beurteilungsmaßstab sonstige Abfälle) gelagert, da eine abfallchemische Unbedenklichkeit nicht mehr ausgeschlossen werden konnte und wurden auf den Parameterumfang „Vollanalyse“ gemäß DVO 2008 Anhang 4 untersucht.

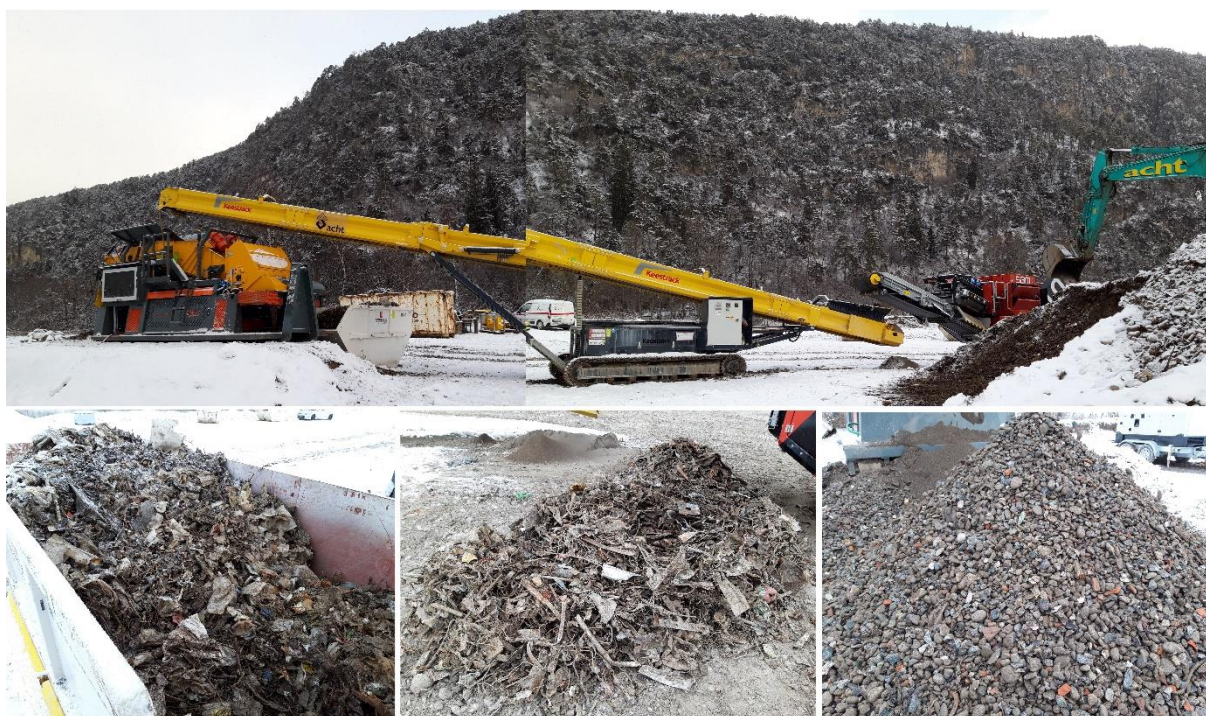
Abb. 8: Zusätzlicher Aufbereitungsschritt der Mittelfraktion im Bereich Hausmüll, oben: Aufbereitung durch Brecher, Förderband und Widsichter, links: vom Windsichter ausgeblasene Störstoffe, mitte: durch Magnetabscheideband aussortierte kleine Metallteile, rechts: Auswurf des aufbereiteten Materials

Im Gegensatz zur optisch reinen Fein und Grobfraktion bestand die ausgesiebte Mittelfraktion noch zu einem beträchtlichen Teil an Störstoffen (> 20 %) und war somit für eine Deponierung ungeeignet. Ein zweiter Aufbereitungsschritt war daher von Nöten. Da die zu behandelnde Fraktion mit einer Korngröße von 16 bis 90 mm (auch teilweise bis zu 150 mm) zu grob für eine Sichtenanlage war, musste das Material zuvor gebrochen werden. Aufgrund nicht vorhandener gefährlicher Abfälle (Asbest) konnte dieser Arbeitsschritt durchgeführt werden. Es wurde ein Backenbrecher des Typs SBM – Jawmax 200 mit integriertem Magnetabscheideband eingesetzt, der das Material auf < 50 mm zerkleinerte und metallische Kleinteile aussortierte. Mithilfe eines Förderbandes wurde das gebrochene Material auf eine Windsichteranlage des Typs HTM – Tornado S4/L aufgebracht, welche einen Großteil der noch vorhandenen nicht mineralischen Verunreinigungen entfernen konnte (siehe Abb. 8). Einen Überblick über sämtliche Aufbereitungswege zeigt Abb. 5 auf Seite 10. Nach 7 effektiven Arbeitstagen waren die Aushubarbeiten im Bereich HM am 01.12.2021 abgeschlossen und nach weiteren 7 Tagen die zusätzliche Aufbereitung der Mittelfraktion am 15.12.2021 erledigt.

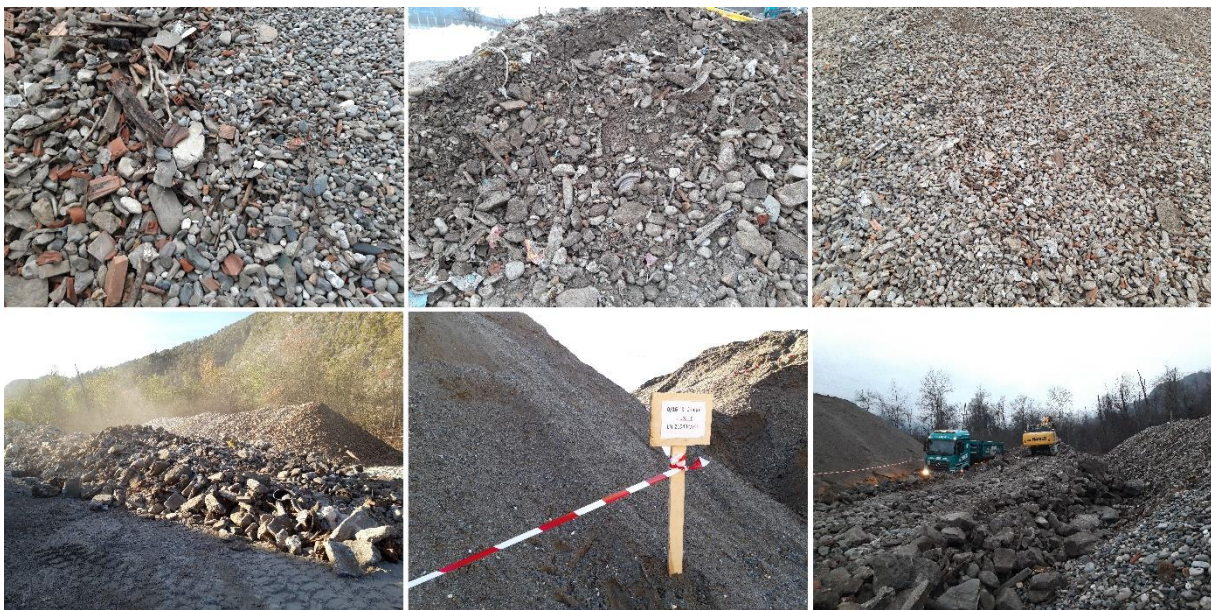
Abb. 9: Angefallene Aushubabfälle: o. l.: ausgesiebte Mittelfraktion mit gut erkennbarer Trennung links Material für Baurestmassenaufbereitung rechts für Inertabfalldeponie, o. m.: verunreinigte Mittelfraktion aus Bereich HM – nicht deponierbar und o. r.: nach der Aufbereitung durch Brecher und Windsichter geeignet für Inertabfalldeponie, u. l.: Grobfraction aus Bereich BRM für die Baurestmassenaufbereitung, u. m.: optisch und abfallchemisch unbedenkliche Feinfraktion geeignet für Bodenaushubdeponie, u. r.: Abtransport der Abfälle an lokalen Abfallsammler und -behandler.

Bodenaushubdeponie: Die ausgesiebte Feinfraktion mit einer Korngröße bis 16 mm bestand aus einem Sand- Erdgemisch und wies optisch kaum Verunreinigungen auf (siehe Abb. 9). Alle abfallchemischen Analysen zu dieser Fraktion, sowohl aus dem Bereich BRM als auch dem Bereich HM hielten die Grenzwerte gemäß DVO 2008, Anhang 1 Tab. 1 (I) und Tab. 2 für die Ablagerung auf einer Bodenaushubdeponie ein und konnten mit der Schlüsselnummer 31411-29 beurteilt werden. Nachstehende Tabelle 2 zeigt einen Vergleich der Mittelwerte der Abfallanalysen mit den entsprechenden Grenzwerten gemäß DVO 2008. Es ist zu erkennen, dass sich das untersuchte Material hinsichtlich der Grenzwerte sehr unproblematisch verhält. Es wird nur selten eine Relevanz über 20 % erreicht (relevante Parameter) und eine Relevanz von 80 % (grenzwertrelevante Parameter) wird bis auf einzelne Analysenergebnisse (Phosphat und TOC siehe DB21/1542 und DB21/1543) nicht überschritten. Insgesamt wurden 6 Haufen mit einer Gesamtmasse von 9.210 t (nach Aushub), sowie 7.500 t der Verdachtsfläche 1 (vor Aushub) beurteilt. Das gesamte Material wurde schließlich auf die nur etwa 2 km entfernte Bodenaushubdeponie verbracht. Da die ausgesiebte Feinfraktion laufend beprobt und abfallchemisch untersucht wurde und die Ergebnisse unbedenklich waren, wurde auf eine abfallchemische Untersuchung der Mittel- sowie Grobfraktion verzichtet.

Die ausgesiebte Mittelfraktion wies je nach Aushubbereich unterschiedliche Zusammensetzungen auf (siehe Abb. 9). Das ausgesiebte Material mit einer Korngröße von 16 bis 90 mm bestand in Randbereichen der Aushubflächen vor allem aus Natursteinen und nur geringen Anteilen anderer mineralischer Bestandteile. Diese Fraktionen wurden mit einer Abfallmasse von 1.314 t durch 53 LKW-Fuhren abtransportiert und zur Deponierung auf einer Inertabfalldeponie an den regionalen Abfallsammler und Behandler Plattner und Co Kalkwerk Zirl in Tirol GmbH Co. KG (laut EDM-Portal befugt die genannten Abfälle anzunehmen) übergeben. Im Bereich HM benötigte es aufgrund des hohen Anteils an Störstoffen wie Metall, Kunststoff und Gummi in der Mittelfraktion einen weiteren Aufbereitungsschritt, um das Material deponierbar zu machen. Das aufbereitete, saubere Material wurde zusammen mit der händisch aussortierten Grobfraction aus dem Bereich HM mit einer gesamten Abfallmasse von 1.373 t durch 53 LKW-Fuhren abtransportiert und ebenso zur Deponierung auf einer Inertabfalldeponie an den regionalen Abfallsammler übergeben.

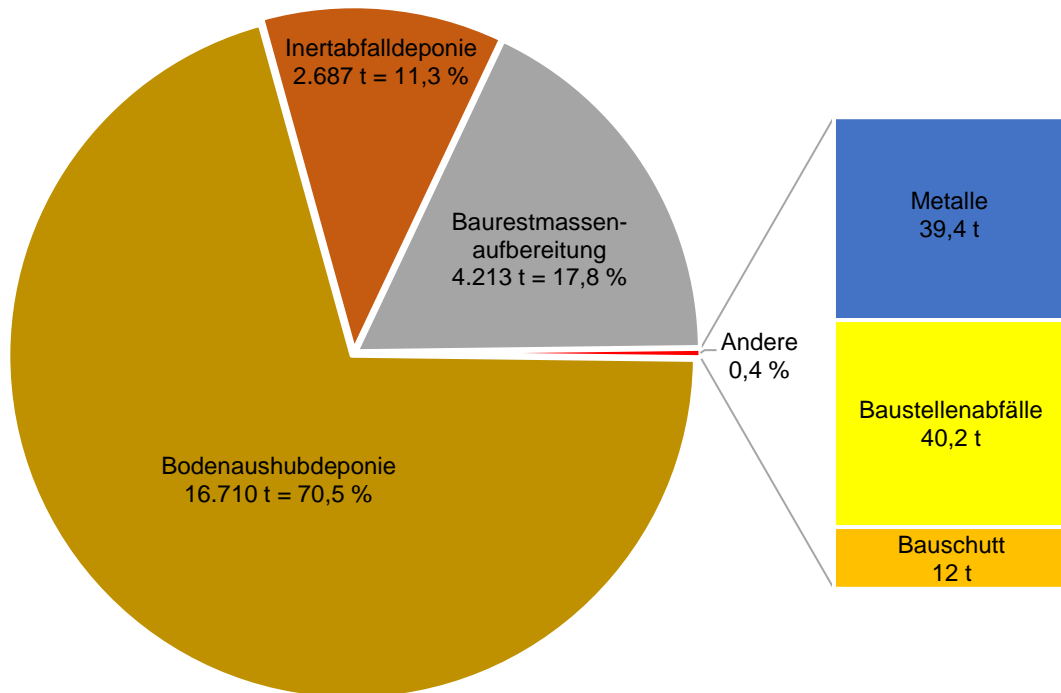
Abb. 10: Zusammenfassung der Abfallmengen in Massen-%.

Abb. 10 zeigt die prozentuelle Aufteilung der angefallenen Abfallsorten. Es ist zu erkennen, dass der überwiegende Teil mit rund 70 %, welcher aus der abfallchemisch untersuchten Feinfraktion sowie der vor Aushub beprobten Verdachtsfläche 1 bestand, auf einer Bodenaushubdeponie abgelagert werden konnte. Ausgesiebte, sowie aufbereitete Teile der Mittel- und Grobfraktion konnten mit einem Anteil von rund 11 % auf einer Inertabfalldeponie abgelagert werden. Das an einen lokalen Abfallbehandler übergebene Material zur Baurestmassenaufbereitung betrug rund 18 % der Gesamtabfallmasse. Einen verschwindend geringen Anteil von rund 0,4 % machten sonstige Abfälle wie Metalle, Baustellenabfälle und Bauschutt aus. Anhand der vorliegenden Abfallbilanz ist gut zu erkennen, dass eine Sanierung alter Mülldeponien durchwegs unproblematisch verlaufen kann und nicht zwingend eine teure und aufwendige Abfallentsorgung bzw. Aufbereitung erforderlich ist.
