Dokumentation über den Rückbau der ehemaligen Mülldeponie in Zams

ABSCHLUSSBERICHT ALTABLAGERUNG ZAMS/LANDECK

Gebrüder Kofler GmbH, Hauptstraße 200, 6511 Zams

August 2025

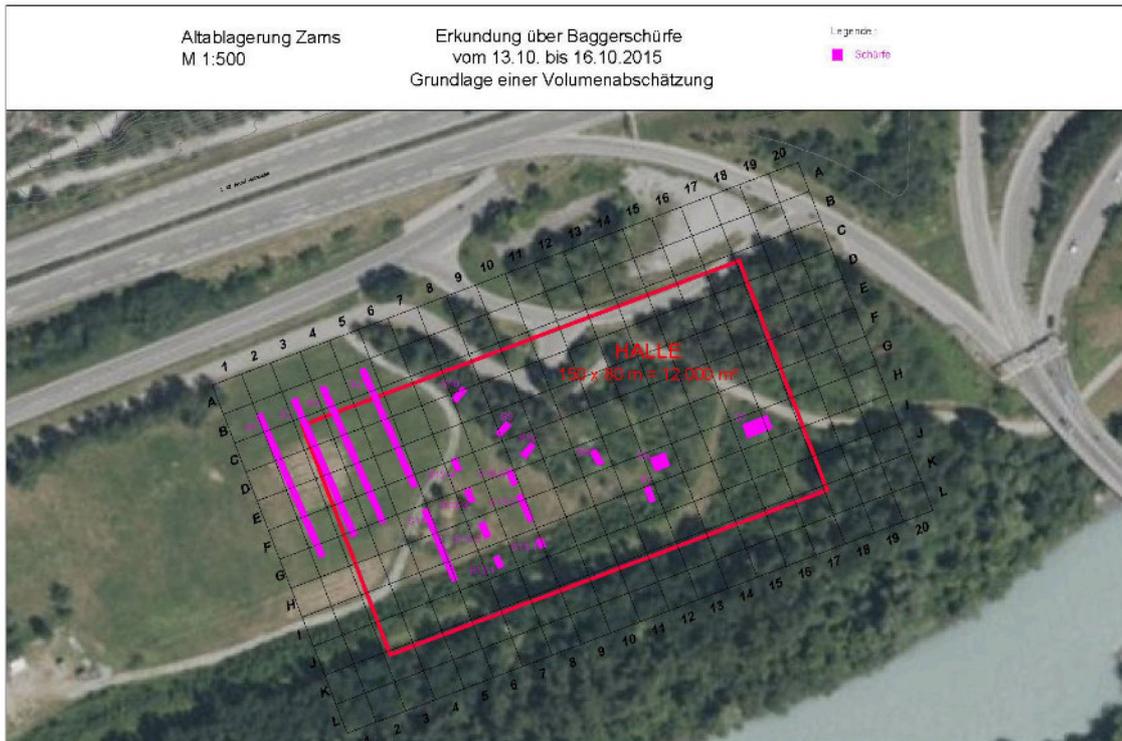
Abb. 11: Lage der Baggerschürfe [Quelle: TBU-Bericht]

Um detailliertere Informationen über den Aufbau, die Zusammensetzung und das Volumen der Deponie im Bereich der geplanten Halle zu erhalten, wurden im Zeitraum vom 13. bis 16. Oktober 2015 insgesamt 18 Schürfe mit Tiefen zwischen 1,75 und 5,70 m (bis zur Deponiesohle) mit einem Schaufelbagger durchgeführt. Die Schürfe wurden über das gesamte Projektgebiet verteilt angelegt, wobei im Bereich der ÖBB-Hochspannungsleitung aus Sicherheitsgründen keine Schürfe durchgeführt wurden. Die insgesamt untersuchte Fläche umfasst etwa 12.000 m². Diese Arbeiten wurden in Ergänzung zu den bereits durchgeführten Untersuchungen durch das Technische Büro für Umweltschutz (TBU) durchgeführt, die wichtigen zusätzlichen Daten zur Struktur und zu den Eigenschaften der Deponie lieferten.

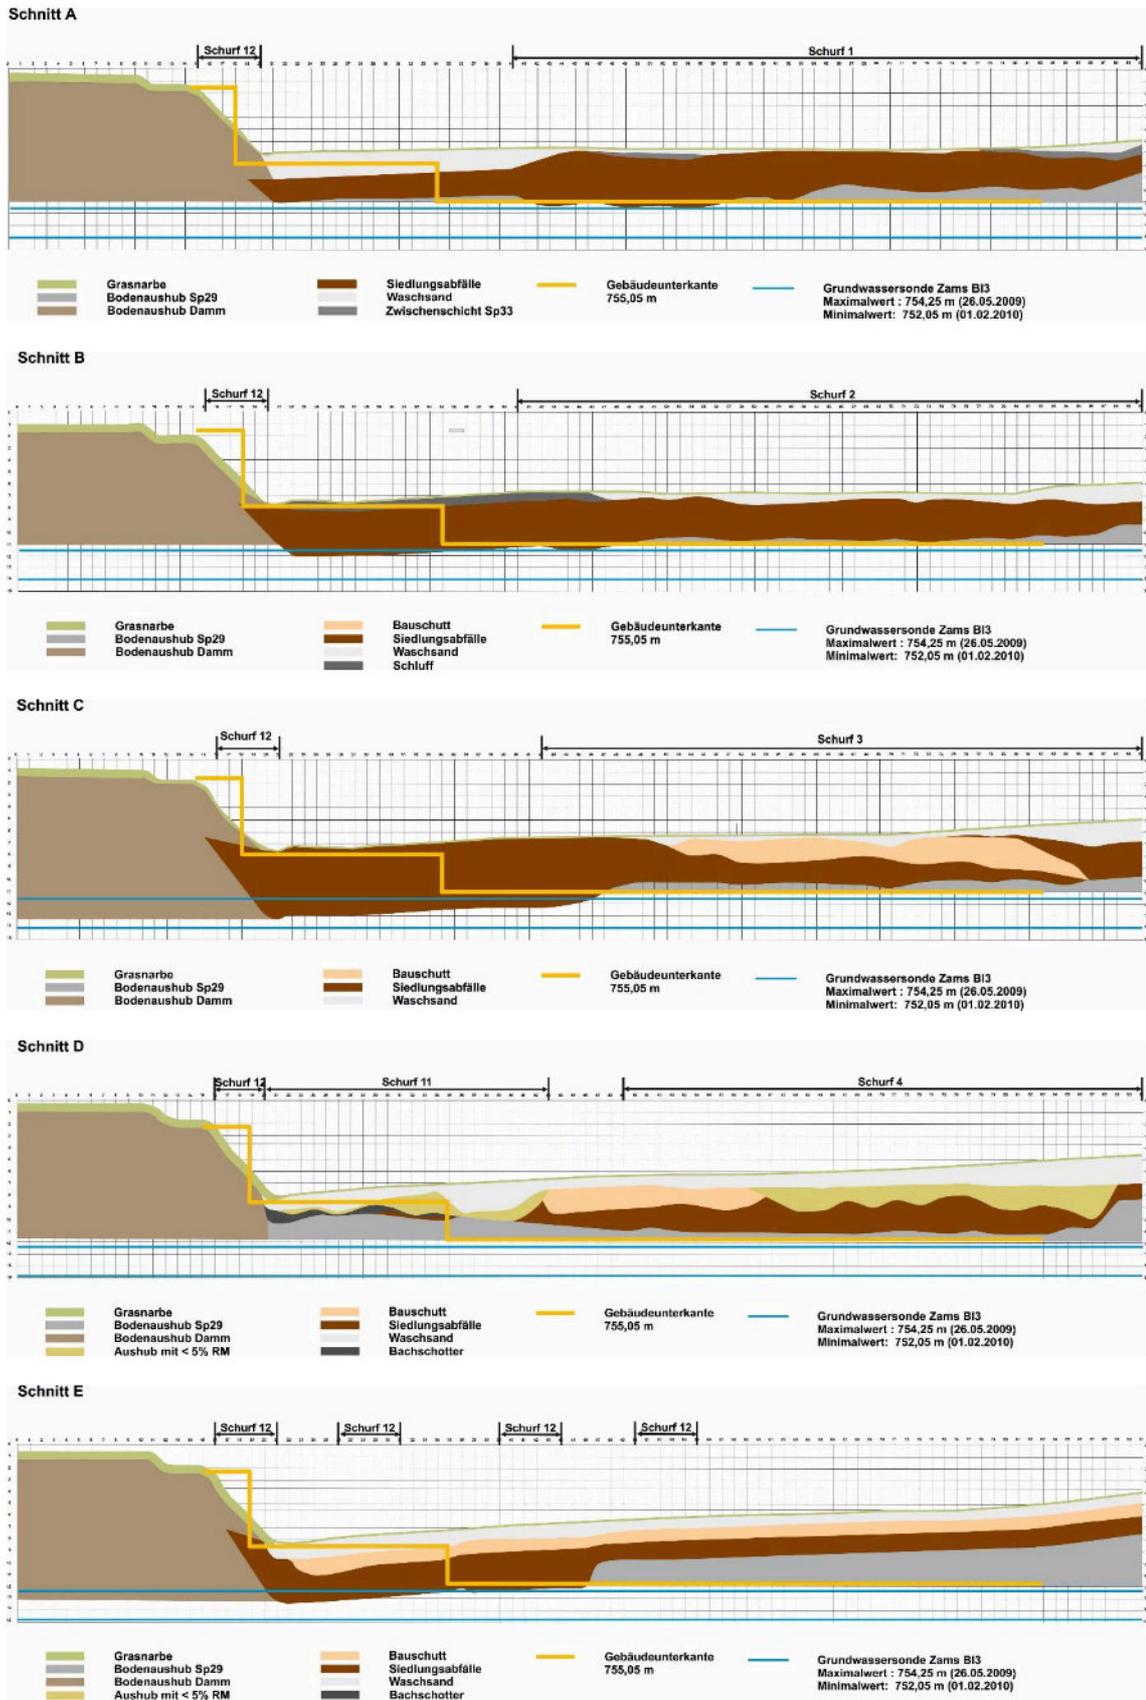
Abb. 13: Beispiel Vereinfachte Schnittdarstellungen zur Volumenermittlung [Quelle: TBU-Bericht]

Nach Abschluss der Arbeiten wurden die Schürfstellen ordnungsgemäß verfüllt. Die in Abbildung 13 dargestellten Schnitte wurden im Rahmen der Vorplanungen erstellt. Im Zuge der weiteren Planung und Ausführung wurde die Gebäudeunterkante jedoch etwas tiefer gesetzt. Diese Anpassung wurde insbesondere aus statischen und bautechnischen Gründen vorgenommen: zum einen sollte eine Gründung auf tragfähigem Untergrund unterhalb der locker gelagerten Deponieschichten gewährleistet werden. Zum anderen konnte durch die Absenkung der Unterkante eine optimierte Höhenanpassung an das bestehende Gelände und die geplante Nutzung der Halle erzielt werden. Die Maßnahme trug darüber hinaus zur Verbesserung der Bauwerkstabilität bei und minimierte potenzielle Setzungsrisiken in den aufgefüllten Bereichen.

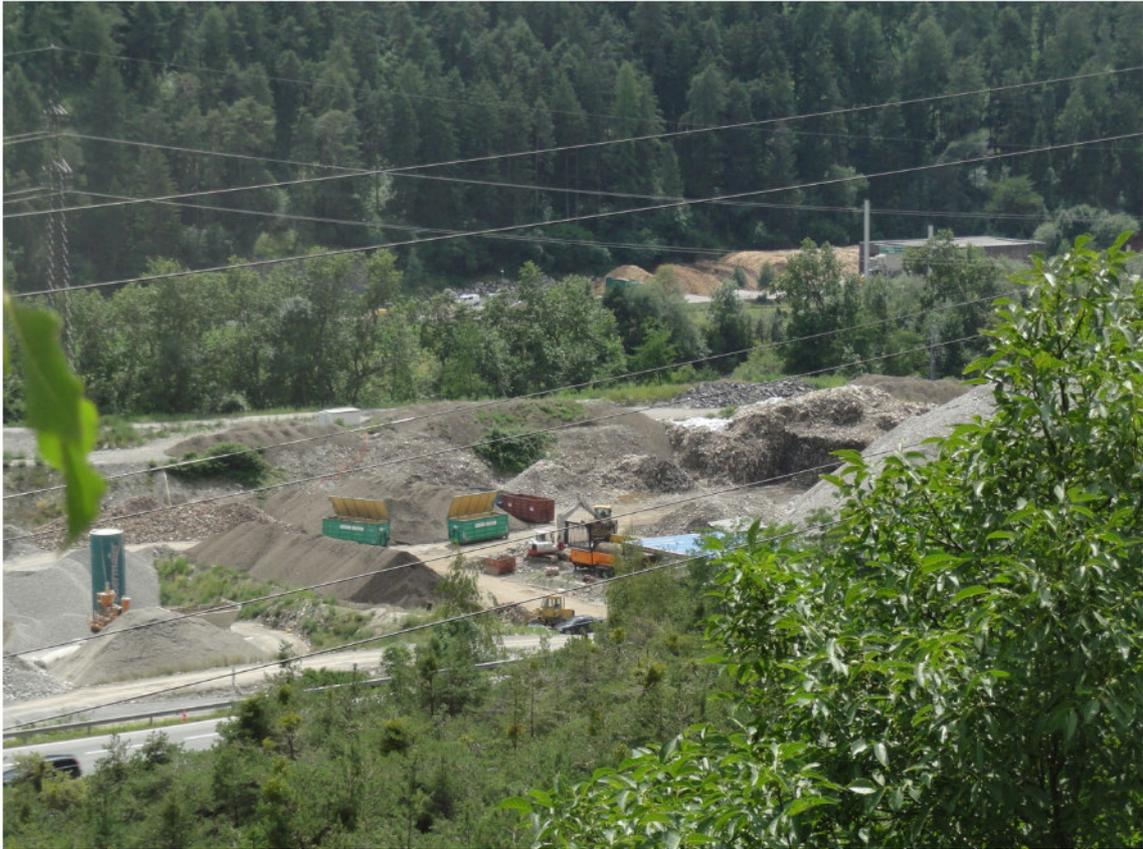
Abb. 14: Stand Sortierung 2019 [Archiv: Amt der Tiroler Landesregierung, Abteilung: Umweltschutz]

selektiv nach den unterschiedlichen Verunreinigungen untersucht und bearbeitet wurden. Dabei wurde festgestellt, dass die Altablagerung überwiegend aus mineralischen Abfällen besteht, die jedoch durchsetzt sind mit vereinzelt auftretenden „Restmüllnestern“. Entgegen früheren Annahmen und Messwerten, die von Deponiegasbildung ausgegangen waren, wurde während des gesamten Prozesses kein Deponiegas nachgewiesen, was die durchgeführten Untersuchungen erheblich entlastete. Zudem zeigte sich, dass kein Grundwasser in der Ablagerung vorhanden war, was zusätzliche Risiken für die Umwelt ausschloss. Der Aushubprozess wurde durch die Siebung des Materials weitergeführt, um das ausgehobene Material in verschiedene Fraktionen zu unterteilen. Dabei kamen sowohl mechanische Verfahren wie der Magnetabscheider und der Windsichter zum Einsatz als auch händische Aussortierungen, um Materialgruppen wie mineralische Fraktionen, Holz, Metalle, Reifen sowie gefährliche Abfälle und Reststoffe gezielt herauszufiltern. Diese präzise Sortierung ermöglichte eine spätere, umweltgerechte Entsorgung und eine eventuelle Verwertung der sortierten Fraktionen. Die sortierten Materialien wurden nach dem Sieben und Aussortieren in Haufwerken und Containern zwischenlagernd aufbewahrt. Die Zwischenlagerung stellte sicher, dass die verschiedenen Fraktionen später sicher entsorgt oder, wo möglich, einer weiteren Nutzung zugeführt werden konnten. Durch die sorgfältige Planung dieses Prozesses wurde gewährleistet, dass der Rückbau und die Entsorgung effektiv, sicher und umweltfreundlich durchgeführt wurden.

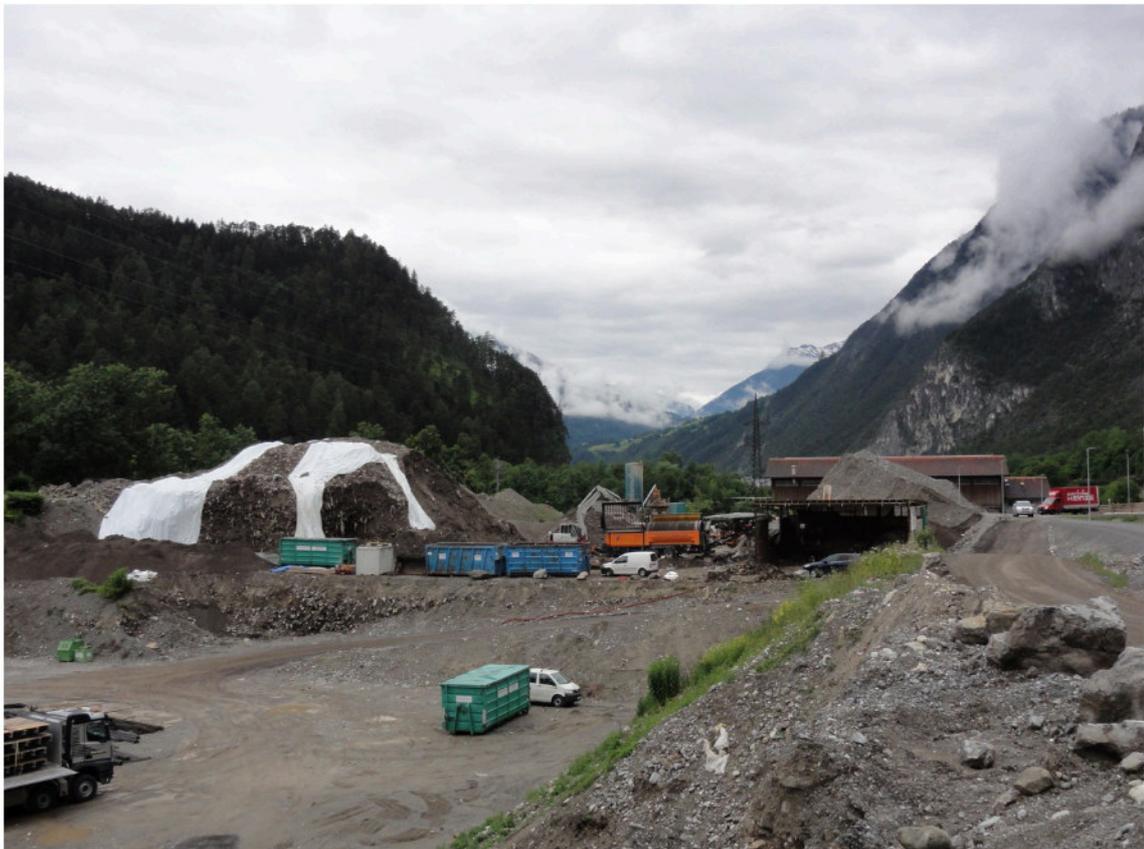
Abb. 16: Zwischenlager Stand 2020 [Archiv: Amt der Tiroler Landesregierung, Abteilung: Umweltschutz]

Für den zügigen Baustart der geplanten Halle war ein schneller und effizienter Rückbau des Deponiekörpers erforderlich. Das Material wurde schichtenweise abgetragen, um belastete von weniger belasteten Bereichen zu trennen und somit die Entsorgungskosten zu optimieren. Ein Zwischenlager wurde auf den Parzellen 2652/22 und 424 errichtet, um den Aushub bis zur weiteren Behandlung oder zum Abtransport in eine Entsorgungseinrichtung zwischenzulagern. Bevor die Aushubarbeiten begannen, wurde die "in situ"-Analyse der obersten Schicht durchgeführt. Laut erster Analysen hatte sich die Deponieabdeckung, hauptsächlich Waschsand aus der Schotterherstellung, zur Ablagerung auf einer Bodenaushubdeponie geeignet. Nachdem dies bestätigt wurde, konnte das Material ohne weitere Behandlung dort entsorgt werden. Die weiteren Schichten wurden separat im Zwischenlager abgelegt, analysiert und entsprechend ihrer Art behandelt. Bereits gesiebt und sortiertes Material wurde am Grundstück zwischengelagert und in weiterer Folge einer Verwertung bzw. Entsorgung zugeführt.

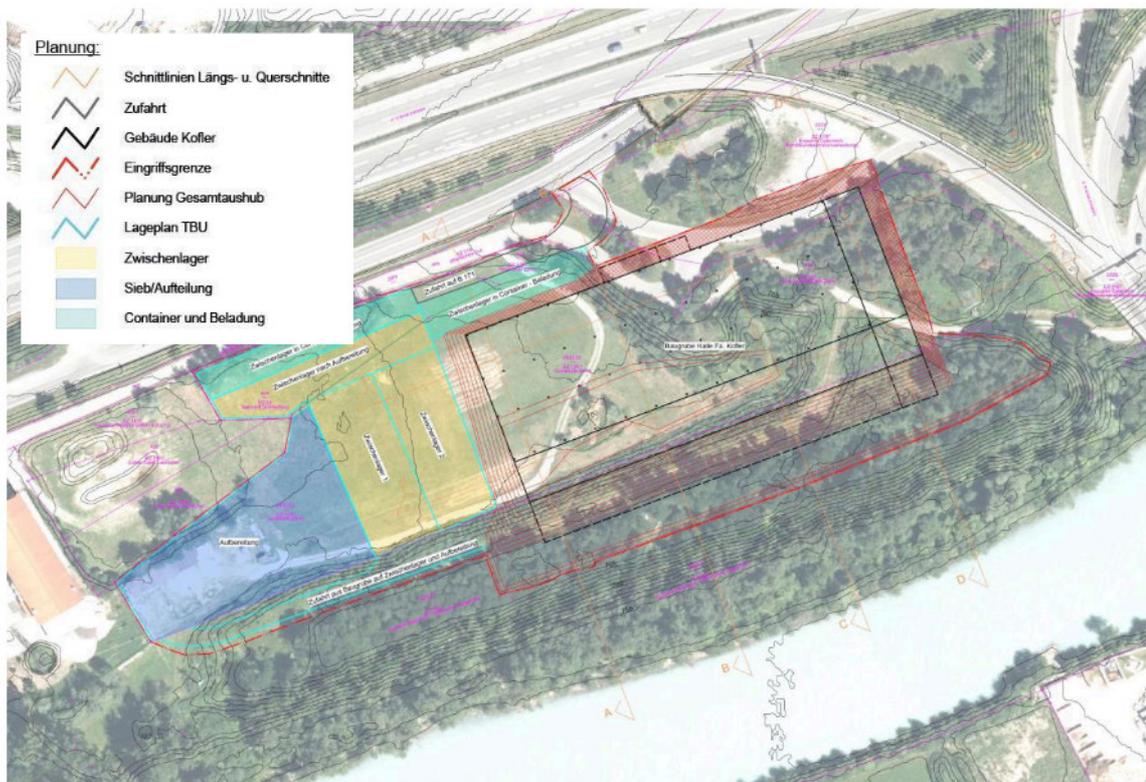
Abb. 17: Lageplan mit Aushubgrenzen und Zwischenlagerflächen [Quelle: TBU-Bericht]

Die Abbildung zeigt einen Lageplan, auf dem die Aushubgrenzen und die Flächen für die Zwischenlagerung von Material deutlich markiert sind. Die Aushubgrenzen (für die Errichtung des Gebäudes, im östlichen Bereich der ehemaligen Deponie) sind durch eine präzise Linie gekennzeichnet, die den Bereich abgrenzt, aus dem das Material entfernt wurde. Zudem sind die vorgesehenen Zwischenlagerflächen eingezeichnet, auf denen das abgetragene Material bis zu seiner weiteren Behandlung oder Entsorgung gelagert wurde. Diese Lagerflächen waren so positioniert, dass der gesamte Prozess effizient und logistisch sinnvoll ablaufen kann, wobei eine klare Trennung der verschiedenen Materialarten berücksichtigt wurde.

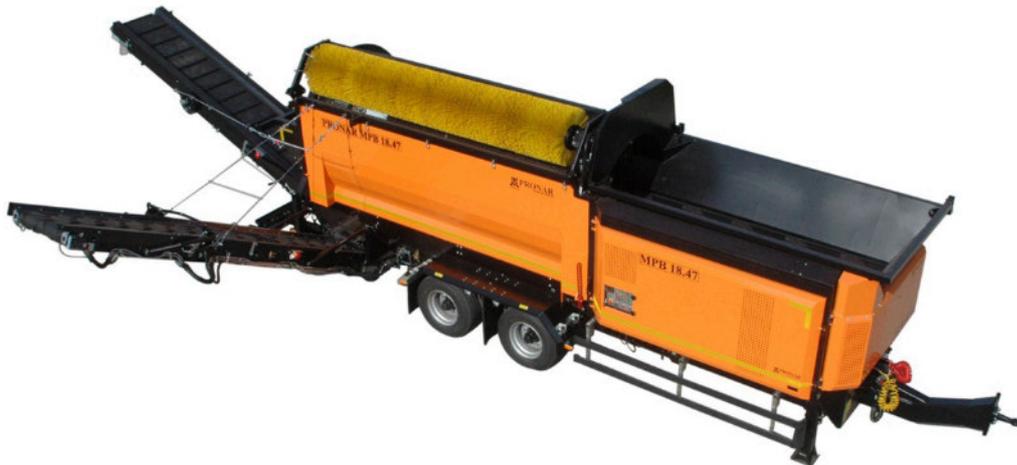
Abb. 18: PRONAR Trommelsiebanlage [Quelle: www.koelsch.com]

- Abmessungen: 10.990 mm (Länge) x 2.550 mm (Breite) x 3.850 mm (Höhe)
- Gewicht: ca. 12.800 kg
- Maximale Trommeldrehzahl: 23 U/min
- Ladehöhe: 2.700 mm
- Einfülltrichterkapazität: 5 m³
- Motor: CAT 2,8 l, 55 kW (75 PS), Stage V/Tier 4 Final oder Deutz 2,9 l, 55,4 kW (75 PS), Stage V/Tier 4 Final

Die Maschine zeichnet sich durch einen robusten Aufbau und eine benutzerfreundliche Bedienung aus. Die Trommel kann ohne Demontage anderer Teile gewechselt werden, was die Wartung vereinfacht.

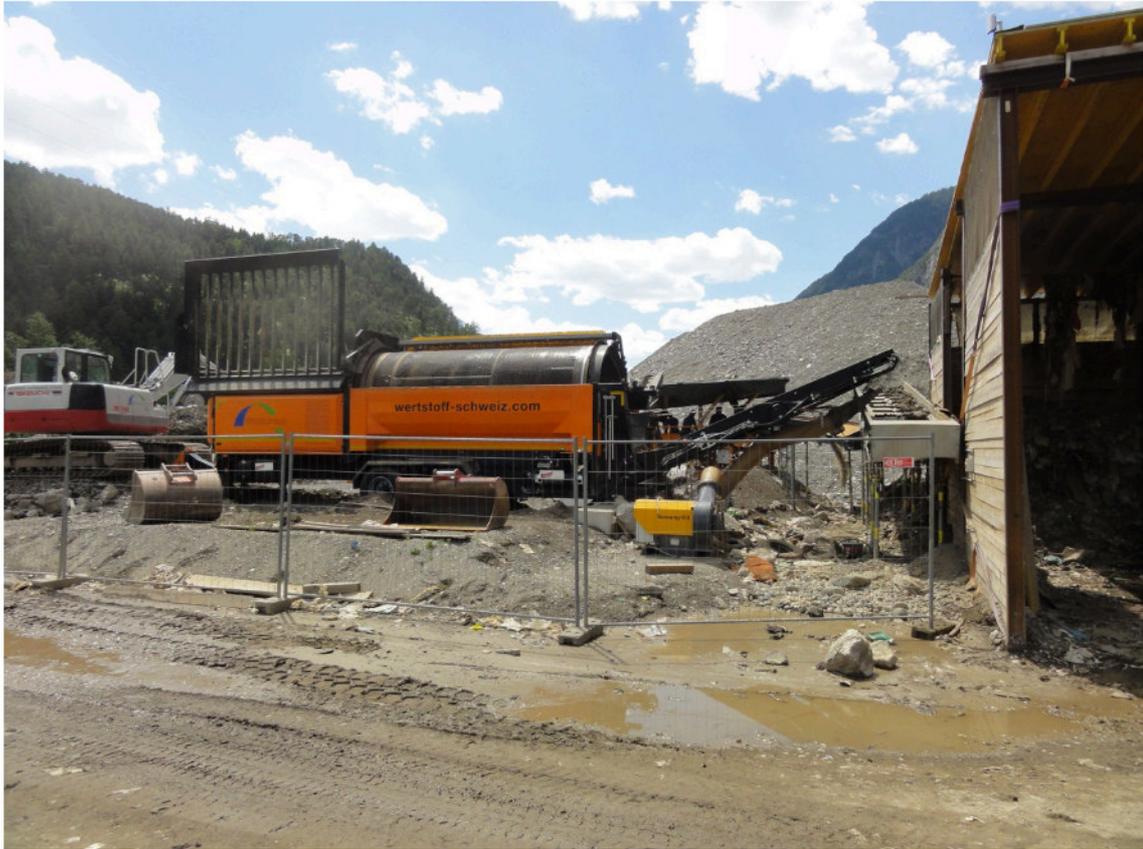
Abb. 19: Sortiermaschine Werkstoff Schweiz [Archiv: Amt der Tiroler Landesregierung, Abteilung: Umweltschutz]

Mit dem Trommelsieb wurden die Abfälle aus dem Deponiebereich in zwei Fraktionen getrennt: Material kleiner 20 mm (Feinfraktion) und Material größer 20 mm (Grobfraktion). Die Feinfraktion bestand überwiegend aus Bodenmaterial (größtenteils mineralische Anteile). Auch die Grobfraktion setzte sich im Wesentlichen aus mineralischen Anteilen wie Steinen und Betonbrocken zusammen. Ergänzend wurden damit aber auch größere Bestandteile wie Holz (z. B. Äste, Wurzeln, Palettenreste), Glasbruch, Metalle (Schrott, Rohre, Eisenteile), Kunststoffe (Kanister, Folie, Behältnisse), sowie andere sperrige Abfälle aussortiert.

Metallteile wurden anschließend über einen Magnetabscheider, Leichtfraktionen wie Papier und Kunststoffe über einen Windsichter separiert. Unabhängig davon war es erforderlich, die Grobfraktion händisch nachzusortieren, um insbesondere Holz, Glas, größere Metallteile und andere Wertstoffe auszutragen.

Bei stark verschmutzten Chargen, die einen hohen Anteil an Fremdstoffen enthielten, wurde das Material vor der Entsorgung durch „negatives Sortieren“ gezielt von Steinen, Beton und größeren Metallteilen befreit.

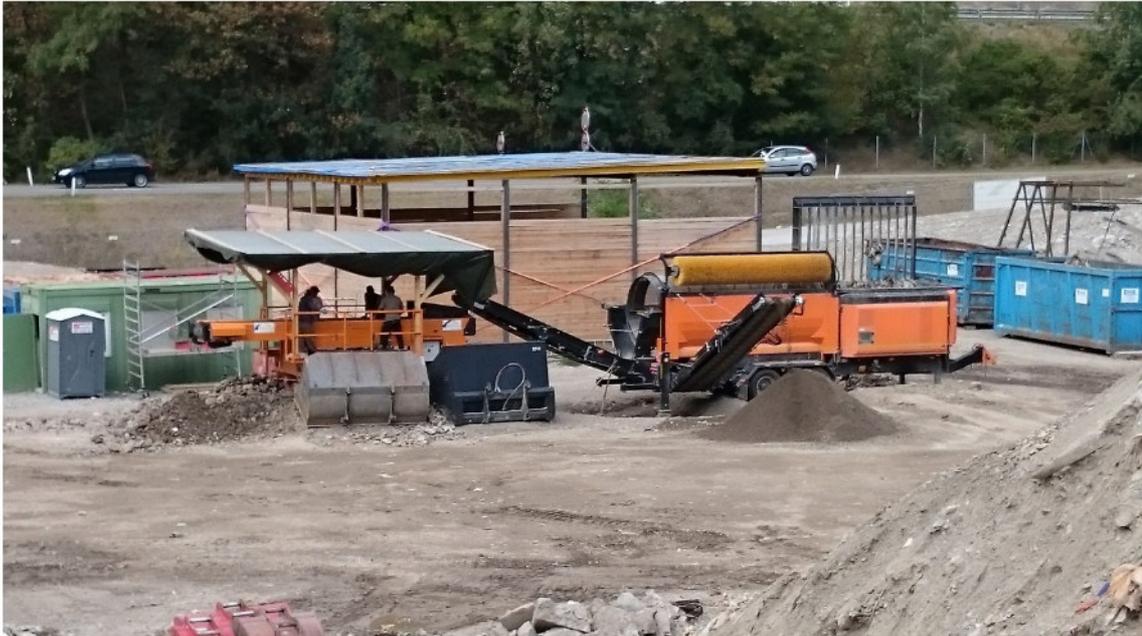
Abb. 20: Sortierarbeit am Förderband [Archiv: Amt der Tiroler Landesregierung, Abteilung: Umweltschutz]

Ergänzend zum Trommelsieb wurde der Aushub mit einem Rüttelsieb in drei Fraktionen unterteilt: < 40 mm, 40 bis 70 mm und > 70 mm. Der feine Anteil (< 40 mm) wurde gemäß den Vorgaben der Deponieverordnung beprobt und analysiert, bevor er auf einer geeigneten Deponie abgelagert wurde. Der mittlere Teil (40–70 mm) wurde gegebenenfalls manuell oder maschinell nachsortiert, um Störstoffe zu entfernen und Eisenmetalle mit einem Magnetabscheider abzutrennen. Das Grobmaterial (> 70 mm) wurde während des Siebprozesses durch das Personal nachsortiert, um Wertstoffe wie Kunststoffe, Altholz und Metalle auszuscheiden.

Darüber hinaus wurde das Rüttelsieb gezielt für die Behandlung des Bodenaushubs aus den in-situ beprobten Bereichen eingesetzt. Hier diente es der Grobklassierung des Aushubmaterials und der Separierung von Störstoffen, sodass die Materialströme entsprechend den Untersuchungsergebnissen differenziert behandelt, entsorgt oder verwertet werden konnten.

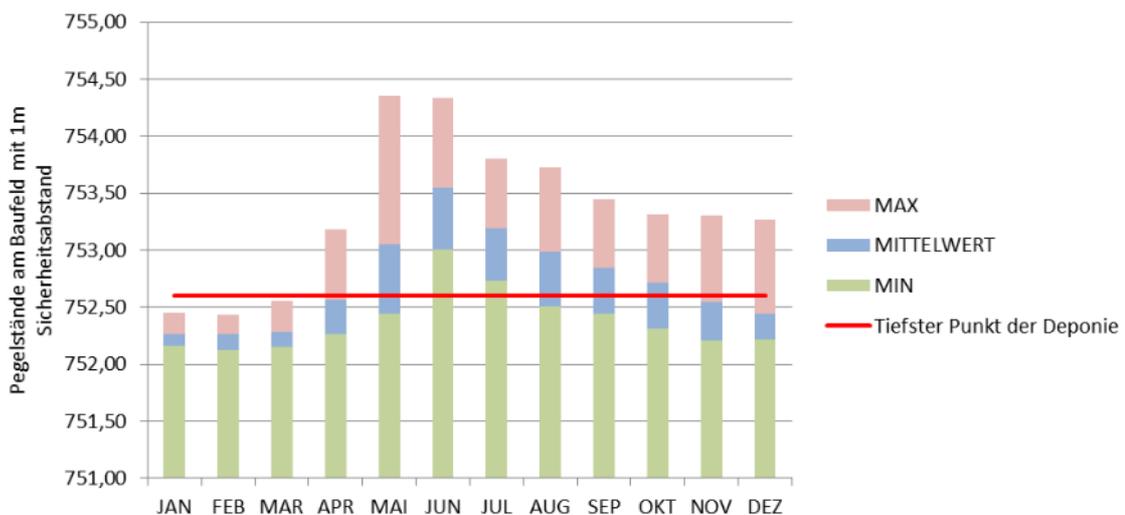
Abb. 21: Bemessungsgrundwasserspiegel am Baufeld [Quelle: TBU-Bericht]

Die folgende Darstellung zeigt den Bemessungsgrundwasserspiegel am Standort in den jeweiligen Monaten (Quelle: Hydrographischer Dienst Österreich). Ein Sicherheitsabstand von 1 m wurde dabei berücksichtigt. Die rote Linie markiert die größte ermittelte Tiefe des Deponiekörpers.

Grundsätzlich war somit nur in den Monaten Jänner bis März davon auszugehen, dass keine Bauwasserhaltung notwendig ist. Tatsächlich war jedoch der Grundwasserstand im Projektzeitraum von 2018 bis 2023 deutlich tiefer. Es wurde weder während der Ausubarbeiten noch während der Bauarbeiten für die Errichtung des Gebäudes Grundwasser in der Baugrube festgestellt, sodass auf eine Bauwasserhaltung verzichtet werden konnte.

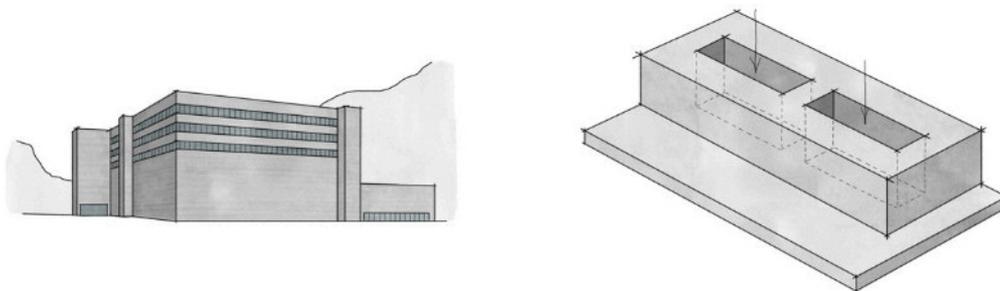
Abb. 22: Konzeptmappe BVH Gebr. Kofler GmbH [Quelle: thurner | mair bau.studio]

Die neue Betriebsstätte wird vom Planungsbüro thurner | mair bau.studio konzipiert, wobei umfassende Überlegungen zu verschiedenen Aspekten angestellt wurden. Ein zentraler Fokus lag auf der Lage des Gebäudes, unter Berücksichtigung sowohl der Potenziale als auch möglicher Risiken. Besonders wichtig war die optimale Nutzung der verfügbaren Bebauungsfläche. Eine Herausforderung stellte die Konstruktion der Bodenplatte dar, da sie in unmittelbarer Nähe zum Grundwasser liegt und zudem von Oberflächenwässern freigehalten werden musste.

Darüber hinaus wurde bei der Planung besonderes Augenmerk auf die statischen Anforderungen des Gebäudes gelegt. Aufgrund des Volumens und möglicher Erdbewegungen wurde der Baukomplex in zwei unabhängige Abschnitte unterteilt. Das Gebäude umfasst drei Untergeschosse, ein Erdgeschoss und drei Obergeschosse. Die Tiefgarage erstreckt sich über etwa 8.500 m², während die beiden unteren Untergeschosse eine ähnliche Fläche bieten, jedoch zu zwei Dritteln belichtet sind. Das Erdgeschoss mit rund 11.000 m² wird vom Lebensmittelgroßhandel genutzt, während die Obergeschosse mit je rund 4.000 m² pro Stockwerk für Mieter vorgesehen sind.

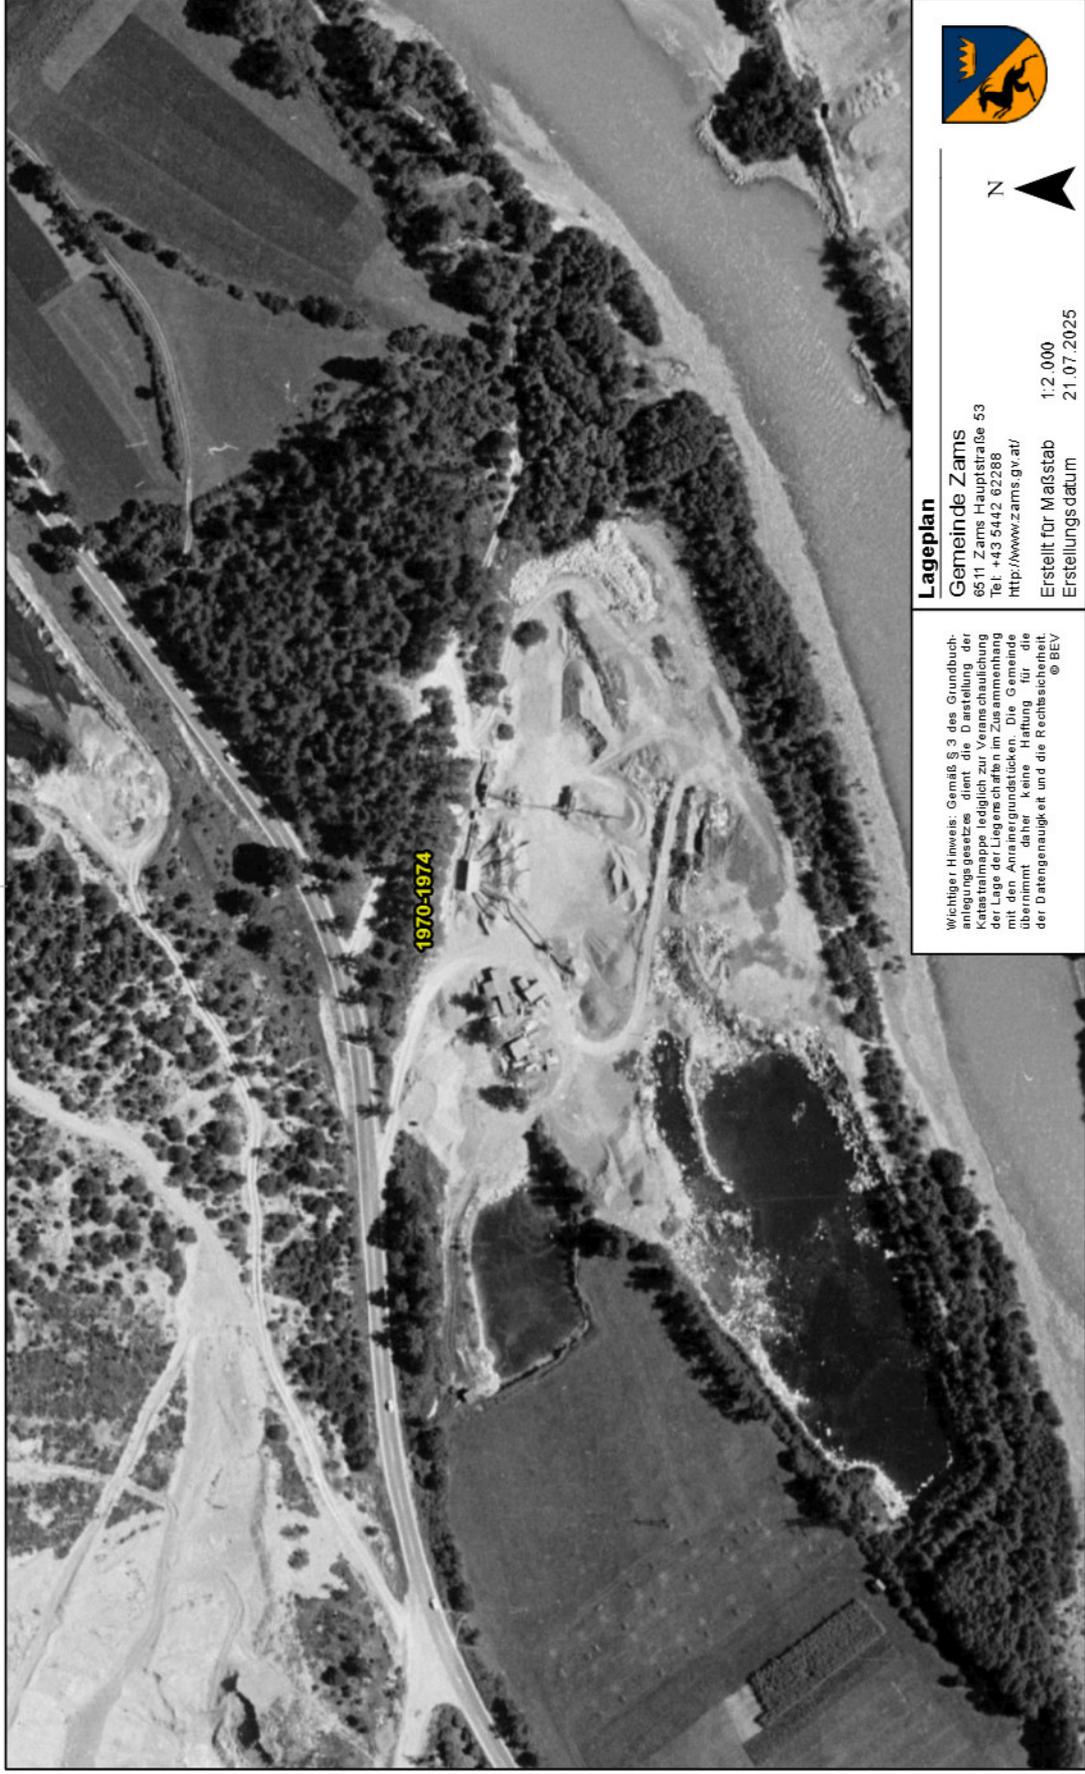
Quelle: Gemeinde Zams [Müllplatz 1970]

Planunterlage zur Bestandssituation der Deponie (Stand: vor Sanierung)

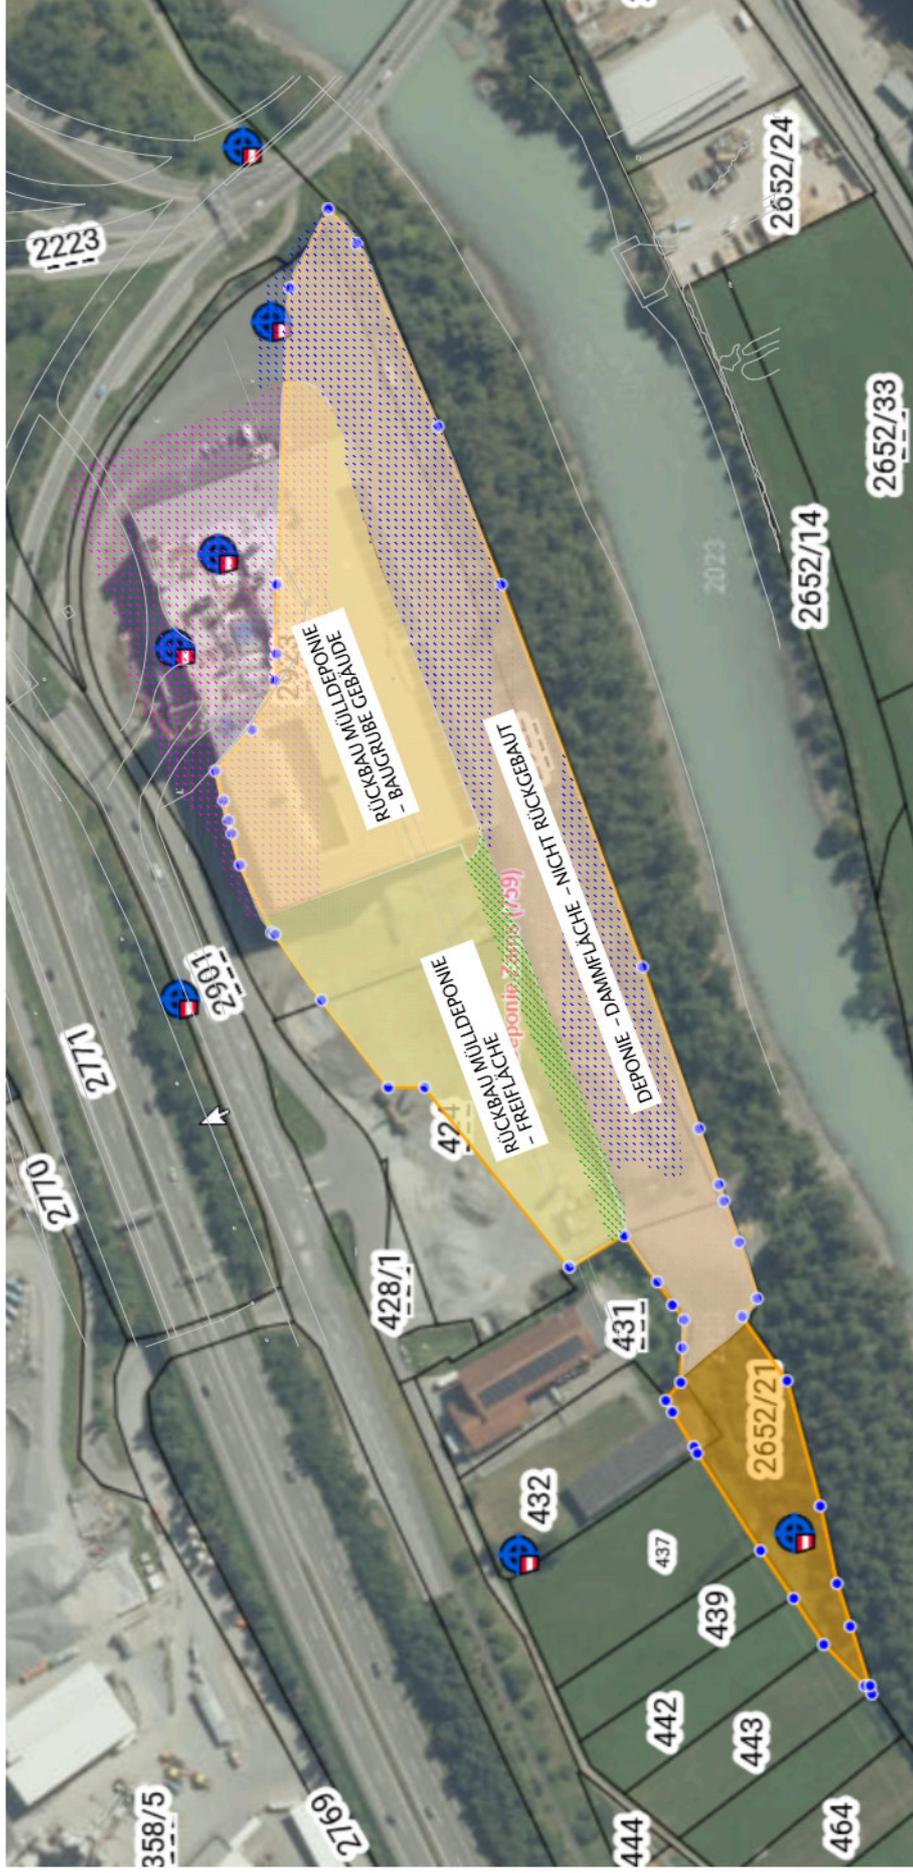
Sanierungsplan – dekontaminierte und verbliebene Deponiebereiche (Ost, West, Hochwasserschutzdamm)

Quelle: Land Tirol, ergänzt durch thurner | mair bau.studio gmbh [Lageplan mit Kennzeichnung der rückgebauten und erhaltenen Bereiche]
