Gemeinde Kössen (Tirol): Räumung der Altablagerung „Auwirtslacke“

Abschlussbericht

10. Feber 2016

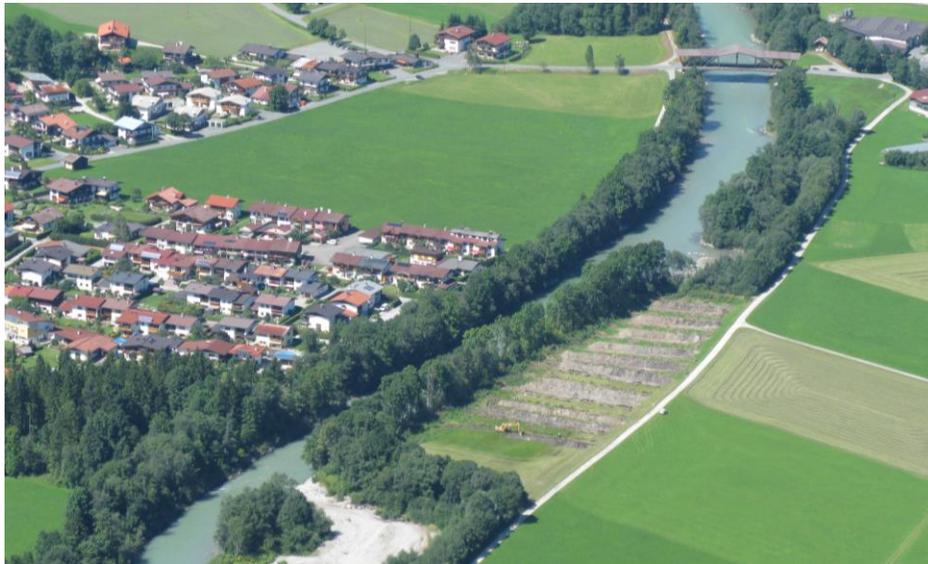
Abb. 1: Die „Auwirtslacke“ bezeichnet das auf drei Seiten von Buschwerk umfriedete Gebiet am Achenufer gegenüber der Erlausiedlung. Aufnahme von den Erkundungsarbeiten im August 2008.

2008 wurden von TBU GmbH [Erkundungen im Deponiekörper](#) durchgeführt (Abb. 1), um einen Überblick über das Inventar und Aufschlüsse für weiterführende Maßnahmen zu erhalten, wesentliche Erkenntnis:

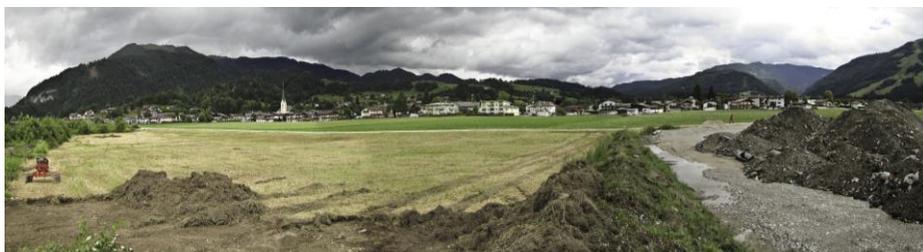
Abb. 2: Beginn der Abhumusierungsarbeiten (30. Juni 2014).

Am 30. Juni 2014 wurde mit der Abhumusierung des Areals begonnen. Dessen nördliches Viertel war zu dieser Zeit von dem die Baumaßnahmen zum Hochwasserschutz durchführenden Baubezirksamt Kufstein (Abteilung Wasserbau) als Lagerfläche für diverses Material und Gerätschaften genutzt. Auf Abb. 2 sind dabei am rechten und in Abb. 4 am unteren Bildrand Aushubchargen einer kleineren Altablagerung erkennbar (‘wertbestimmender’ Inhalt: Autowracks), welche im Zuge von Erdbewegungsarbeiten aus einem anderen Bereich der Gemeinde zu Tage kamen und am Areal der Auwirtslacke abgelagert wurden ⁴.

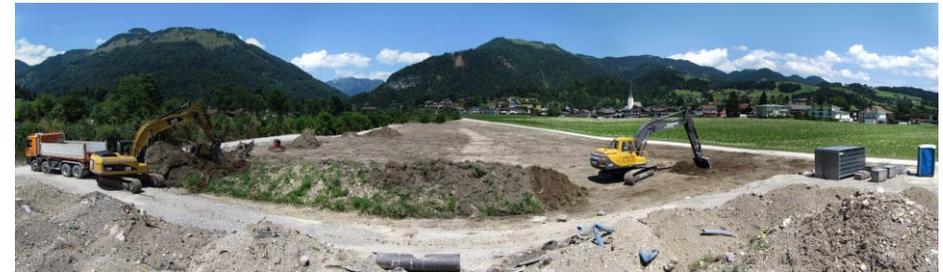
Abb. 4: Verladen des abgeschobenen Oberbodens vermischt mit Mähgut, rechts: angelieferter Bauzaun und Toilette (7. Juli 2014)

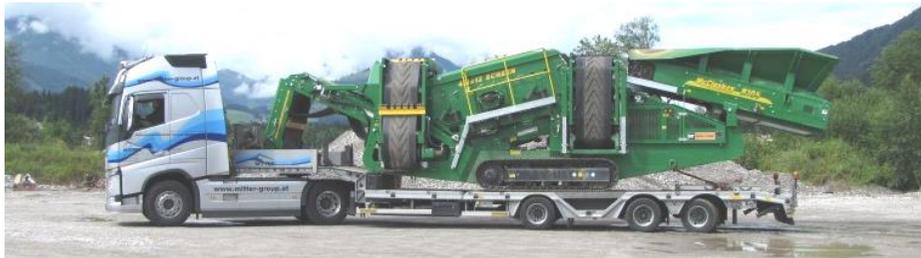
Abb. 5: Anlieferung der mobilen Siebanlage (15. Juli 2014)

Am 15. Juli 2014 wurde vom Baumaschinenverleih Fa. Laurer (Jenbach) eine auf einem Raupenfahrwerk montierte Siebanlage angeliefert (Abb. 5), für deren Betrieb in der Folge eine abfallrechtliche Genehmigung erwirkt wurde. Nach Einschulung auf das Gerät und Vorversuchen wurde am 18. Juli der provisorische Betrieb aufgenommen.

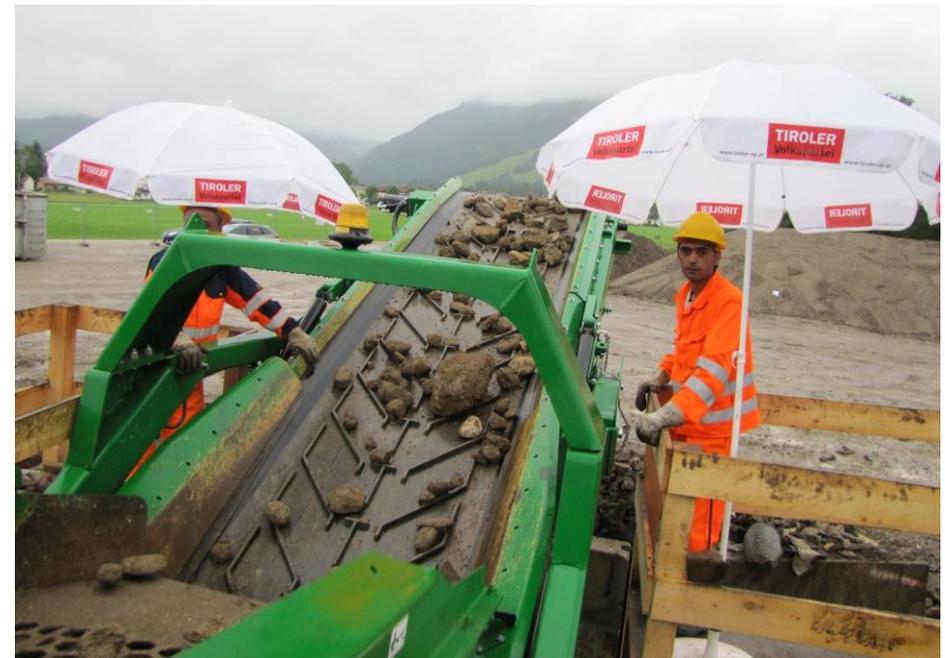
Abb. 6: Siebaustragsband > 70 mm mit Sortierpodesten und (vorerst !) provisorischem Wetterschutz (30. Juli 2014)

Zu beiden Seiten des eine Grobfraction abtransportierenden Förderbands wurden Sortierpodeste errichtet (Abb. 6), hinter denen Container für die Zwischenlagerung aussortierter Fraktionen aufgestellt wurden.

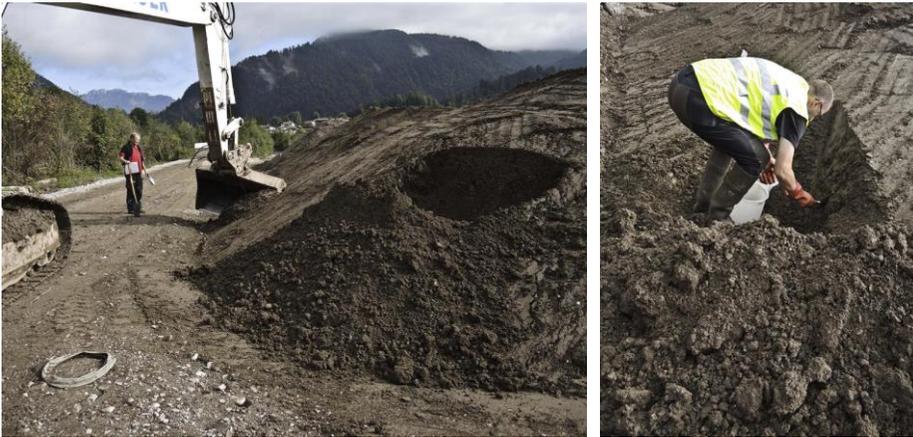
Abb. 7: Probenahme in Aushub < 40 mm durch Fachpersonal der CTUA

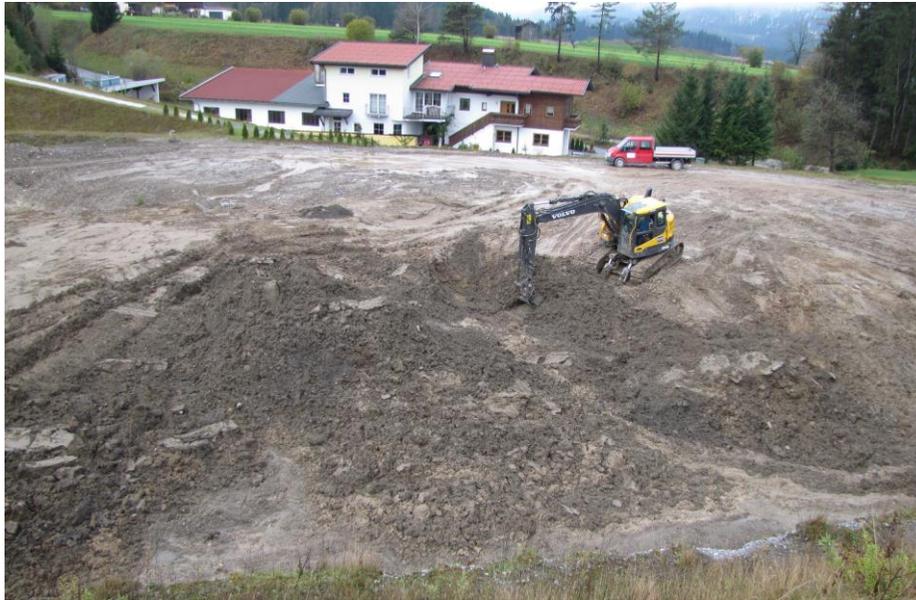
Abb. 9: Deponie Ritzer: Verräumen und Einbau aus der Auwirtslacke angelieferter strukturarmer, nasser Chargen (24. Oktober 2014)

Eine Verzögerung größeren Umfangs ergab sich aus zeitlichem Verzug einer Genehmigung für einen neuen Abschnitt der Deponie Ritzer.

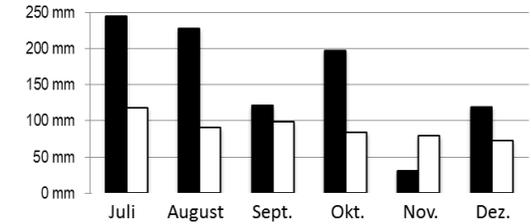
Abb. 10: Niederschlagsmengen in Kössen: Vergleich 2. Halbjahr 2014 ■ und 2015 □ (Quelle: Hydrografischer Dienst Tirol)

Weitere Verzögerungen verursachte ein Geräteausfall (Details Seite 42 unter „Vorkommnisse“), v.a. jedoch der extrem niederschlagsreiche Sommer und Herbst 2014 mit ca. 800 mm zwischen Juli und Oktober, Abb. 10).

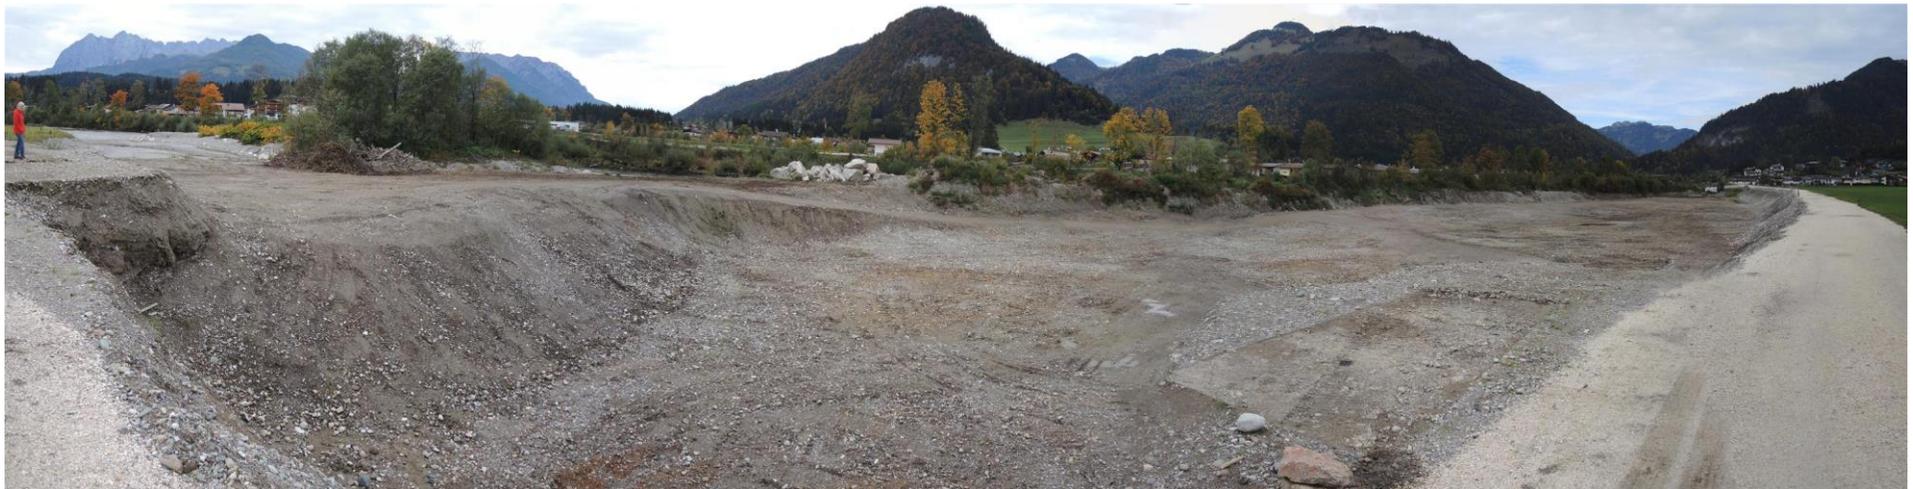
Abb. 11: Panoramablick (Darstellung daher verzerrt: Bildhintergrund vom Wilden Kaiser bis „Entenloch“) auf die geräumte Grube (7. Oktober 2015)

Schließlich wurde die geräumte Deponie am 9. September 2015 dem Baubezirksamt Kufstein Abtlg. Wasserbau übergeben (Abb. 11, das Berichtsdeckblatt zeigt die geräumte Grube am 11. September 2015.)

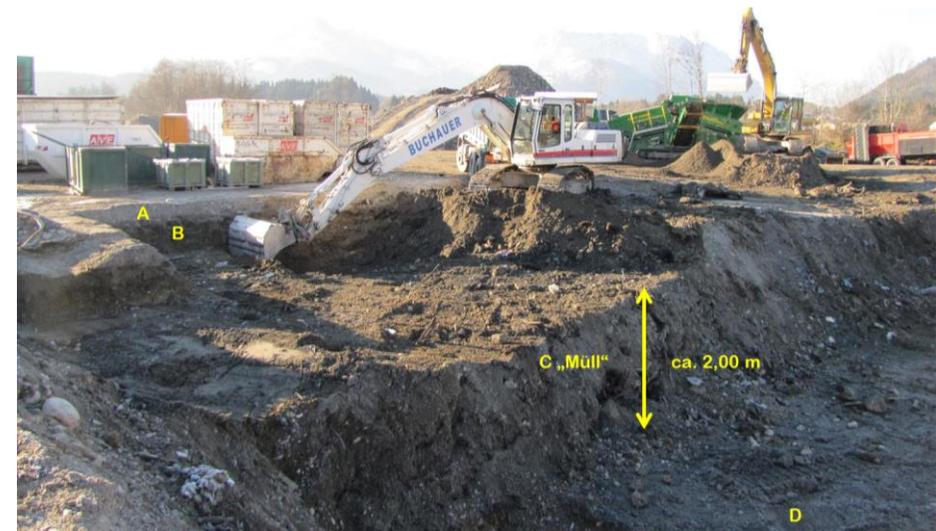
Abb. 12: Abtragen eines typischen vertikalen Schichtprofils A Schotter B unbelasteter Aushub C „Müll“ D Detritus (9. Dezember 2014)

Jedenfalls wurden verschiedene Schichten getrennt gehalten mit dem Ziel, „sauberes“ Material nicht zu kontaminieren bzw. teuer zu behandelnde Mengen gering zu halten.

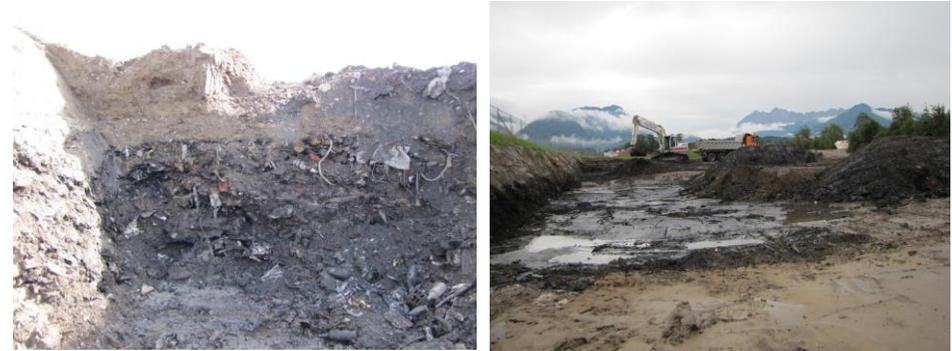
Abb. 13: Vertikales Schichtprofil (8. Sept. 2014) im Foto links, rechts geräumter Abschnitt mit dunkel gefärbtem Detritus und eintretendem Grundwasser an der Grubensohle (26. August 2014)

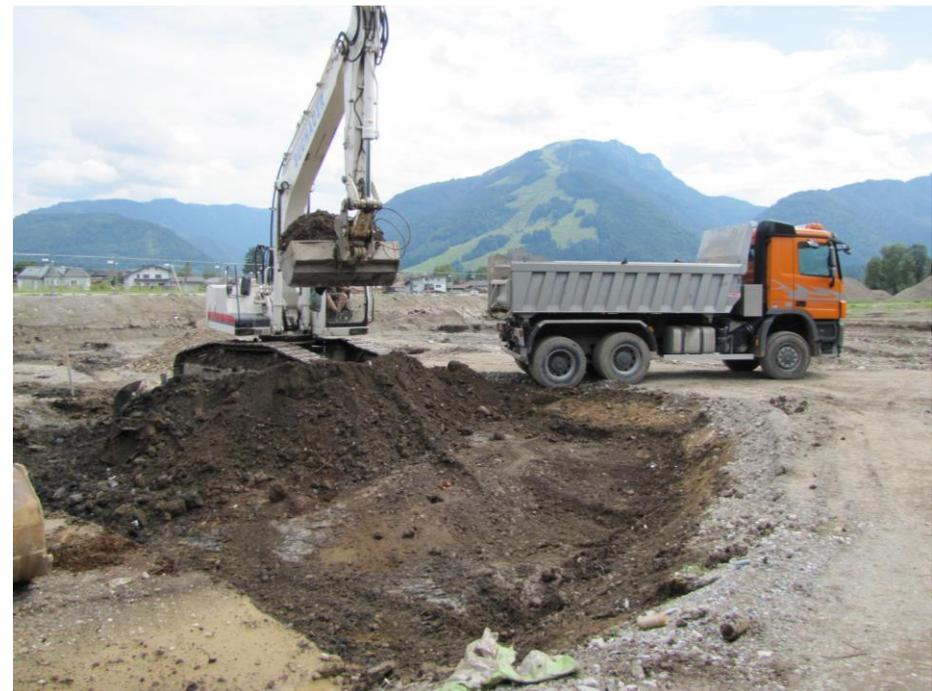
Abb. 14: Interner Materialtransport (7. August 2014)

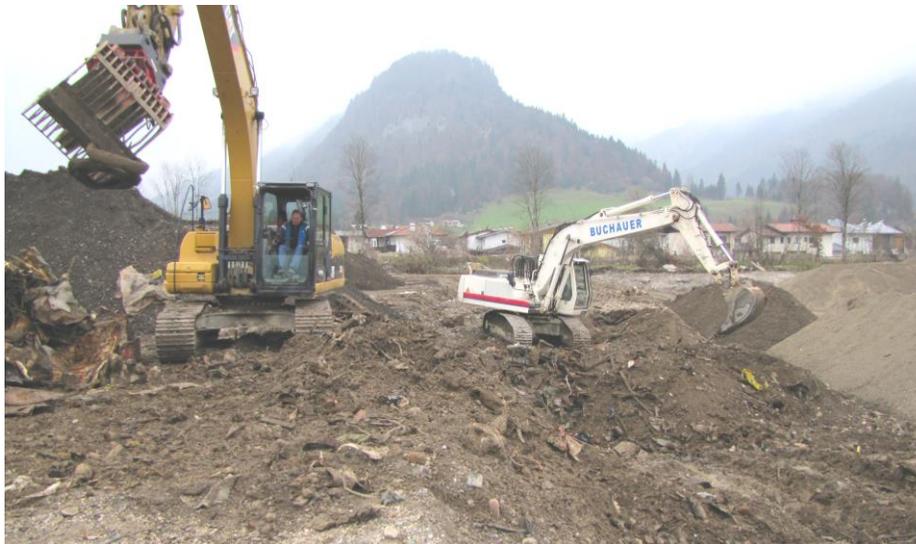
Abb. 15: Aussortieren von Grobteilen: Oben Schrott (Haufen rechts),
unten: Der Bagger rechts sortiert Sperriges vor, der linke (mit
Greifzange) klaubt KFZ-Reifen aus (10. Juni und 12. Nov. 2014)

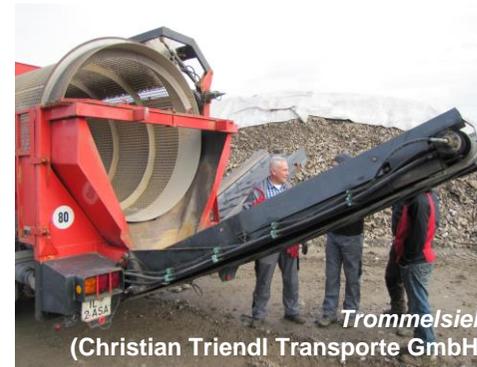
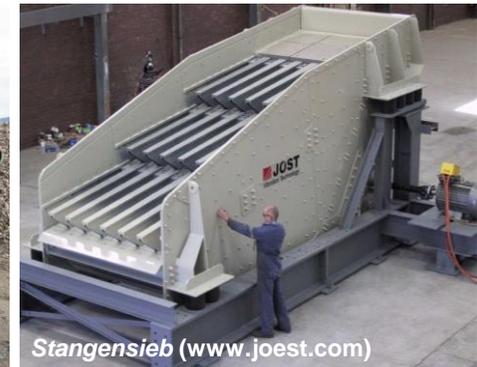
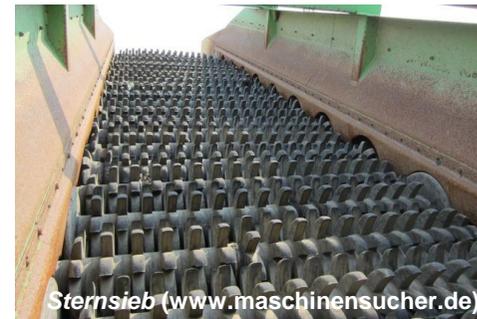
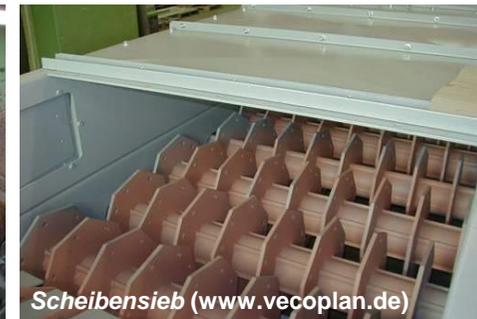
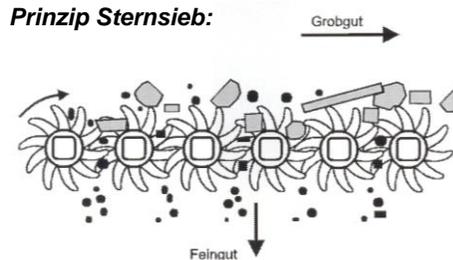
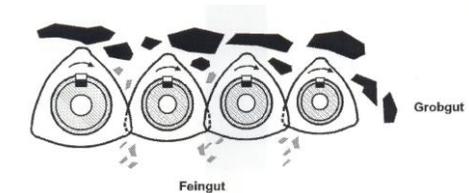
- *Trommelsieb* (Abb. 17 links oben)
- *Stangensieb* (Abb. 17 rechts oben)
- *Sternsieb* (Abb. 17 links Mitte/unten) sowie das dazu recht ähnliche
- *Scheibensieb* (Abb. 17 rechts Mitte/unten)
- und schließlich das in nebenstehender Übersicht nicht dargestellte, jedoch für das Projekt ausgewählte (und nachfolgend beschriebene)
- *Rüttelsieb* (auch als *Schwing-* oder *Vibrationssieb* bezeichnet).

Abb. 17: Vier von fünf für die Siebung von Material mit den Eigenschaften des „Auwirtslacken“-Inhalts grundsätzlich zur Verfügung stehenden Gerätetypen (*Prinzipien* nach Prof. Pretz, RWTH Aachen)

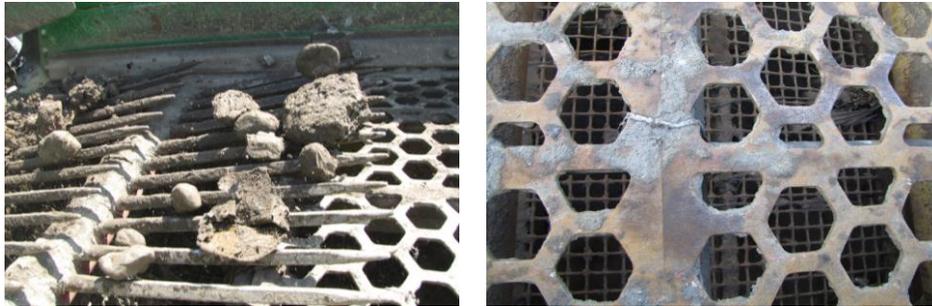
Abb. 18: Details des zur Materialtrennung eingesetzten Doppeldecker-Rüttelsiebs: Einlauf mit „Fingern“ zur Vergleichmäßigung des Materialstroms (links), Siebdecks \varnothing 70 und 40 mm (rechts)

Abb. 18 zeigt den eigentlichen Trennbereich jenes Typs (und schließlich auch beschafften Geräts), dem mit Blick auf die in Tab. 1 bewerteten Kriterien der Vorzug gegeben wurde ¹³.

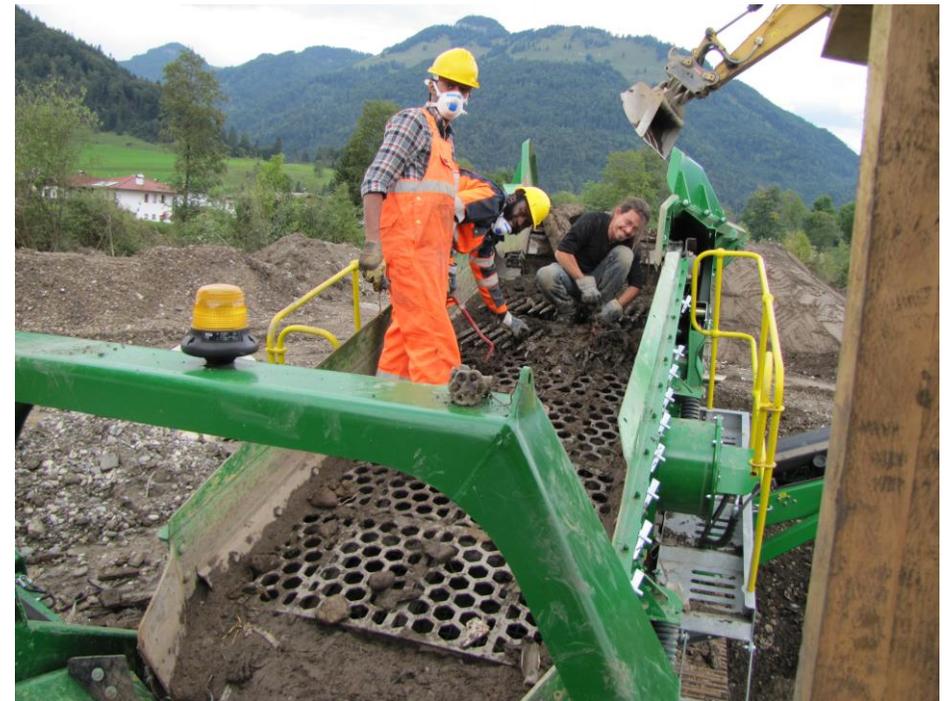
Abb. 19: Reinigungsroutine am Rüttelsieb (19. August 2014)

Das obere Siebdeck wurde in jeder Schicht (also zweimal täglich, bei „siebschwierigem“ Input mit hohen Müllanteilen öfter) gereinigt, d.h. von Teilen befreit, die sich in den Lochblechen verhakt hatten, diese dadurch abdeckten und die Siebeffizienz reduzierten. Das untere Siebdeck wurde nach Ausbau des oberen etwa einmal wöchentlich gereinigt.

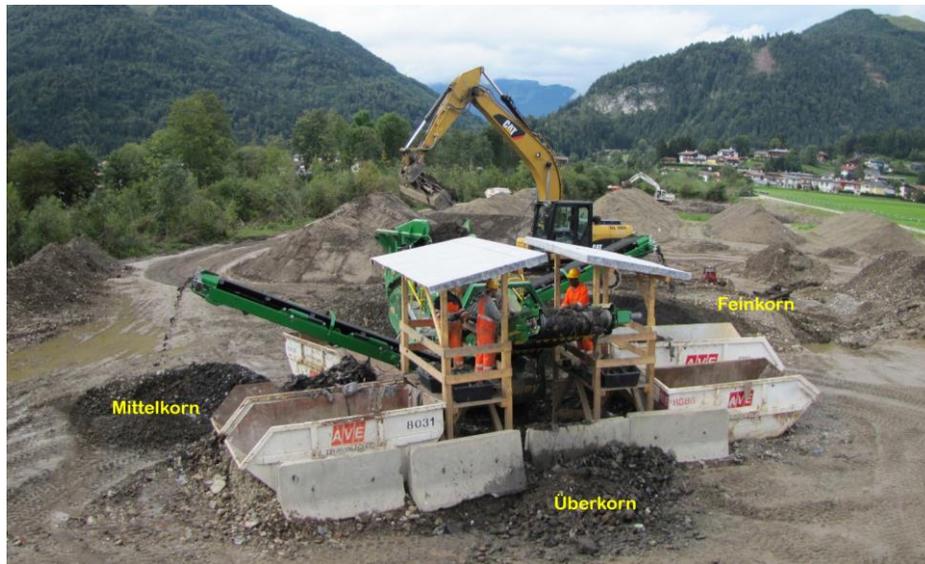
Abb. 20: Überdachte Sortierstation für Grobgut (26. August 2014)

Die im Sieb erzeugte Fraktion > 70 mm wurde händisch zerlegt in *Müll* (mit hohem Anteil an großen Folien und anderen, durchwegs stark verschmutzten und damit unverwertbaren Kunststoffteilen), *Holz*, *Hohlglas* (beinhaltend mitunter *gefährlichen Abfall* und nachsortiert in Weiß- und Buntglas, s. Abb. 39), *diverse Metalle* sowie *Ziegel* und *Asphaltbrocken*.

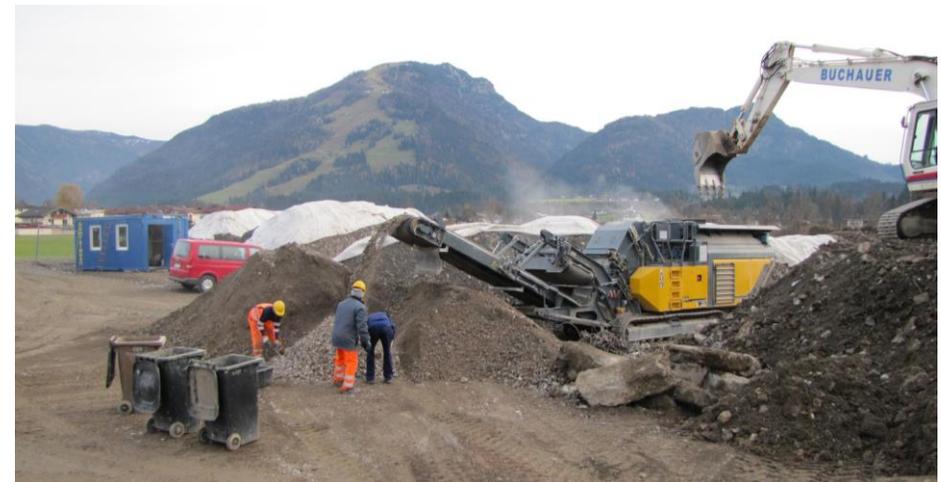
Abb. 21: Versuchsweise Zerkleinerung von „Überkorn“ mit händischer Störstoffkontrolle (17. November 2014)

Im November 2014 wurde derartige „Frostkoffer“ versuchsweise selbst hergestellt mit dem Ziel der Abnahme durch das Baubezirksamt Abtlg. Wasserbau¹⁴. Dazu wurde Überkorn in einem mobilen Brecher – ausgestattet mit einem Überbandmagneten zur Eisenabtrennung – zerkleinert und händisch von Resten befreit (Abb. 21). Da die Qualitätsvorstellungen des Baubezirksamts nicht befriedigt werden konnten, wurde diese Richtung nicht weiter verfolgt und mit dem restlichen Überkorn verfahren wie im vorhergehenden Absatz dargestellt (externe Abgabe).

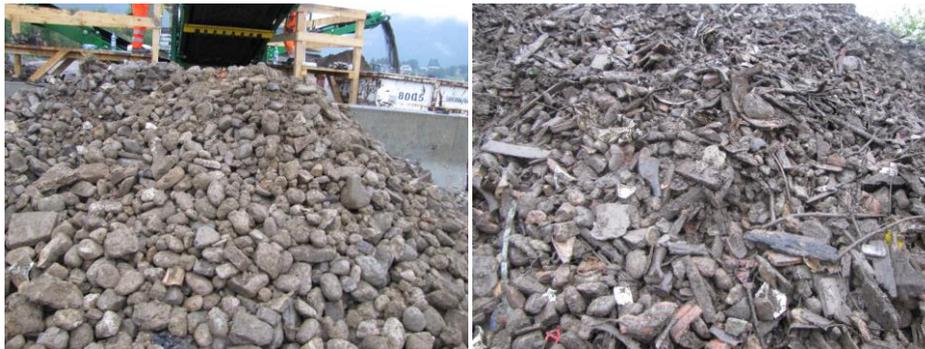
Abb. 22: Kaum verunreinigtes Mittelkorn aus einer oberen (links), stark verunreinigtes Mittelkorn aus einer unteren Aushubsschicht

Die als „Mittelkorn“ bezeichnete Fraktion 70 – 40 mm bestand – je nach Wetterlage und verarbeitetem Aushubmaterial – bis zu geschätzten 25 Gewichts-% aus „Müll“. Zumeist wies sie Verschmutzungsgehalte auf, die eine Abgabe in die relativ kostengünstigen Entsorgungsrichtungen *Bodenaushub*- und *Inertabfalldeponie* ausschloss. Selbst der für die teuerste Deponieoption Typ *Massenabfall*¹⁵ maßgebliche Grenzwert von 5 % organischer Gesamtkohlenstoff konnte phasenweise aufgrund der hohen Anteile an Kunststoff und v.a. Holz nicht garantiert werden.

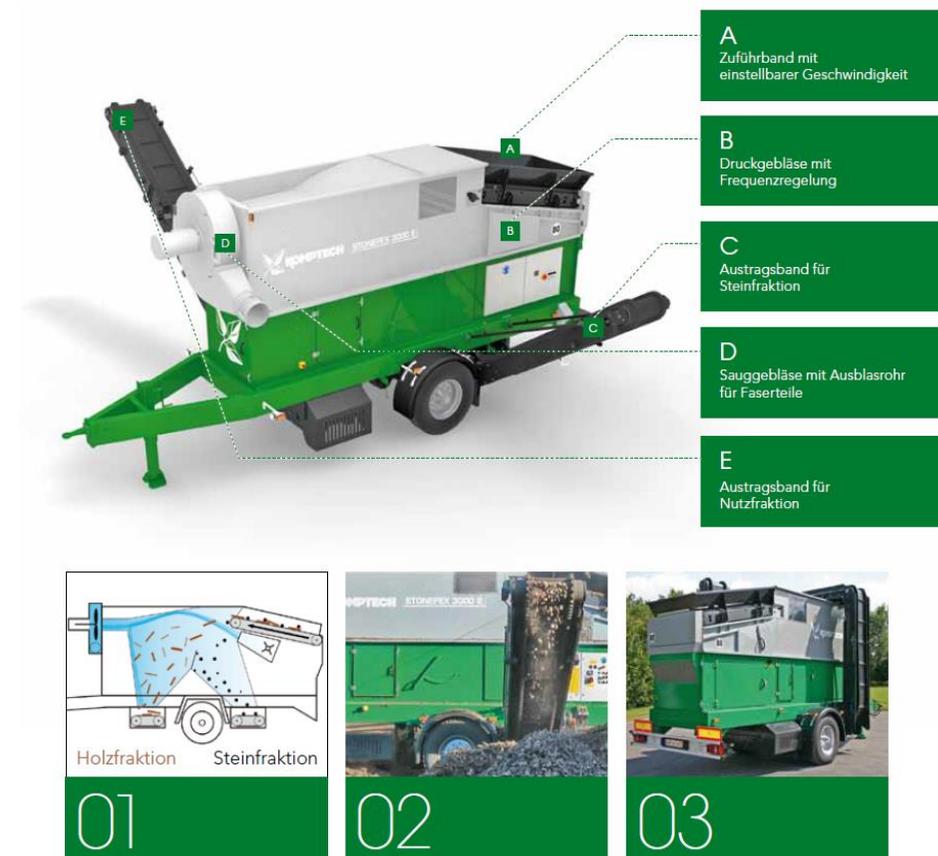
Abb. 23: Mobiler Windsichter Fabrikat [KOMPTeCH Typ STONEFEX](#)

entsprechenden Vorversuchen im August 2014 wurde diese in einem mobilen *Windsichter* gefunden, der üblicherweise in der Biomasseaufbereitung (zur Abscheidung von Steinen und anderen Schwerstoffen aus Biomassebrennstoffen) eingesetzt wird. Abb. 23 zeigt das Gerät und dessen Funktion; Verunreinigungen gelangten in den als „Holzfraktion“ bezeichneten Materialstrom und sind in Abb. 24 dargestellt.

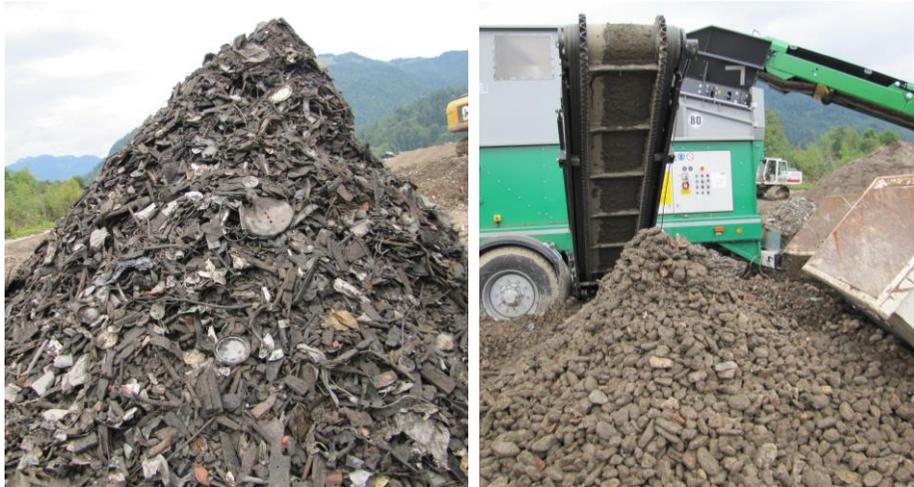
Abb. 24: Vom Windsichter abgeschiedene Anteile ¹⁶ (links), „gereinigtes“ Mittelkorn aus einer Schicht mit hohem Müllanteil (rechts)

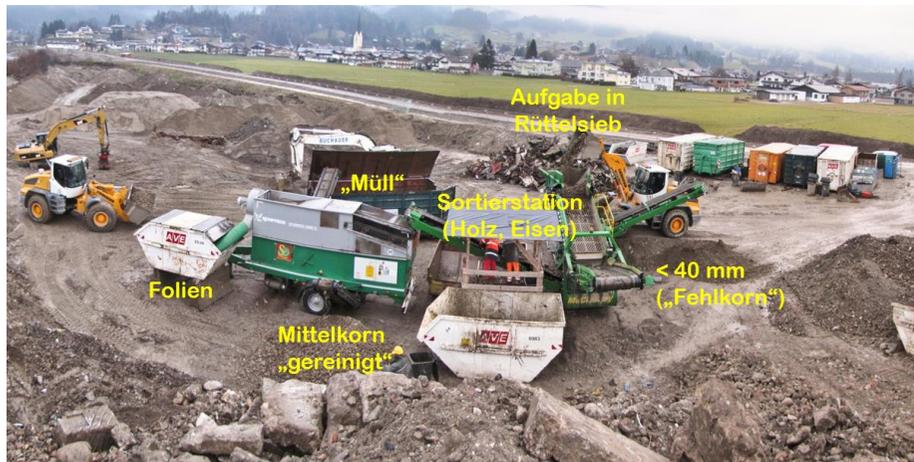
Abb. 25: Aufbereitung von „Mittelkorn: Gesamtansicht (12. März 2015)

Der Windsichter wurde über das Rüttelsieb beschickt (siehe Abb. 25 und Abb. 28). Aus Mittelkorn ausgesiebttes Feinmaterial besaß mitunter pastöse (im österr.-süddeutschen Sprachgebrauch als *Gatsch* bezeichnete) Konsistenz mit der Folge aufwändiger Reinigungsarbeiten (v.a. zwecks Verhinderung des Festfrierens der Fördergurte über Nacht).

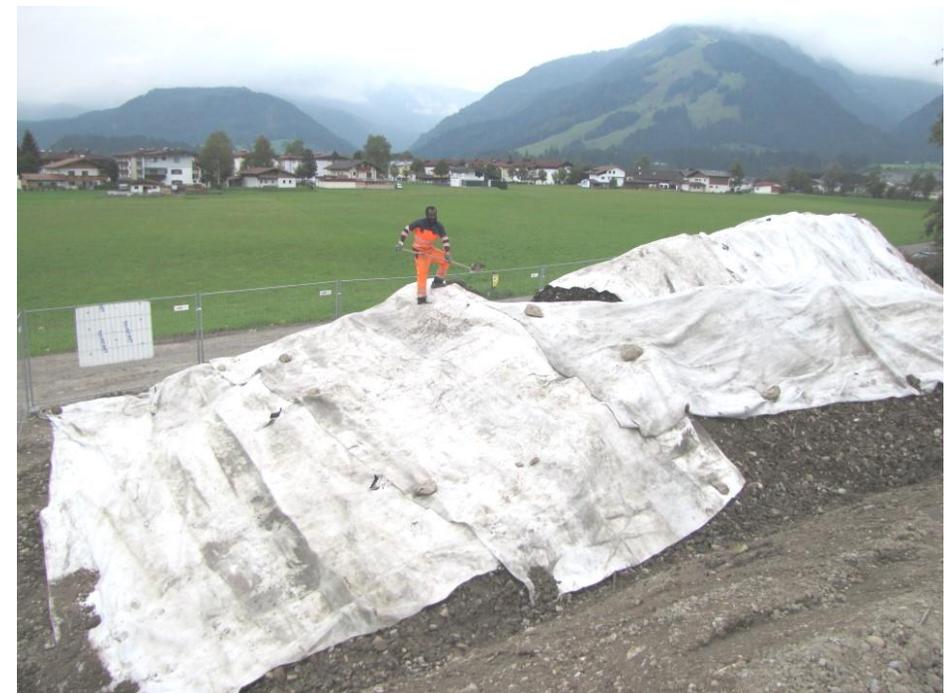
Abb. 26: Vor Niederschlagseintrag geschützte Mittelkornmieten ¹⁷

¹⁷ Ursprüngliche Verwendung des Abdeckvlies: Verzögerung des Abschmelzens des Gletschers am Kitzsteinhorn (Schigebiet Kaprun).

Beträchtliche Schwierigkeiten bereitete der hohe Wassergehalt des zu verarbeiteten Materials, einer Folge der hohen Niederschläge in 2014 vor dem bzw. während des Aushebens (Niederschlagsmengen: Abb. 10) sowie während der anschließenden Zwischenlagerung. Ein Abdecken der Häufen (Abb. 26) konnte nur bedingt Abhilfe schaffen: Bereits in nassem Zustand aufgesetztes Material konnte – v.a. als Folge der niedrigen Temperaturen im zweiten Halbjahr 2014 – nicht abtrocknen.

von Feinkornmieten wurden zum Zweck des Abweizens von Niederschlagswasser mit der Baggerschaufel angedrückt (erkennbar in den Fotos auf S. 9), Mittelkornmieten teilweise abgedeckt (Abb. 26).

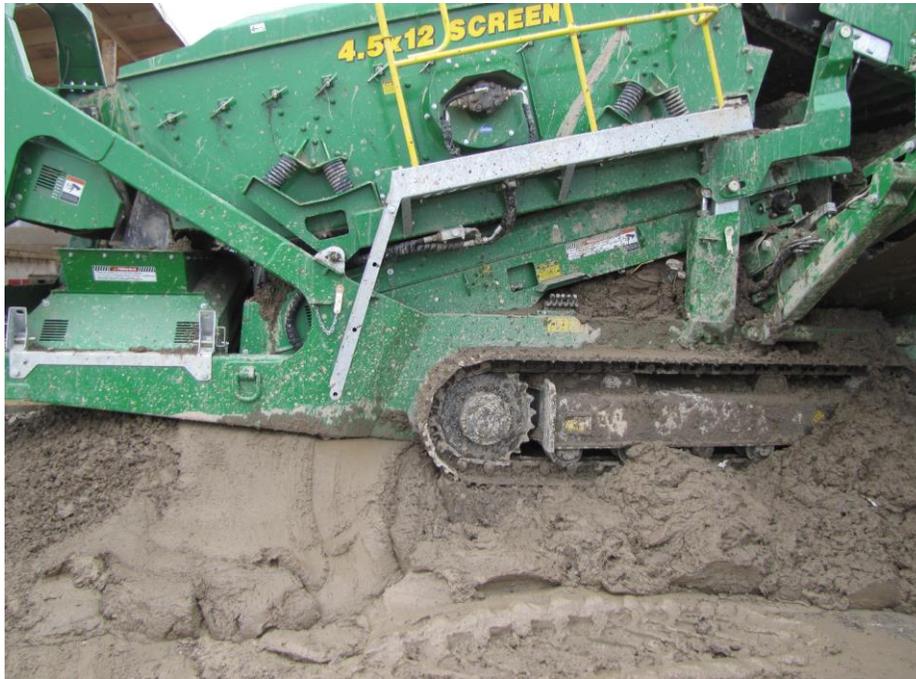
Abb. 27: Sieb bei Verarbeitung von nassem Mittelkorn (25. Feber 2015)

³¹ Die verwendeten Aufbereitungsaggregate *Rüttelsieb* (zur Materialaufgabe sowie erneuten Abtrennung von Feinanteilen) und *Windsichter* (für das Ausblasen von Müllanteilen aus Schotter) mussten vor jedem arbeitstäglichen Betriebsende eine bis zwei Stunden lang mit vier Personen gereinigt werden, um dem massiven Festfrieren von Gummigurten in der folgenden Nacht vorzubeugen. Am Morgen dauerte es oft eine weitere Stunde, die Geräte in Gang zu bekommen, an einigen Tagen erst nach Sonneneinstrahlung (der Sonnenaufgang in der Auwirtslacke findet im Feber nicht vor 10 Uhr statt). Abb. 27 (Seite 16) mag die Schwierigkeiten erkennen lassen.

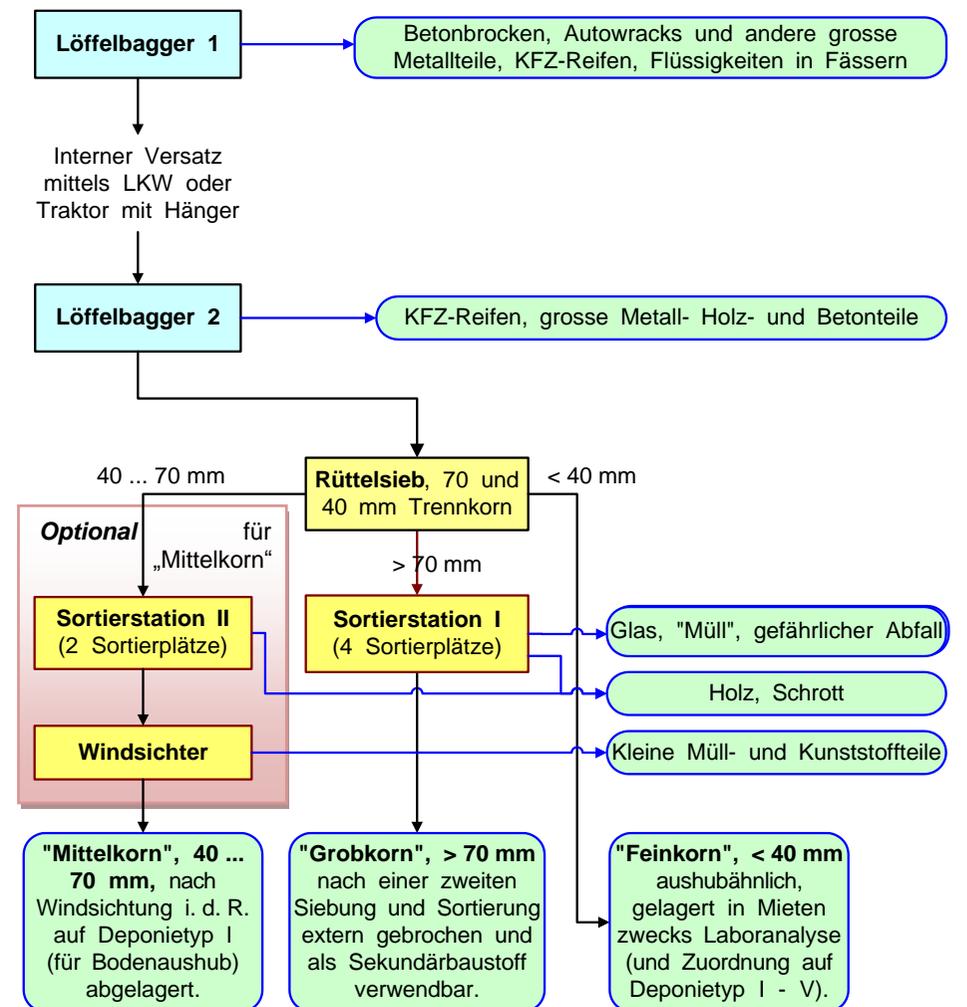
Abb. 28: Insgesamt angewendetes Aufbereitungsschema

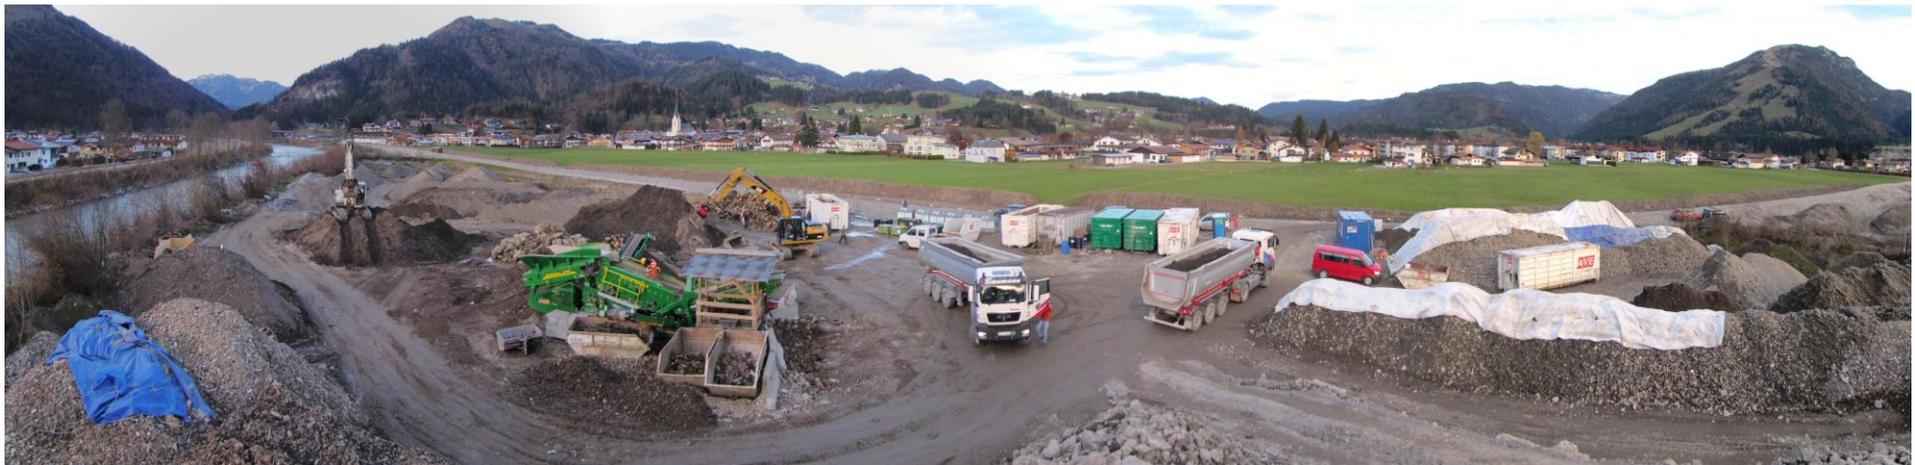
Abb. 29: Panoramablick (Darstellung daher verzerrt: Bildhintergrund von „Entenloch“ bis Unterberg): Links Aufbereitung, dahinter Mieten < 40 mm, rechts davon Container für Aussortiertes, Baustelleneinfahrt und Bürocontainer (blau), ganz rechts: Mittelkornlager (12. November 2014)

Alle Mieten wurden mit GPS vermessen und deren Lage laufend dokumentiert, um einen Überblick über gelagerte Mieten sowie das Flächenmanagement des Geländes insgesamt zu gewährleisten, welches sich als Herausforderung herausstellte – ein Grund dafür war die Gegebenheit, dass die Aufbereitung *auf* dem Deponieareal zu organisieren war, da Flächen *daneben* nicht verfügbar waren. Nachfolgend sind fünf entsprechende Übersichten, vom Ende der Quartale III und IV 2014 bzw. I und II 2015 sowie eine letzte von August 2015 dargestellt. Darin lässt sich das „Wandern“ der mobilen Aufbereitung zum südlichen Grubenrand erkennen sowie die über Monate angespannte Flächensituation.

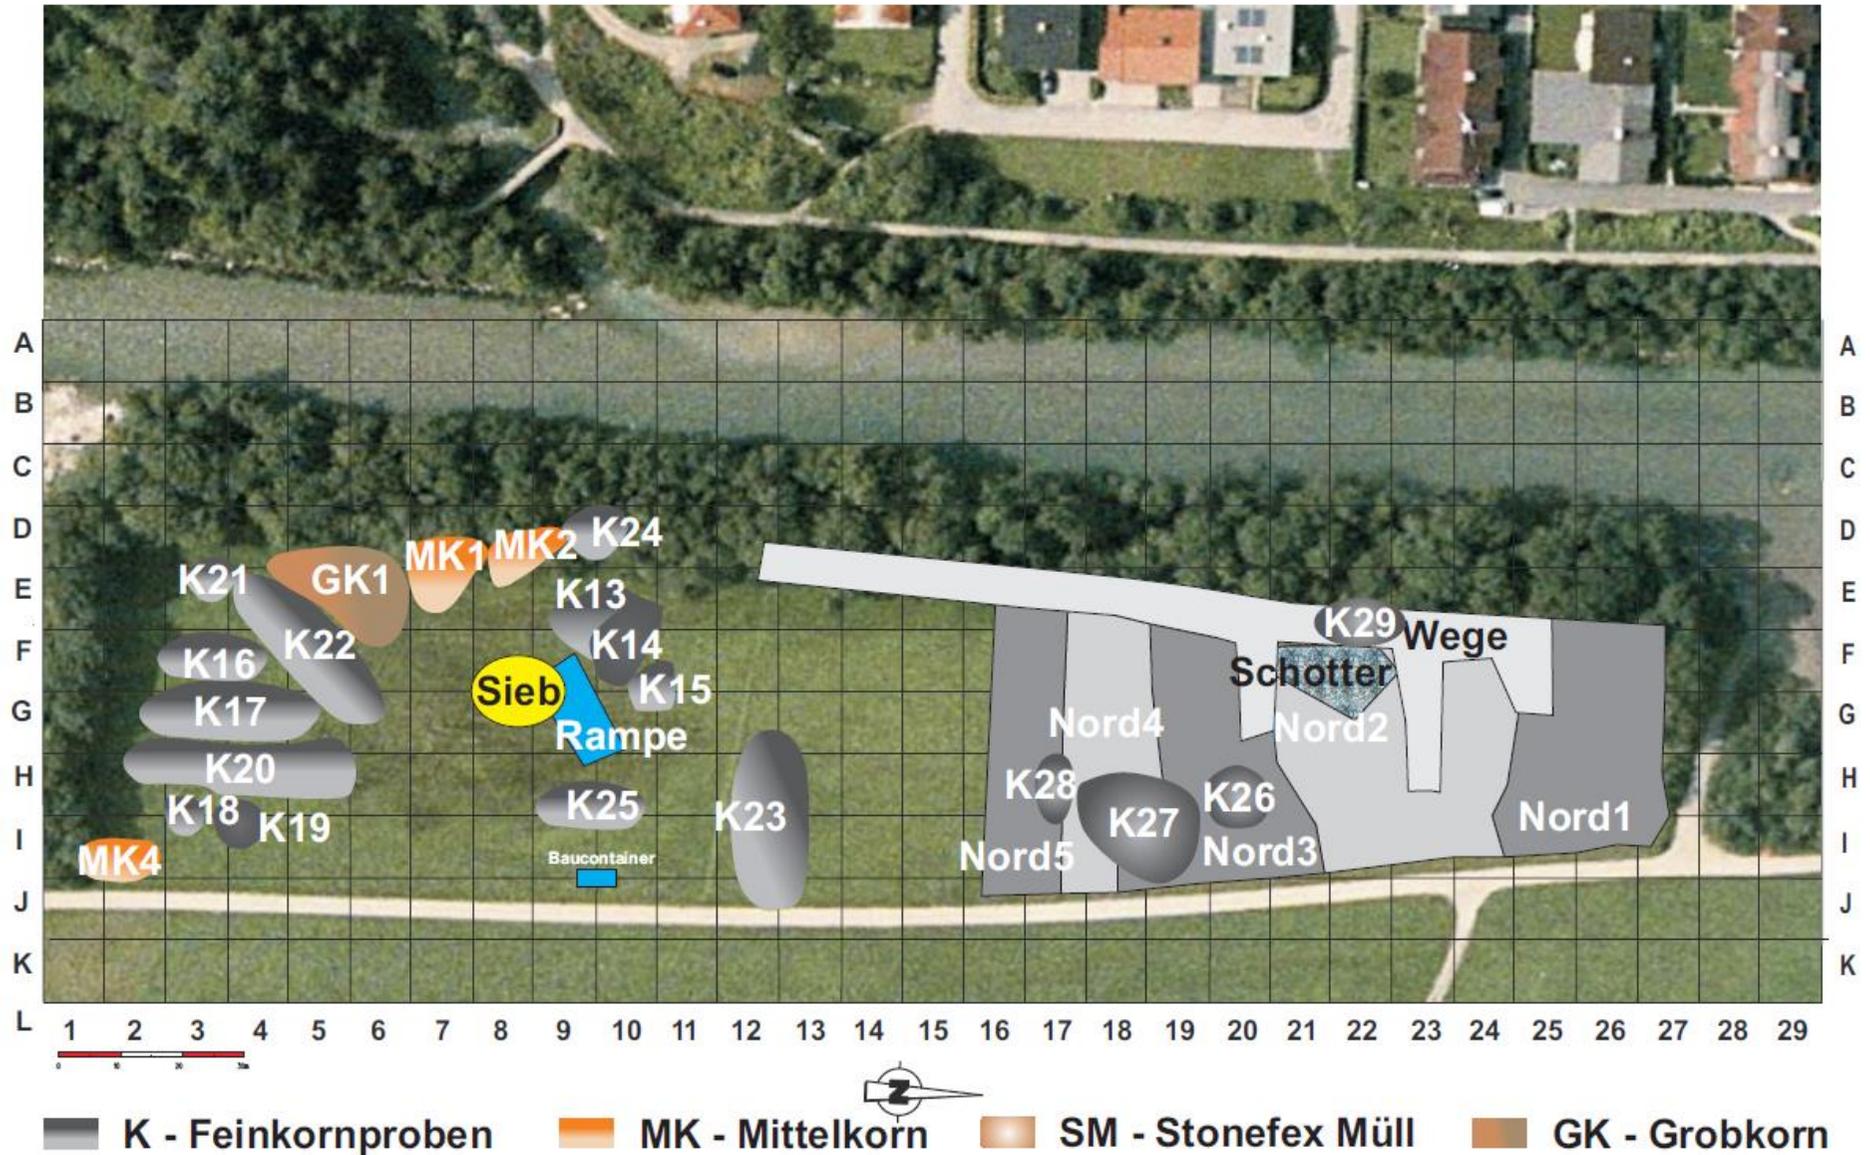
Abb. 30: Mietenbelegungsplan vom 29. September 2014. K (wie Kössen): Interne Probenkennung des Analytiklabors

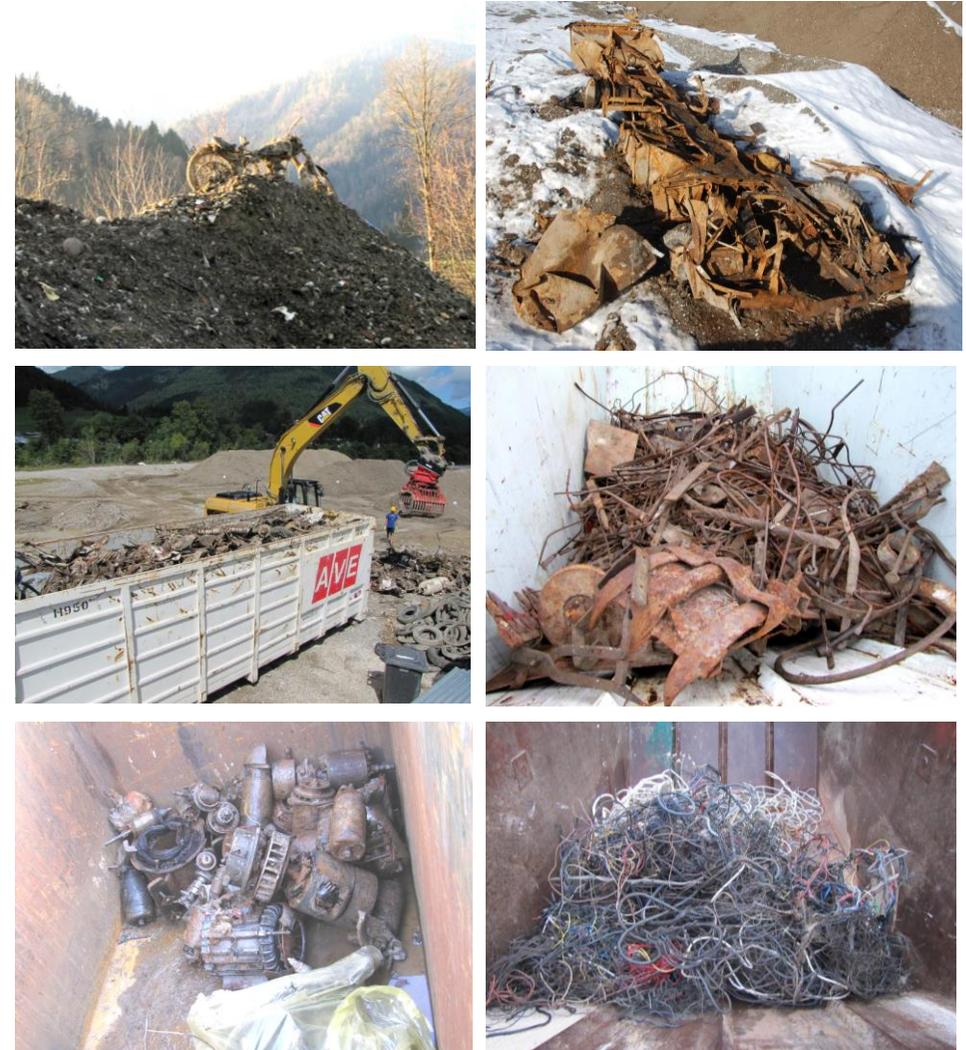
Abb. 36: Von links oben im Uhrzeigersinn: Wracks eines Motorrads (eine Horex Regina, Baujahr um 1955) und Postautos (Foto: H. Brinkmann) als Beispiele für Eisenschrott Sorte E 1, Eisenschrott Sorte E 3, Kupferkabel isoliert, Elektromotoren und im 38 m³-Abrollcontainer verladener Eisenschrott E 1.

²⁰ von 700 t entfiel dabei 99 % auf die „billige“ Sorte E 1 mit KFZ-Wracks, Haushaltsgeräten und diversen landwirtschaftlichen Gerätschaften als wesentlichen Komponenten.

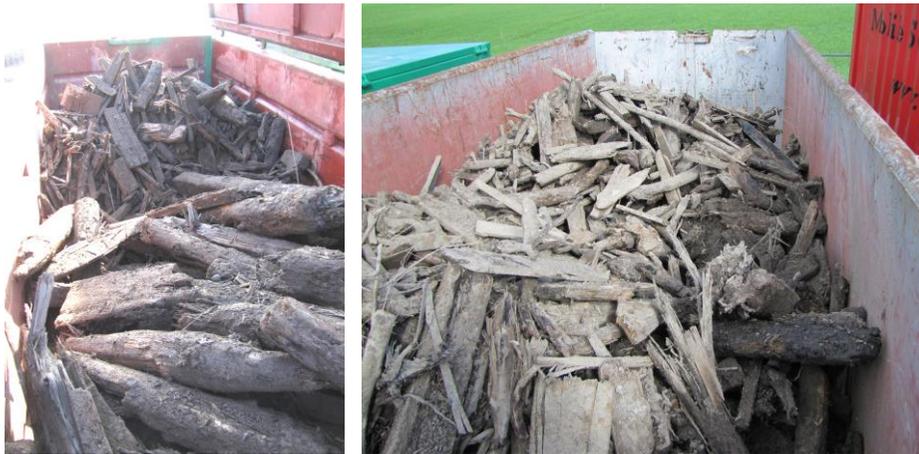
Abb. 37: Sortierfraktion Holz

Holz wurde in die Spanplattenindustrie abgesetzt. 'Brandholz' (Stücke mit Brandspuren) war dabei separat zu halten und wurde über die Fraktion „Müll“ entsorgt. Große Teile (aus Dachstühlen u.Ä.) wogen bis zu 100 kg und mehr. Größere Metallteile (bspw. die Beschläge von Deichseln und Wagenrädern) wurden händisch entfernt.

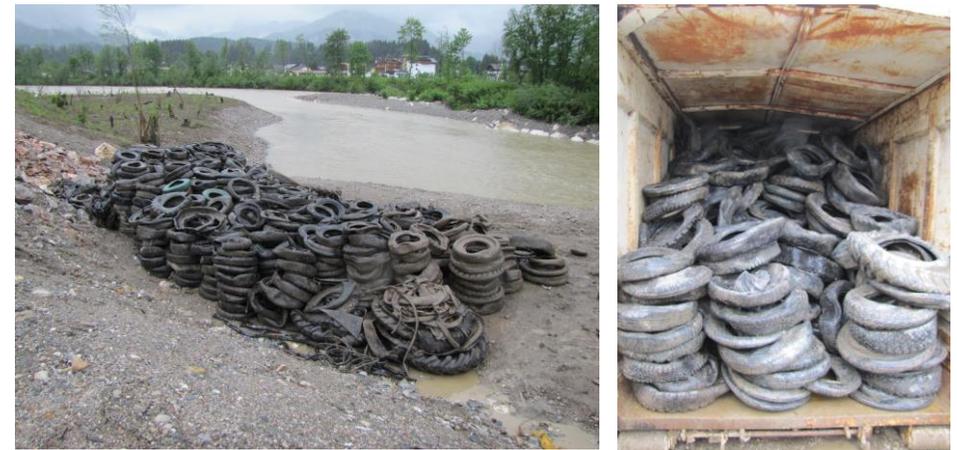
Abb. 38: KFZ-Reifen; rechtes Bild: „Trockene“ Lagerung in gedecktem Container, aus dem in das Abholfahrzeug umgeladen wurde.

Die Fraktion *KFZ-Reifen* umfasste auch Fahrradreifen – jeweils auch mit Schläuchen – und andere Gummiteile. Die Fraktion war in der Regel stark verunreinigt. Vier von fünf Autoreifen waren ganz oder teilweise mit Erde und Schotter gefüllt. Um die Verwertung als Sekundärbrennstoff sicherzustellen, war die händische Nachbearbeitung erforderlich; Steine waren zwecks Vermeidung von Schäden in einer in der belieferten Zementfabrik vorgeschalteten Zerkleinerung auszuhalten. Dennoch konnte kein besserer „Negativerlös“ als 80 € / t erzielt werden. Dies spiegelt letztendlich die Marktbeherrschung dieser Industrie wider, wel-

Erste Chargen wurden in einem offenen Container des Abnehmers bereitgestellt. Später wurde sortiertes und gereinigtes Material (nach dem „Herausbeuteln“ von Wasser aus den Reifen) vor der Verladung in das abholende Transportfahrzeug in einem Container mit Deckel gelagert (Abb. 38), um nicht Entsorgungskosten für Regenwasser zu bezahlen.

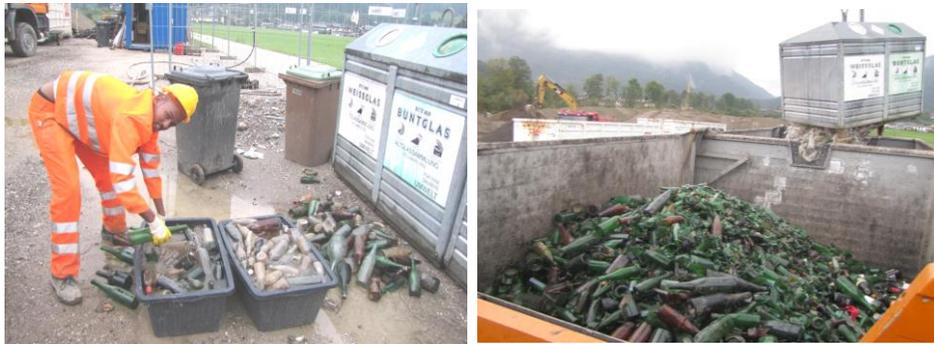
Abb. 39: Manuelle Reinigung und Farbsortierung von Behälterglas (links), rechts: Verladung in einen LKW mit getrenntem Aufbau (im Moment der Aufnahme wird der Teilbehälter für Weißglas entleert)

Behälterglas wurde zwecks Sicherstellung der Wiederverwertung ebenfalls händisch gereinigt (Abb. 39) und nach der in Österreich üblichen Farbtrennung in *weiß* und *bunt* sortiert (Abb. 49 enthält eine weitere Aufnahme von vorsortiertem Glas).

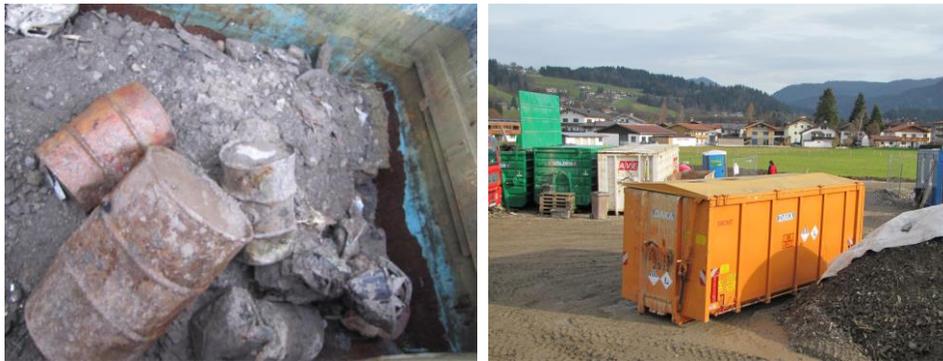
Abb. 40: Ölverunreinigtes Aushubmaterial mit teilweise gefüllten Fässern (links) gelagert in flüssigkeitsdichtem Container (rechts)

In der Folge wurde auf ein geeignetes Lager- und Transportmittel für derartiges Material umgestellt (siehe Abb. 40; eine der Ursachen für den Zwischenfall war ein undichter Containerdeckel verbunden mit der langanhaltenden Regenperiode im Herbst 2014).

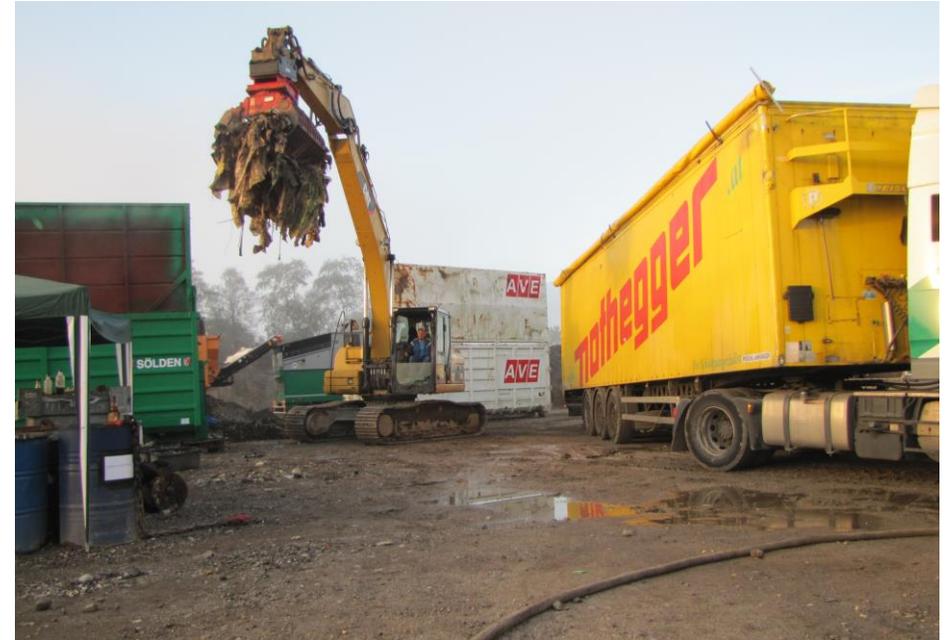
Abb. 42: Verladung von Restmüll aus gedecktem Lagercontainer (links) in LKW mit Schubbodenaufbau („Walking Floor“) 90 m³
