Gemeinde Kössen (Tirol): Räumung der Altablagerung „Auwirtslacke“

Abschlussbericht

10. Feber 2016

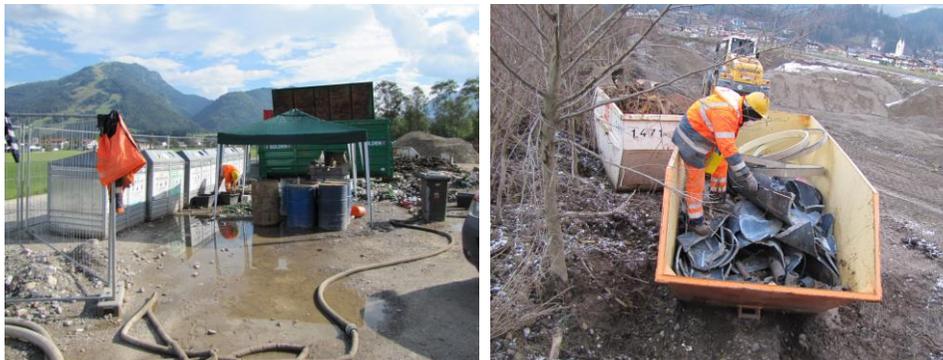
Abb. 41: Überdachte Sammelstelle für Sonderabfall-Kleinmengen (links), Stabilisierung von Asbestabfall vor der Abholung (rechts)

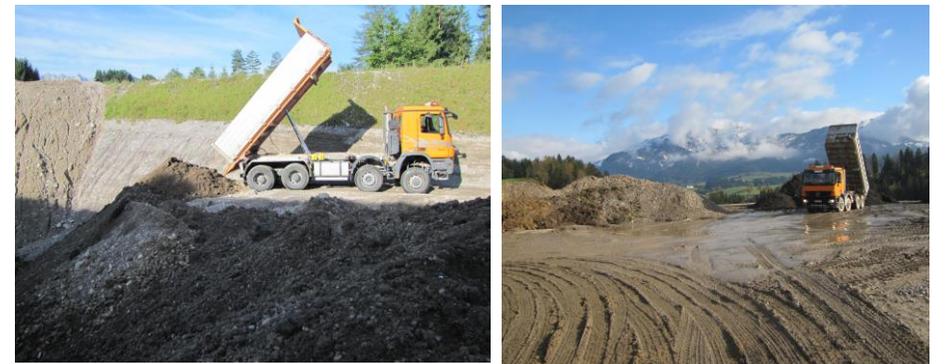
Abb. 43: Abladen von Bodenaushub der Qualität „Bodenaushub mit Hintergrundbelastung“ auf der Deponie Ritzer (links) bzw. der Qualität „Inertabfall“ auf der Deponie Hallbruck (rechts)

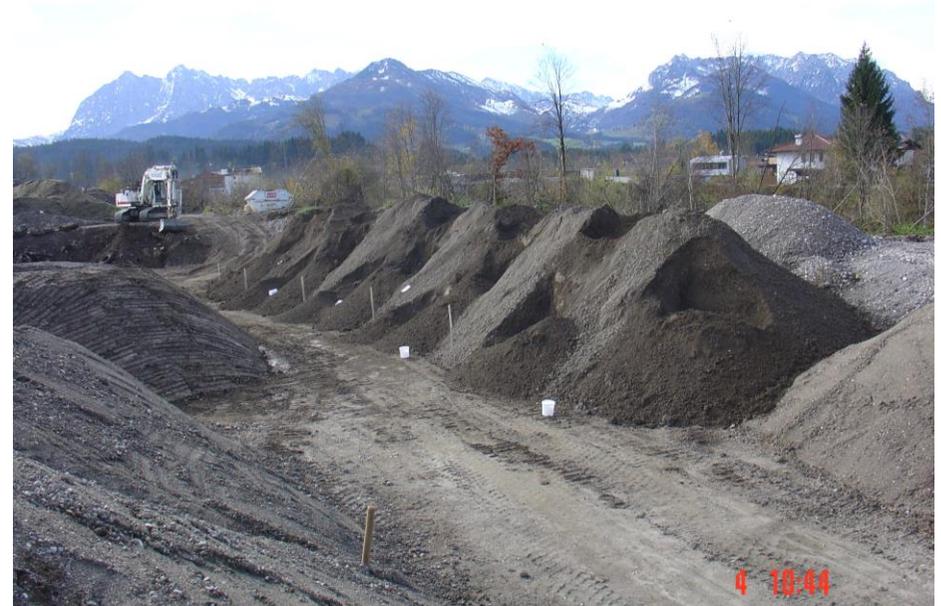
Abb. 44: Probenahme (Miete K 40), im Hintergrund Wilder und Zahmer Kaiser

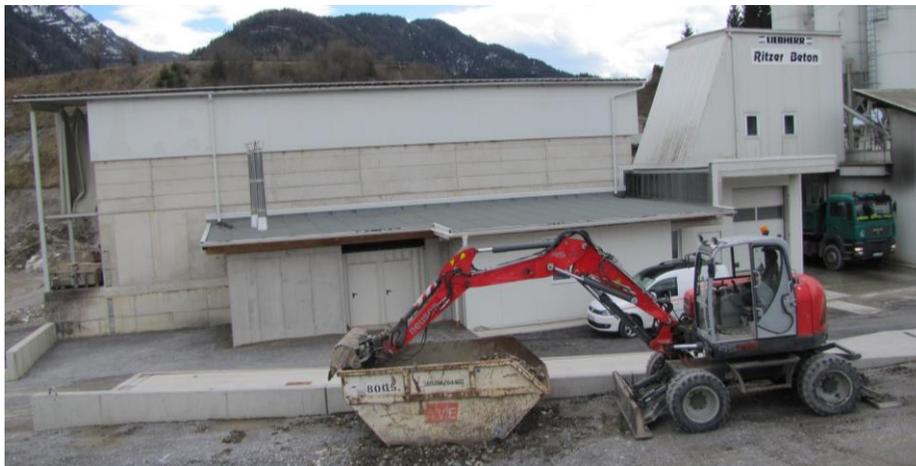
Abb. 45: Arrangement im Schotterwerk Ritzer für das präzise Einwiegen von Fuhren in die Deponie Roppen (31. März 2015)

Ab Jänner 2015 stand auch bei der Deponie Ritzer eine Brückenwaage zur Verfügung (Abb. 45); damit wurden sämtliche das Betriebsareal verlassenden Mengenströme an den Adressen der jeweiligen Behandlungs- bzw. Verwertungsanlagen gewichtsmäßig erfasst ²⁴.

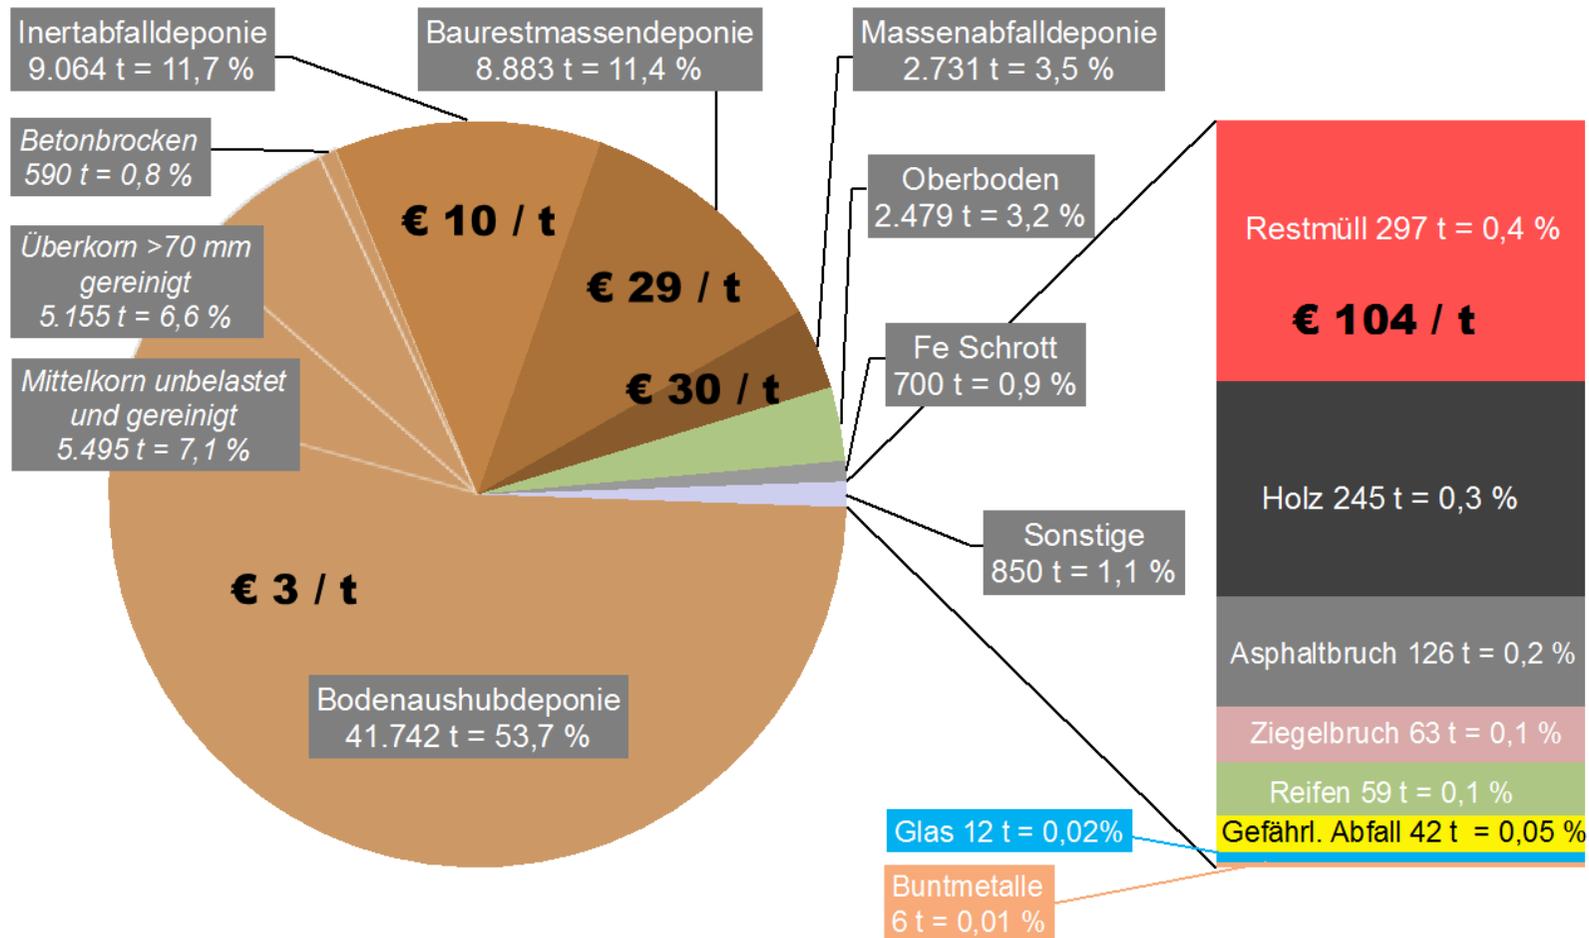
Abb. 46: Der Inhalt der Auwirtslacke – insgesamt 77.690 t – in zerlegter Form: Massenbilanz mit Entsorgungskosten wesentlicher Fraktionen

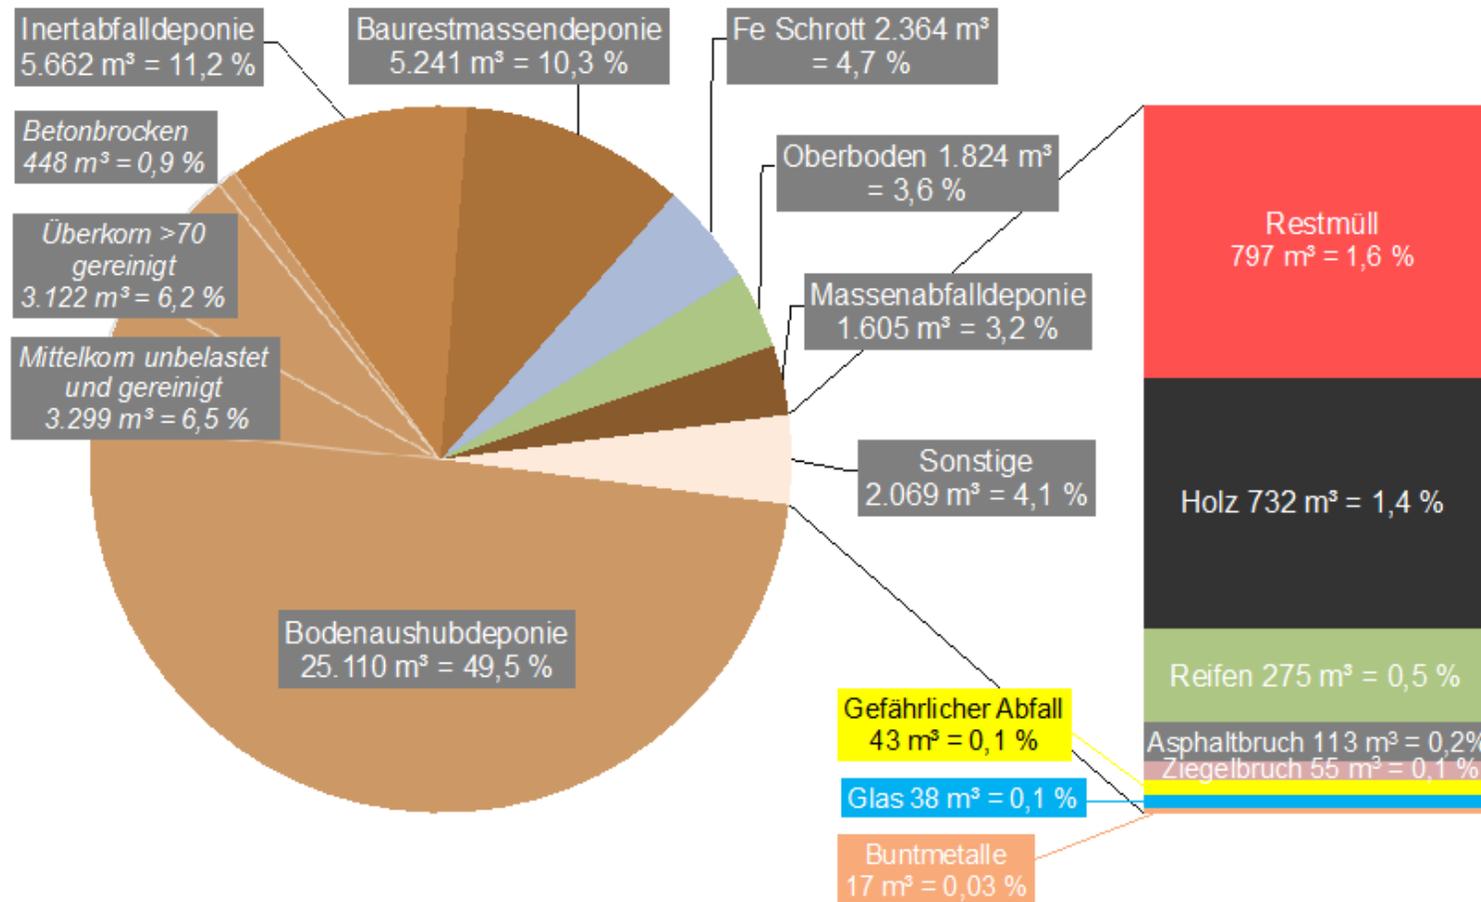
Abb. 47: Der Inhalt der Auwirtslacke – insgesamt 50.800 m³ – in zerlegter Form: Volumensbilanz

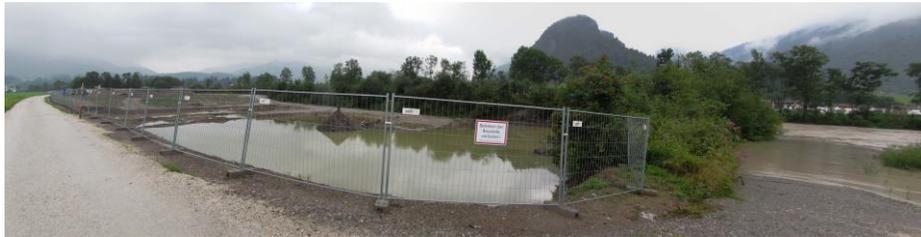
Abb. 48: Geflutete Baugrube 31. Juli 2015, am rechten Bildrand die Ache

Starke Regenfälle am 30. und 31. Juli 2014 führten zu einem Wasserstand von 4,0 m in der Ache²⁶. Die ausgehobenen Bereiche der Grube waren am 31. Juli gegen Mittag über eindringendes Grundwasser geflutet, Aushub- und Sortierarbeiten wurden an diesem Tag nicht aufgenommen („Wetterschicht“). Nach Abklingen des Grundwassereintritts wurden über Ölfilm erkennbare kontaminierte Bereiche in ausgehobenem Material – tlw. bereits zuvor über Aussehen und Geruch als „Ver-

²⁶ Gemessen am Pegel Staffenbrücke, der vom südlichen Ende des Geländes (Aufnahmeort Abb. 48) ca. 350 m entfernt liegt; als HW5 = statistischer Wert, welcher ein fünfjähriges Hochwasser beschreibt, werden dort 4,15 m angegeben, als HW1 3,4 m.

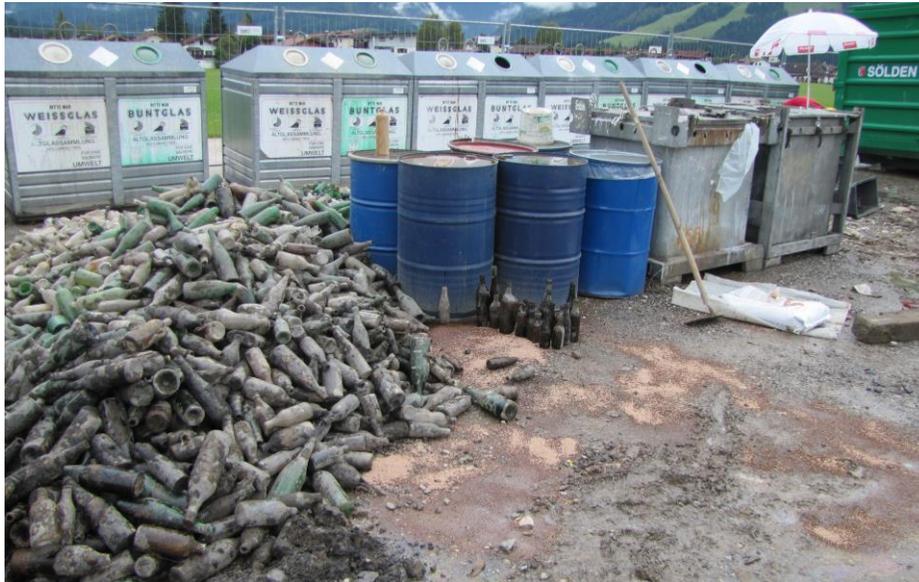
Abb. 49: Ölkontamination aus der Sortierfraktion Glas²⁸ (26. Aug. 2014)

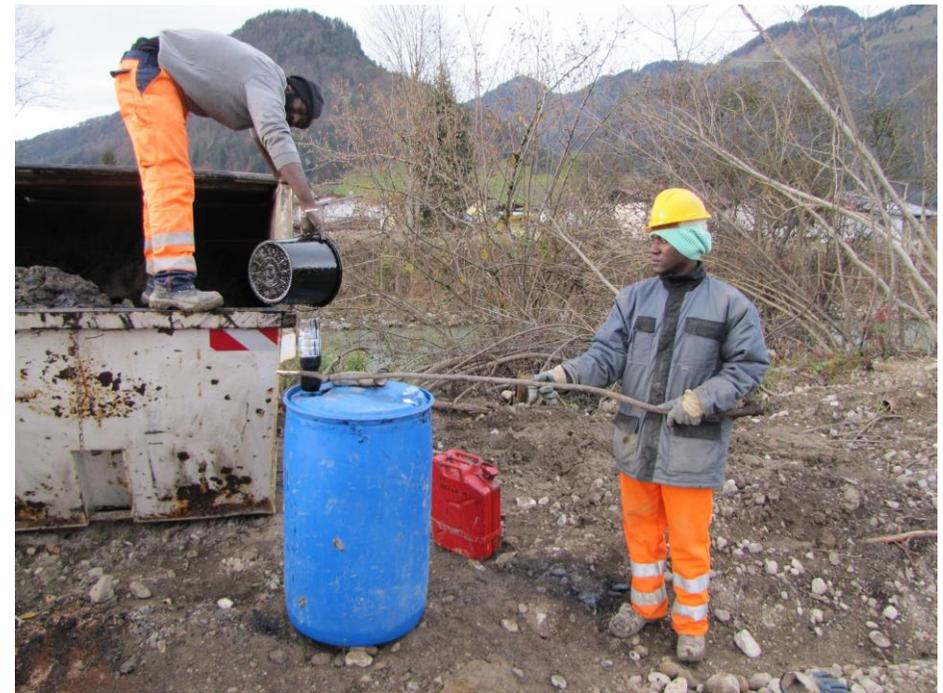
Abb. 50: Behebung des „Ölzwischenfalls“ vom 10. November 2014

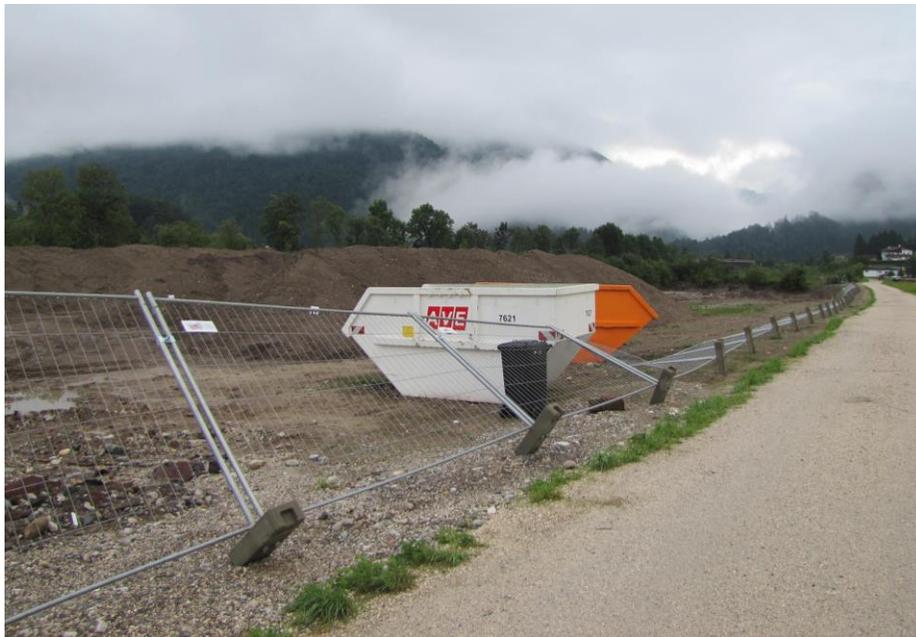
In der Nacht vom 3. auf 4. August 2014 legte ein starkes Windereignis den Bauzaun, der die Grube auf der ostseitigen Dammstraße begrenzt, auf etwa 4/5 seiner Gesamtlänge (ca. 300 m) um (Abb. 51). Beschädigte Elemente wurden im Bauhof der Gemeinde repariert und der Zaun in den beiden folgenden Tagen in verstärkter Form wieder aufgestellt.

Abb. 51: Von Starkwind umgelegter Bauzaun (4. August 2014)

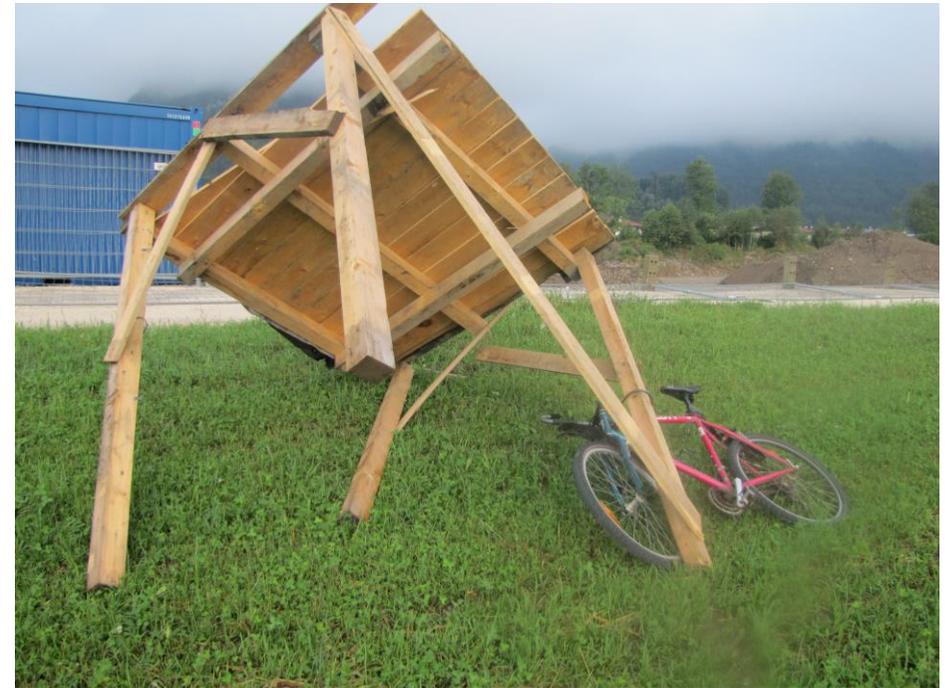
Bei einem ähnlichen Ereignis wurde in der Nacht vom 19. auf den 20. Juli 2015 etwa ein Drittel des Bauzaunes umgelegt und das Dach des Generators vom Sturm in die benachbarte Wiese „vertragen“ (Abb. 52).

Abb. 52: Vom Sturm verfrachtetes Baustellenfahrrad (20. Juli 2015)

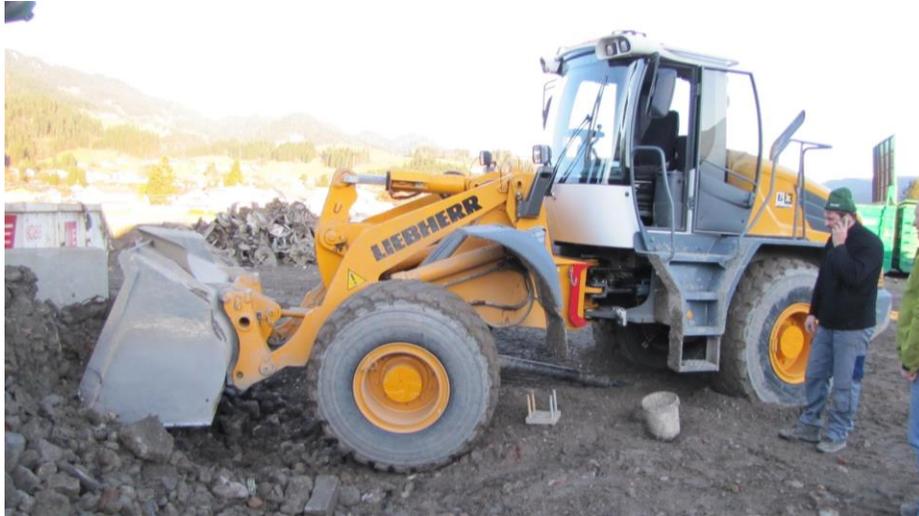
Abb. 53: Radlader mit defekter Vorderachse (12. Dezember 2014)

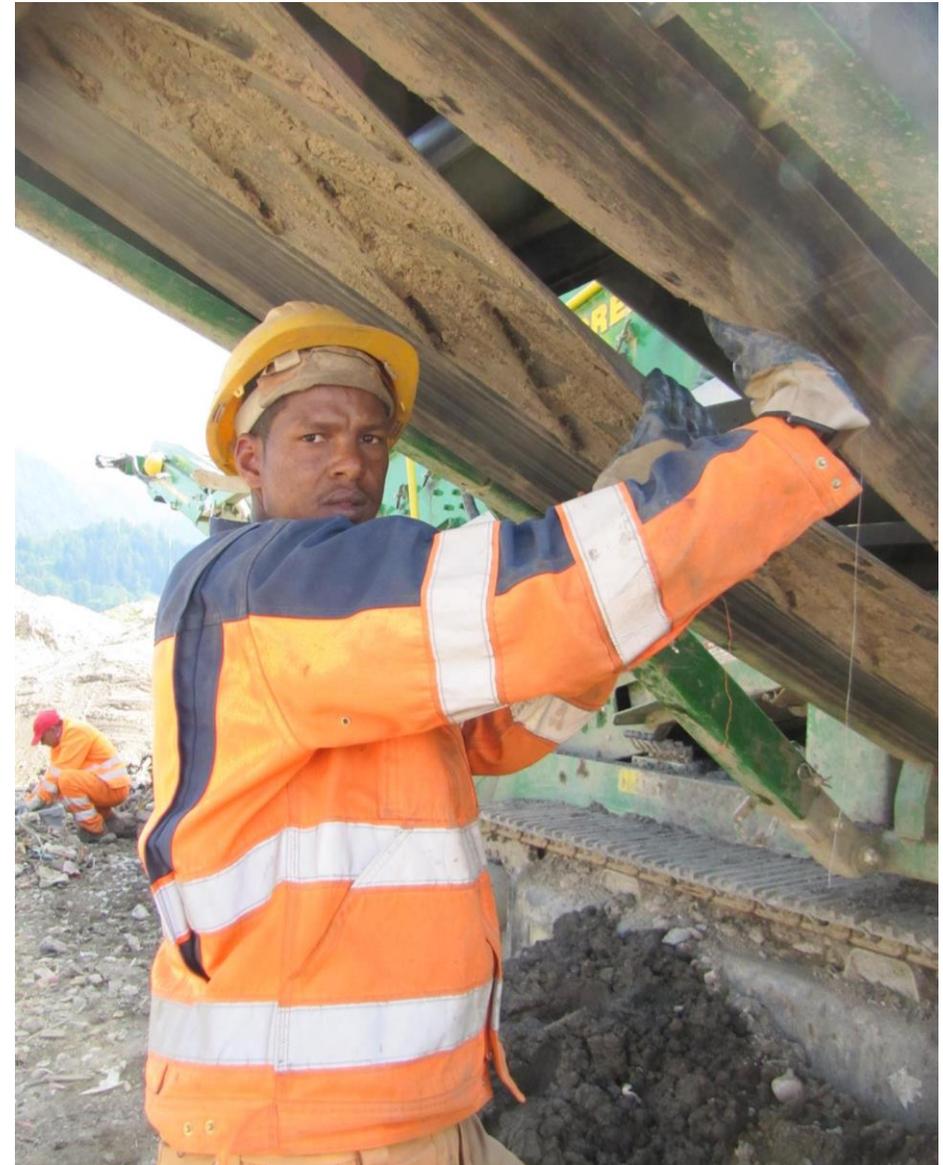
Am 1. Juli 2015, dem letzten Tag des Aushub-, Sieb- und Sortierbetriebs, schlitzte ein Eisenteil einen Fördergurt am Rüttelsieb über nahezu die gesamte Bandlänge auf (Abb. 55). Da es sich um den letzten von 50.000 Kubikmetern Deponieinhalt handelte, zog der Vorfall keine Verzögerung nach sich (die Schadensbehebung belief sich auf € 2.500).

Abb. 55: Zerstörter Fördergurt (1. Juli 2015)
