# Umweltschutz

## *Abfallwirtschaft*

### **DOKUMENTATION ÜBER DIE ENTFERNUNG DER ALTABLAGERUNG MILSER AU**

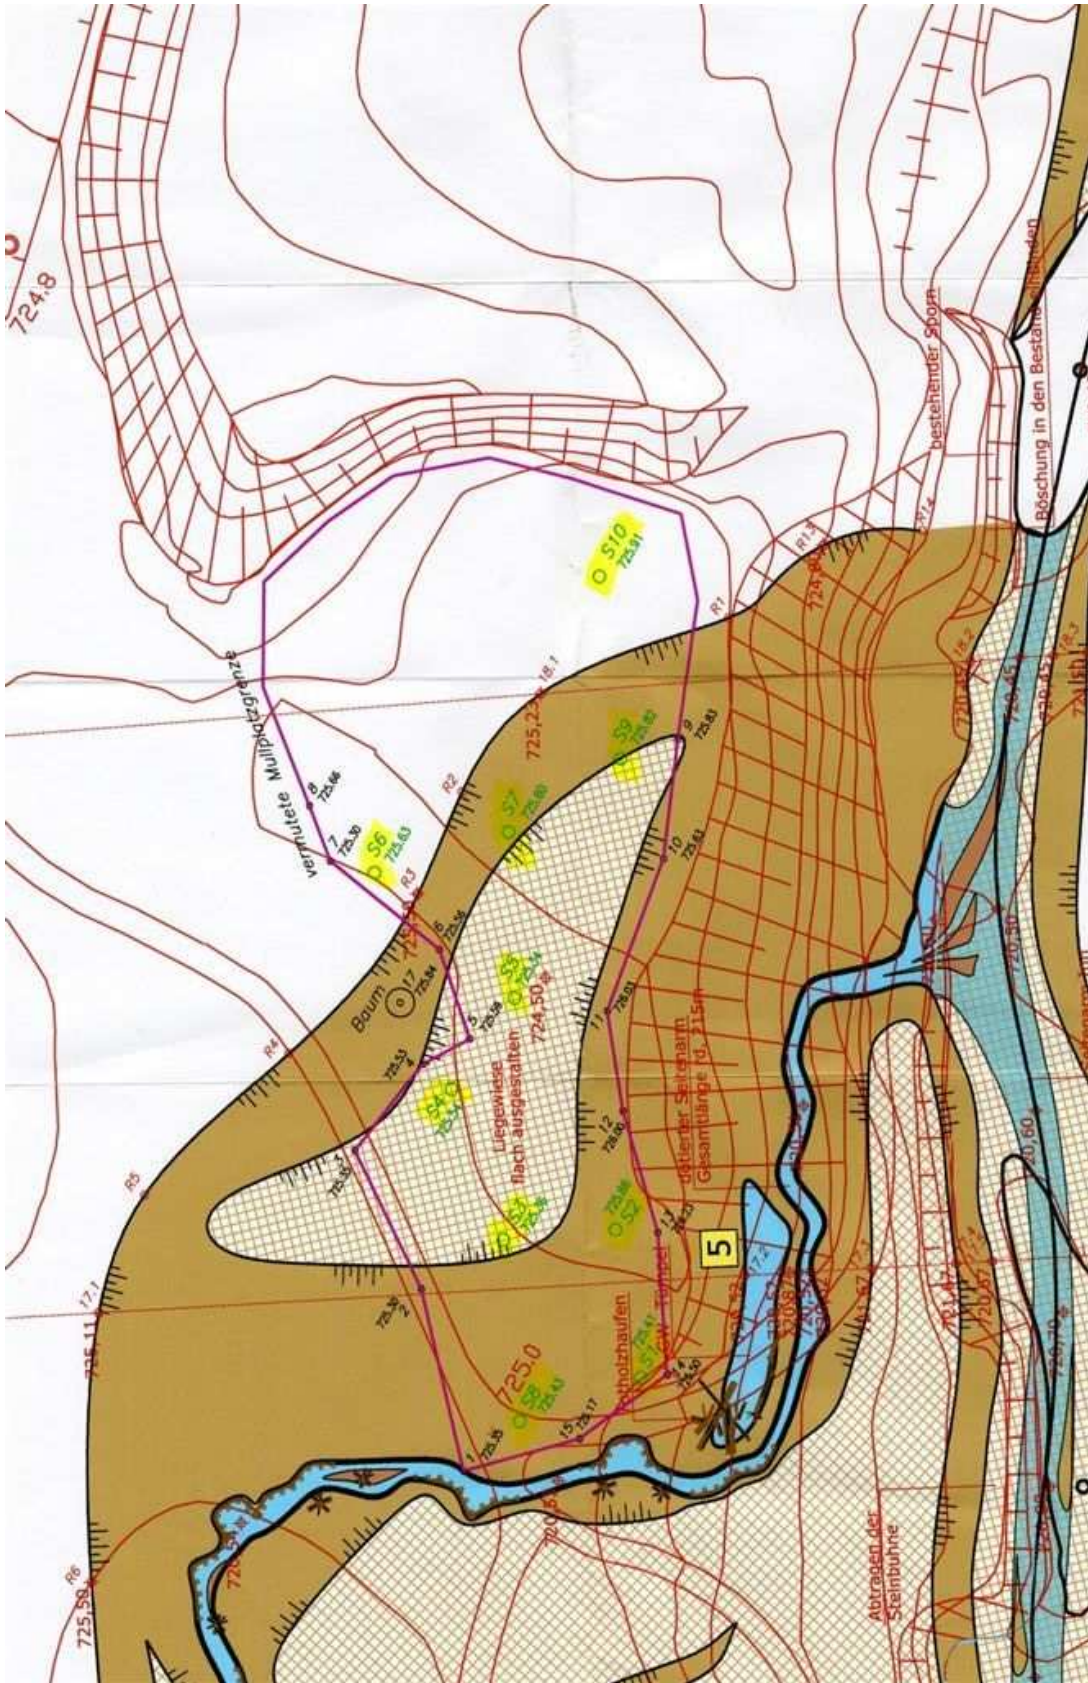
## Anlage 1: LAGEPLAN SCHÜRFE

Am 17.3.2009 wurden im Beisein von Dr. Fedrigolli (Sachgebiet Chemisch-technische Umweltschutzanstalt), Dipl.-Ing. Reitmeir, Dipl.-Ing. Neurauder (beide Abteilung Umweltschutz) und Dipl.-Ing. Pohl (Abteilung Forstplanung) insgesamt 10 Baggerschürfe hergestellt. Die Lage der Schürfe wurde gleichmäßig über die betroffene Fläche verteilt und im Lageplan eingemessen (siehe Anlage 1). Im nordöstlichen Be-

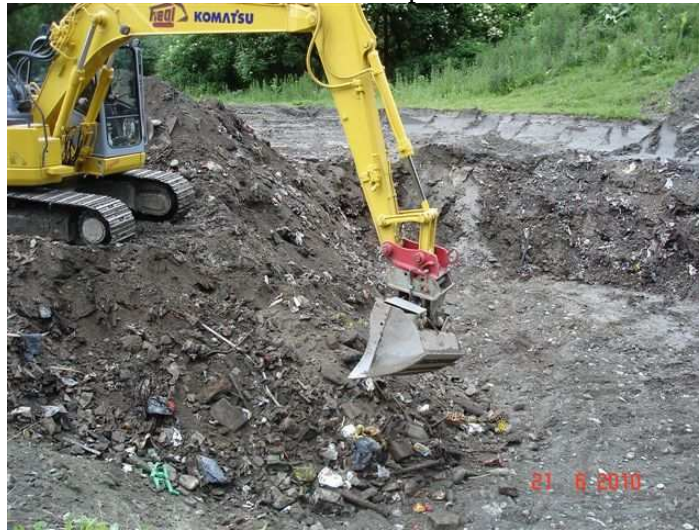
Aushub zentraler Deponiebereich

In der KW 24 (15.06.2010) wurde mit den Sanierungsarbeiten begonnen. Im Bereich der Altablagerung erfolgte mit einem Löffelbagger ein selektiver Aushub wobei neben dem nicht verunreinigten Bodenaushubmaterial aus den „Randbereichen“ auch große Schrottteile sowie große Steine bzw. Betonteile getrennt ausgehoben wurden.

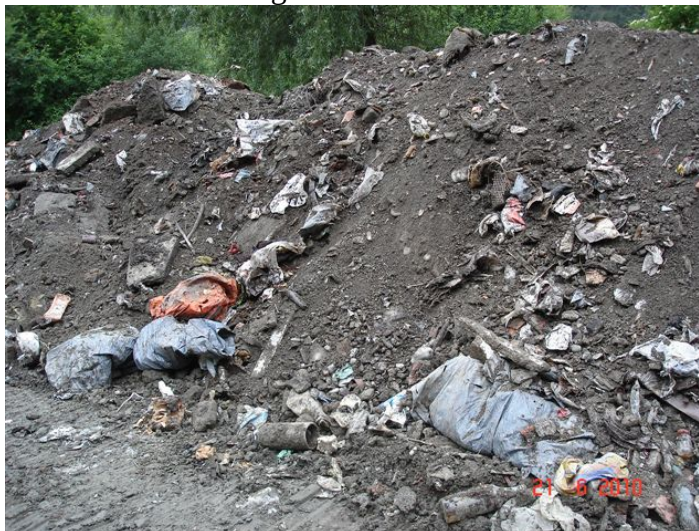
Ausgehobene Abfälle

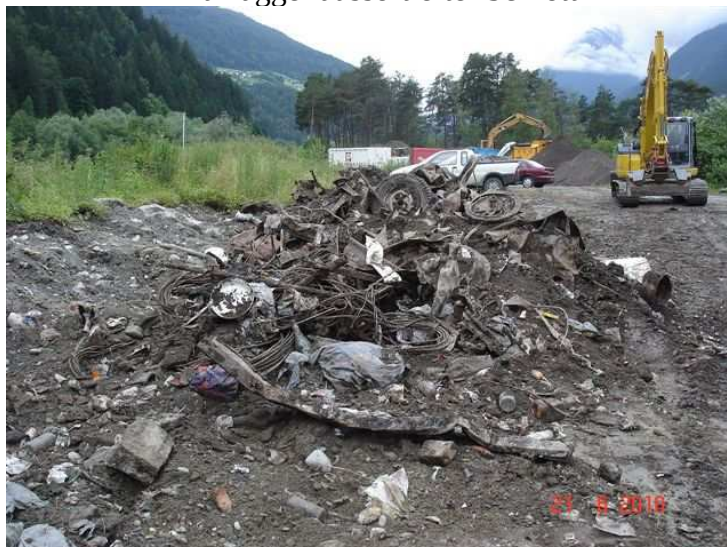
Mit Bagger aussortierter Schrott

Kleine Teile wurden über Magnetabscheider große Teile mit Bagger aussortiert - relativ stark mit Bodenaushub verunreinigt.

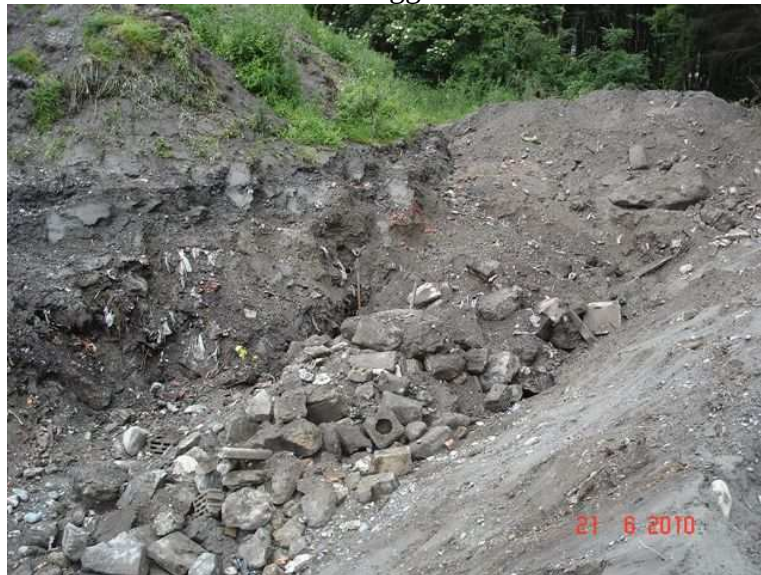
Grube Ost-Bereich – mit Bagger aussortierter Bauschutt

Große Steine bzw. Felsen und grober Anteil des Bauschutt (z.B. große Betonblöcke) wurde mit dem Bagger im Rahmen der Aushubtätigkeit getrennt zwischengelagert.

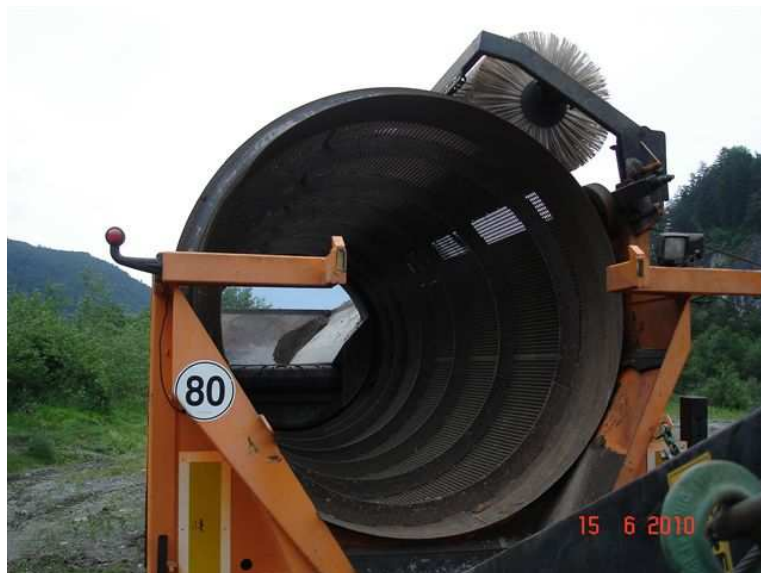
Trommelsieb

Die Siebanlage bestand aus einem Trommelsieb (Doppstadt-SM-578, Maschenweite 15mm) mit nachgeschaltetem Windsichter und Magnetabscheider (FARWICK hurrikan Windsichter System Seiringer). Die Abfälle aus dem „zentralen Bereich“ wurden somit in folgende Fraktionen aufgeteilt:

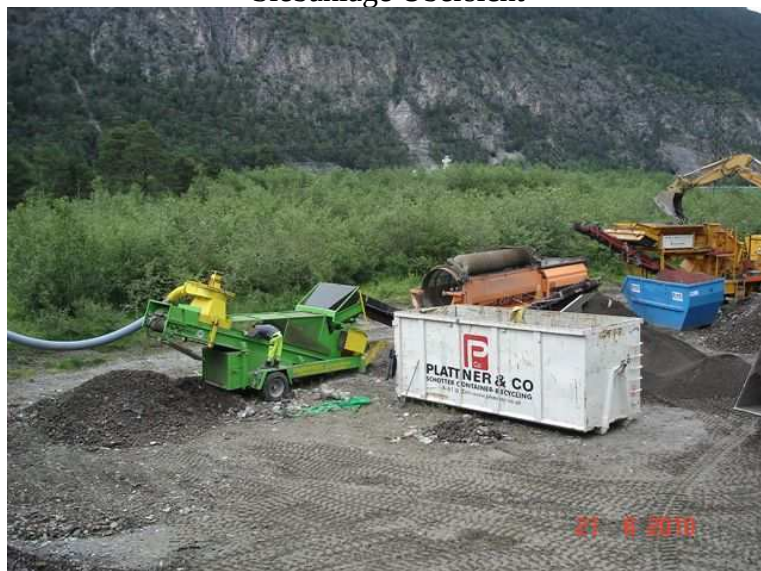
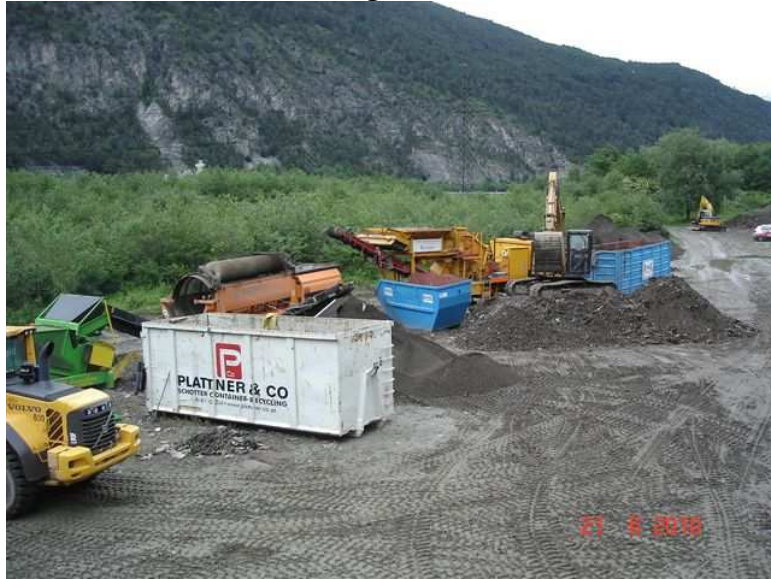
Siebanlage Übersicht

Bereits nach kurzer Betriebsphase stellte sich heraus, dass die Anlage durch Steine mit einem Korndurchmesser von etwa 20 cm (bzw. größer) regelmäßig blockiert wird. Da es weder händisch noch mit dem Bagger zu bewerkstelligen war diese Steine vorab auszusortieren, wurde entschieden der Siebanlage noch eine Brechanlage vorzuschalten über welche ab der 25. KW sämtliche Abfälle aus dem „zentralen Bereich“ zerkleinert wurden.

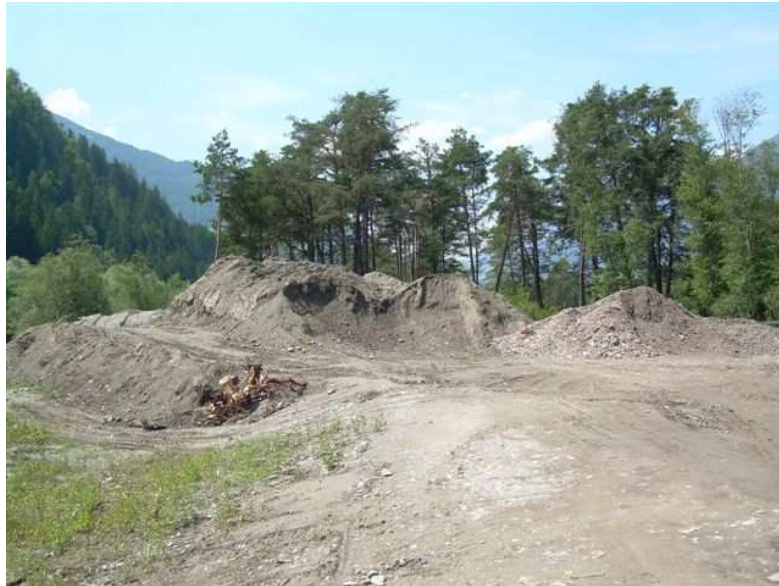
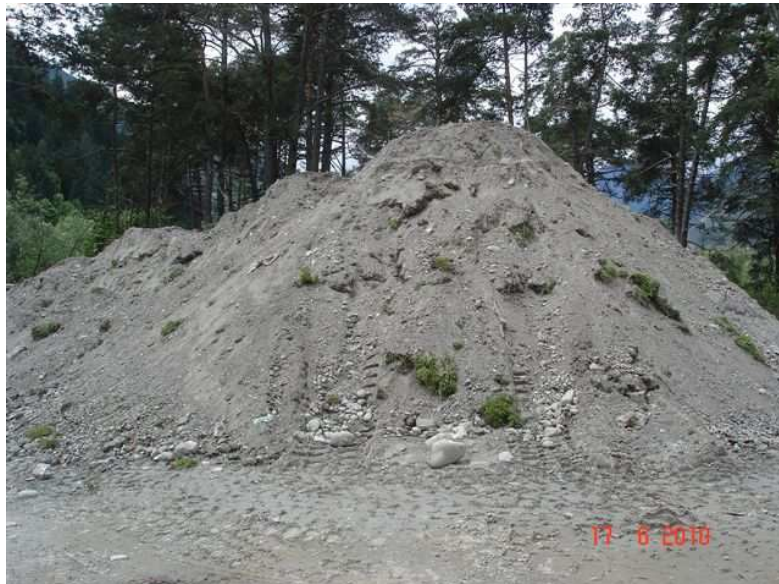
sauberer Bodenaushub

Es handelt sich um Bodenaushub aus der Deponieabdeckung, Bodenaushub aus den randlichen Bereichen der Deponiegrube und Bodenaushub welcher bereits vor der Sanierung auf der Deponie zwischengelagert wurde.

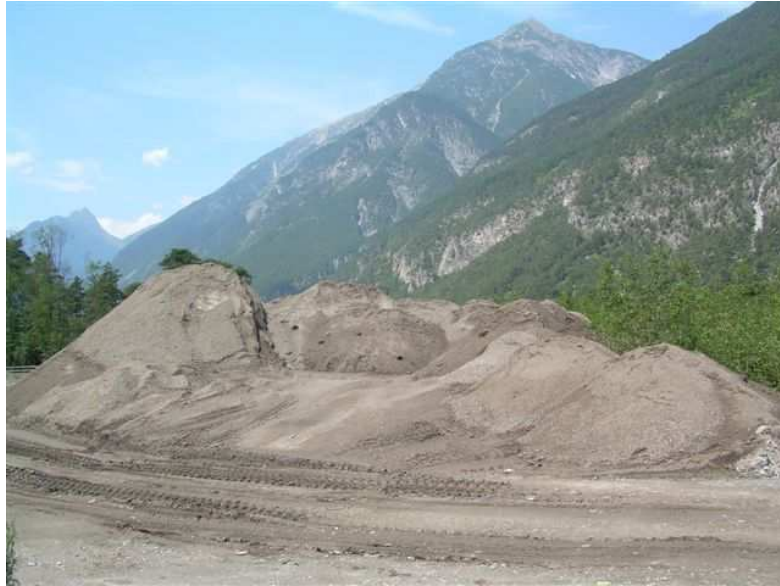
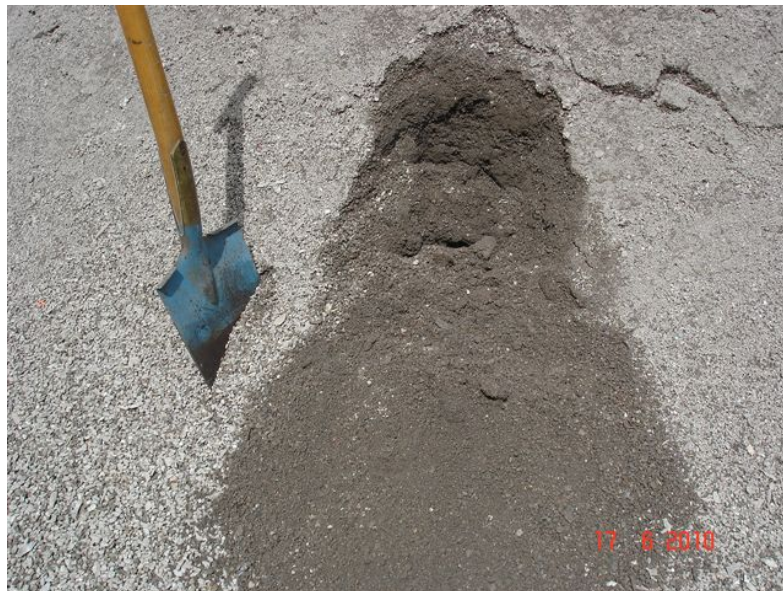
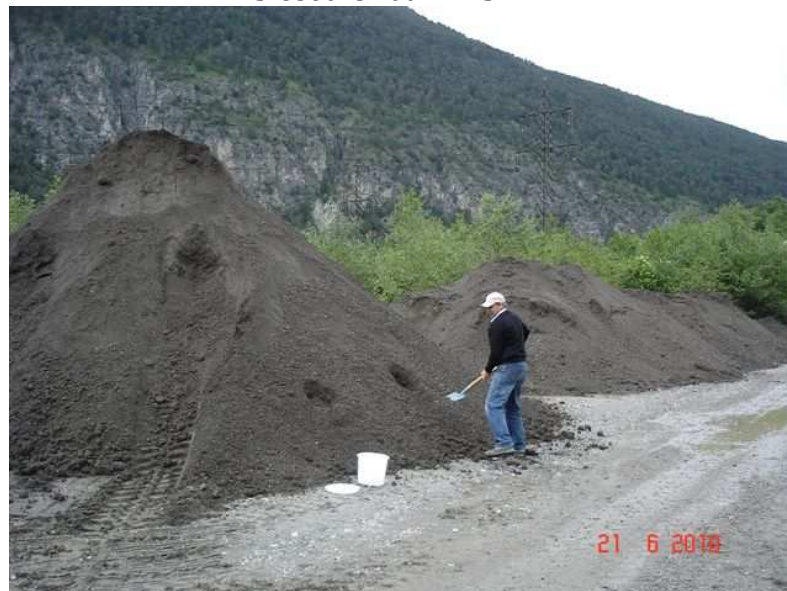
Erdähnliches Material; optisch kaum Verunreinigungen vorhanden; chemische Analysen durchgeführt (vgl. Punkt 6).

Siebdurchlauf < 15 mm

Siebdurchlauf < 15 mm Detail

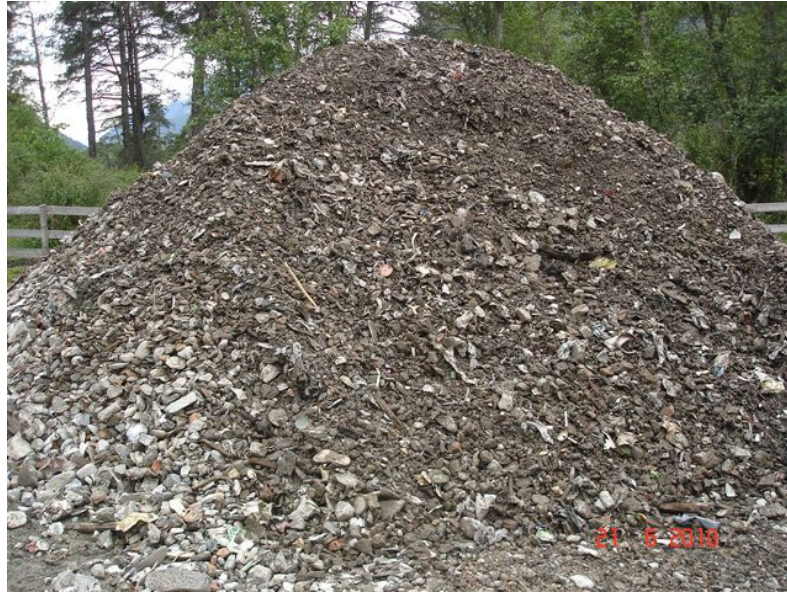
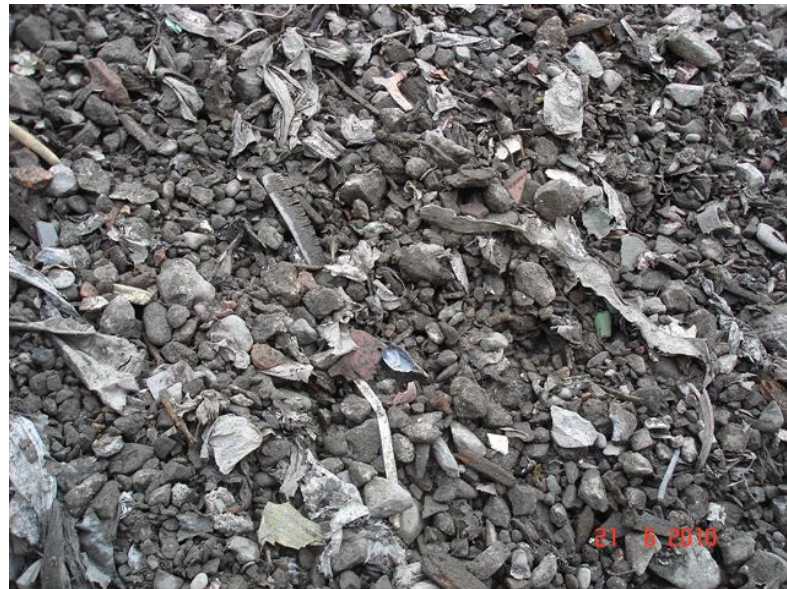
Aufgrund der relativ kleinen Maschenweite des gewählten Siebes fällt in diese Abfallfraktion neben Bauschutt ein sehr beträchtlicher Anteil an Steinen. Aufgrund der feuchten Witterung war die Funktion des der Siebanlage nachgeschalteten Windsichters eingeschränkt, d.h. der Siebüberlauf war relativ stark mit Kunststoffen verunreinigt (etwa 20 bis 25 Vol.%). Der Siebüberlauf musste in einer stationären Aufbereitungsanlage nachbehandelt werden.

Siebüberlauf > 15 mm

Siebüberlauf > 15 mm Detail

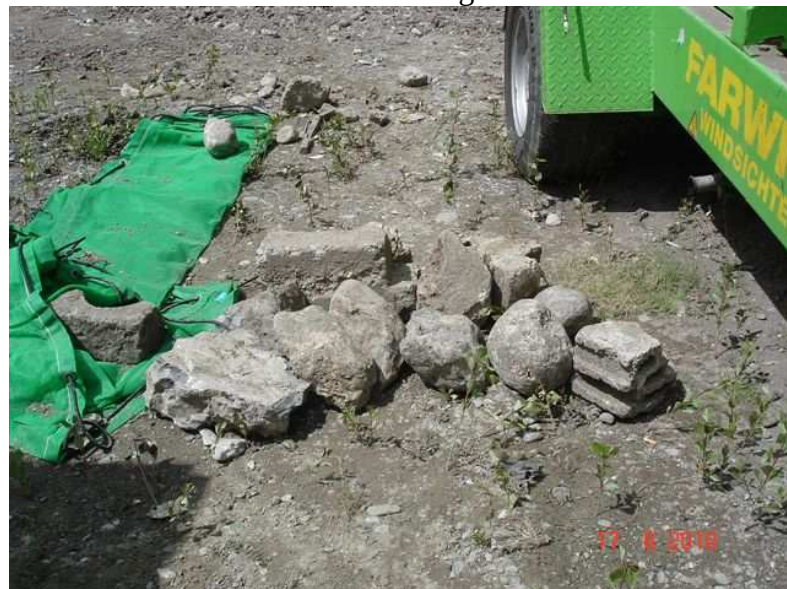
Steine welche Siebanlage blockierten

Große Steine bzw. Bauschuttteile beeinträchtigten die Funktion des Windsichters (-> Stillstandzeiten) weshalb die Siebanlage mit einer vorgeschalteten Brechanlage ergänzt/optimiert wurde

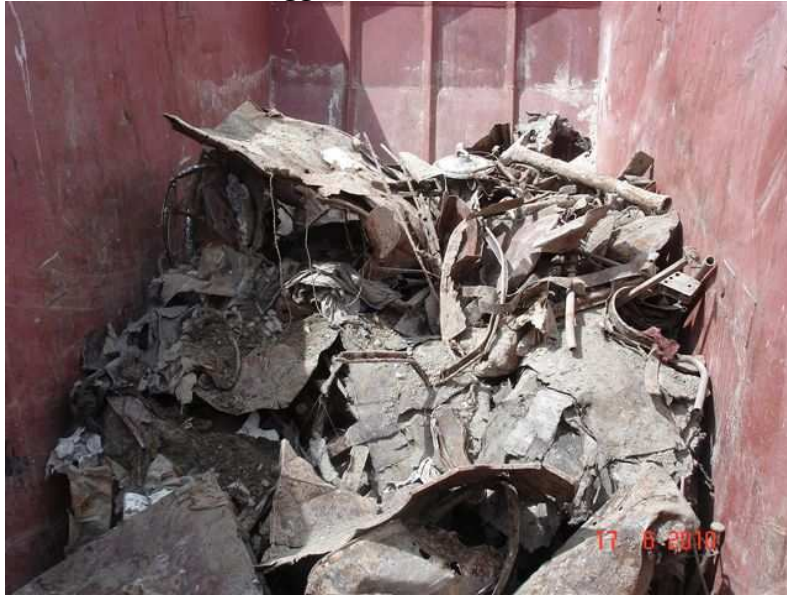
Mit Bagger aussortierter Schrott

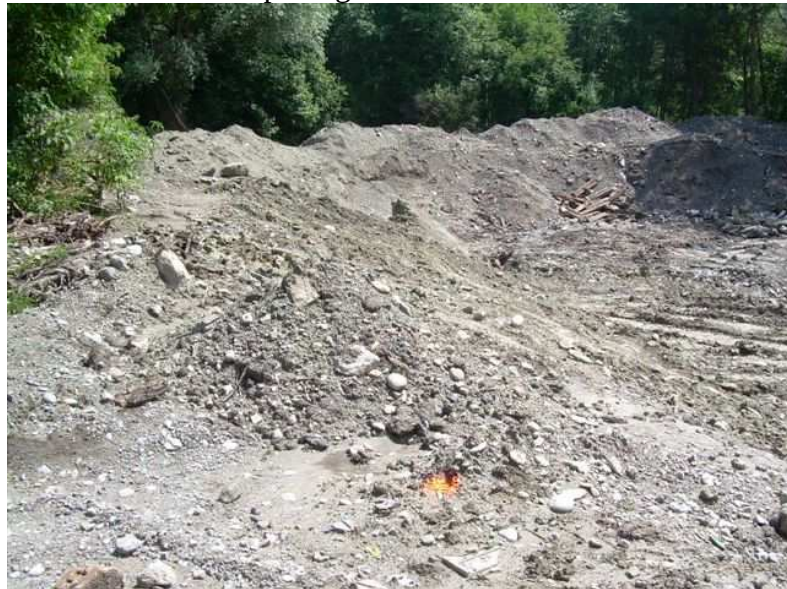
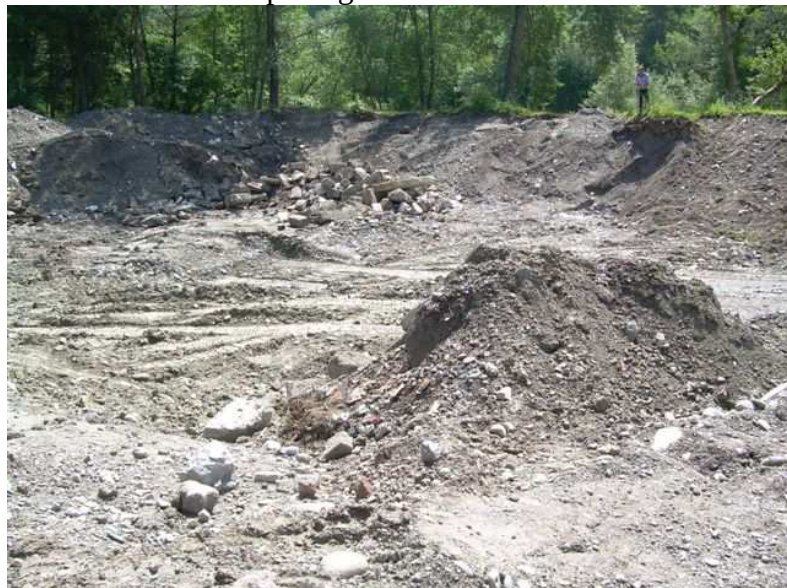
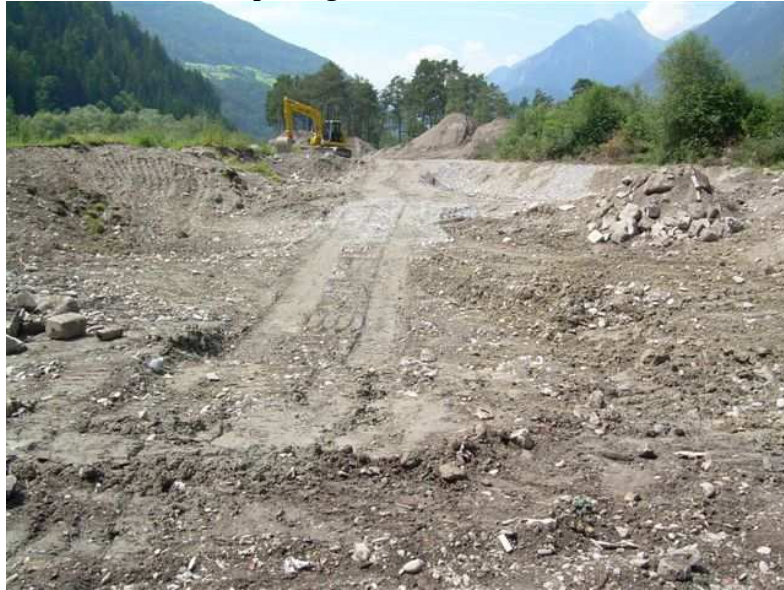
In weiterer Folge wurde im Zeitraum von rund drei Wochen die gesamte Altablagerung entfernt. Der die Altablagerung umgebende (gewachsene) Boden wird durch Innsande und Schotter gebildet welche sich optisch von den abgelagerten Abfällen deutlich unterscheiden. Die Grenze der Altablagerung zum umgebenden Boden konnte daher im Rahmen der Aushubtätigkeit vor Ort sehr gut festgestellt werden, sodass es keine Zweifel hinsichtlich der Abgrenzung gab (siehe Fotos Anlage 3). Die gesamte Deponiesohle lag über dem Grundwasserspiegel.

Deponiegrube NO-Bereich

Deponiegrube SO-Bereich

Deponiegrube West-Bereich

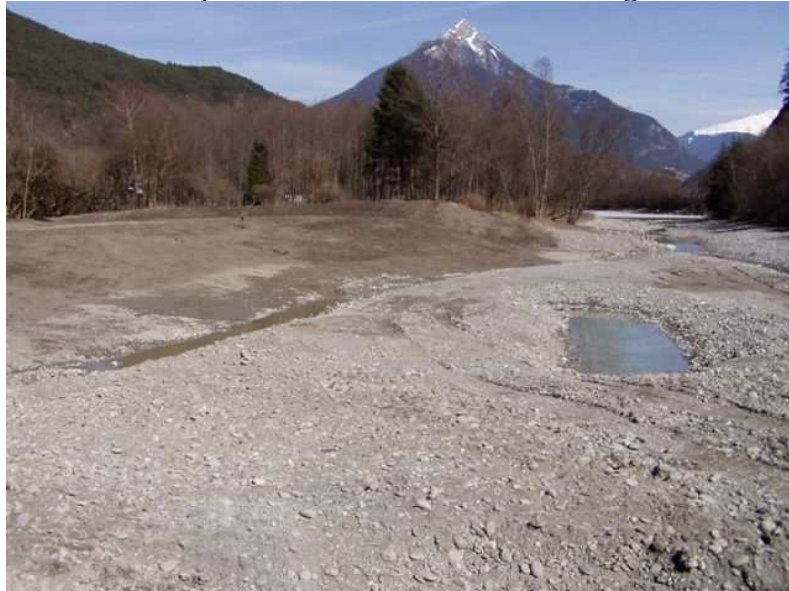
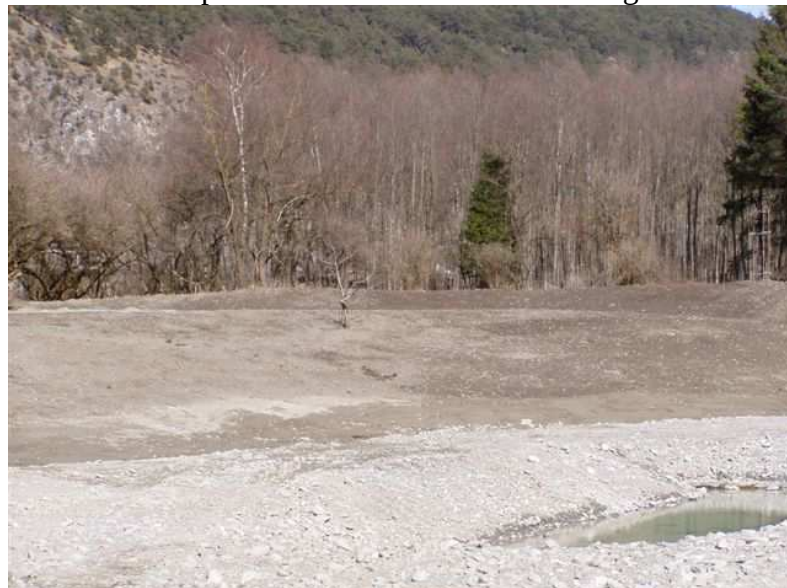
Deponiebereich nach Revitalisierung
