LAND
TIROL

Schlussbericht 2021 - 2023

Renaturierung ausgewählter Moorstandorte

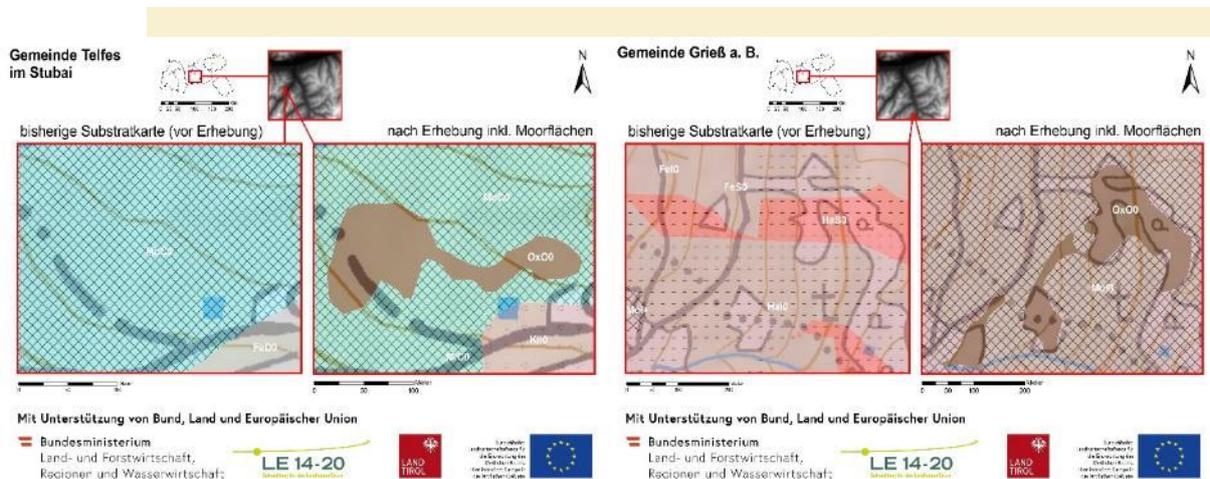
Abbildung 1: Substratkarten vor und nach der Erhebung

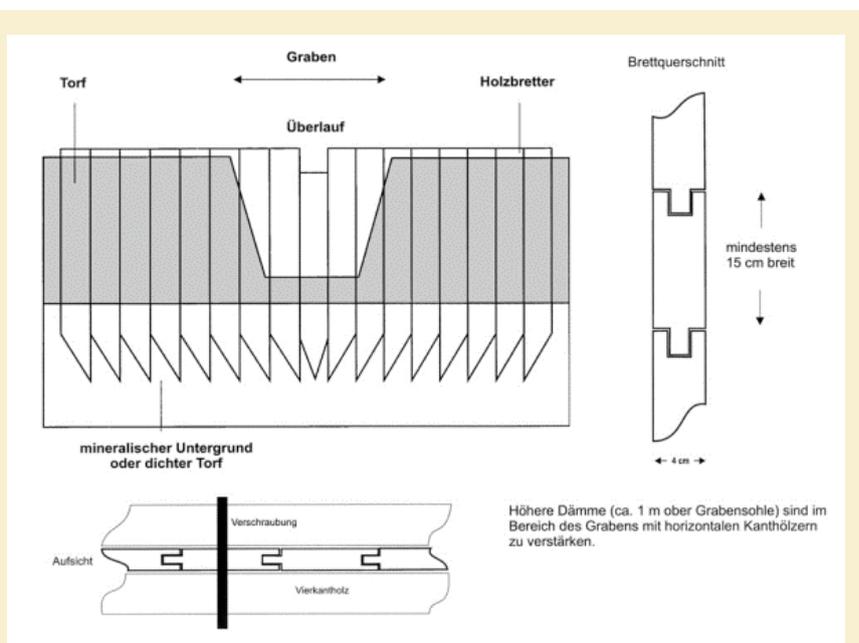
Abbildung 2: Schematische Darstellung einer Holzspundwand (Steiner, Universität Wien, 2003)

Grundsätzlich müssen die Spundwände so errichten werden, dass es durch Strömungsveränderungen (vor allem in den Randbereichen zur den Holzwänden) zu keinen Erosionserscheinungen an der angrenzenden Moorfläche kommt. Ziel der Maßnahmen ist es, dass der Wasserstand im Jahresverlauf nicht mehr als 20 cm unter Flur fällt.

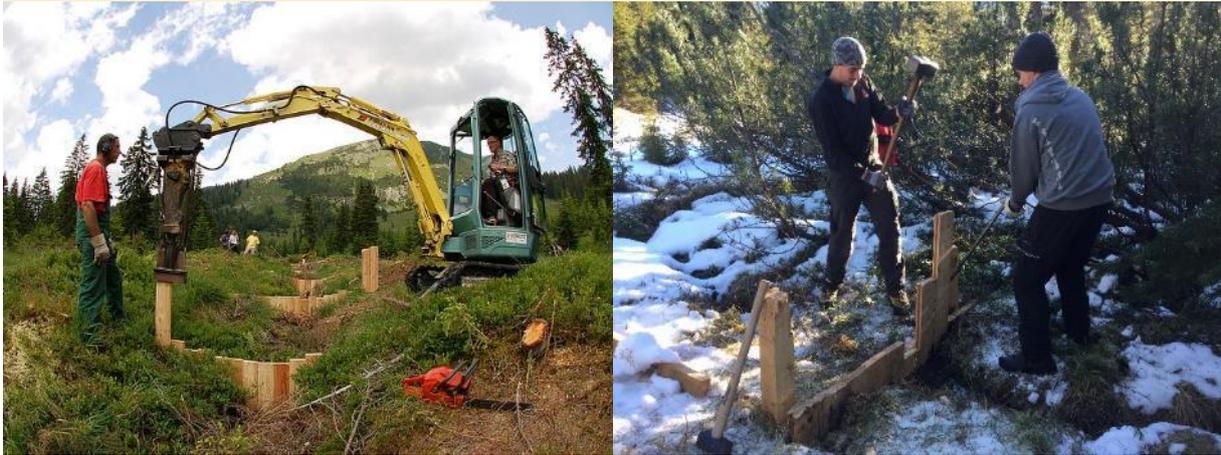
Abbildung 3: Das Setzen der Holzspundwände kann mit einem kleinen Bagger (<3,5 t), oder händisch erfolgen

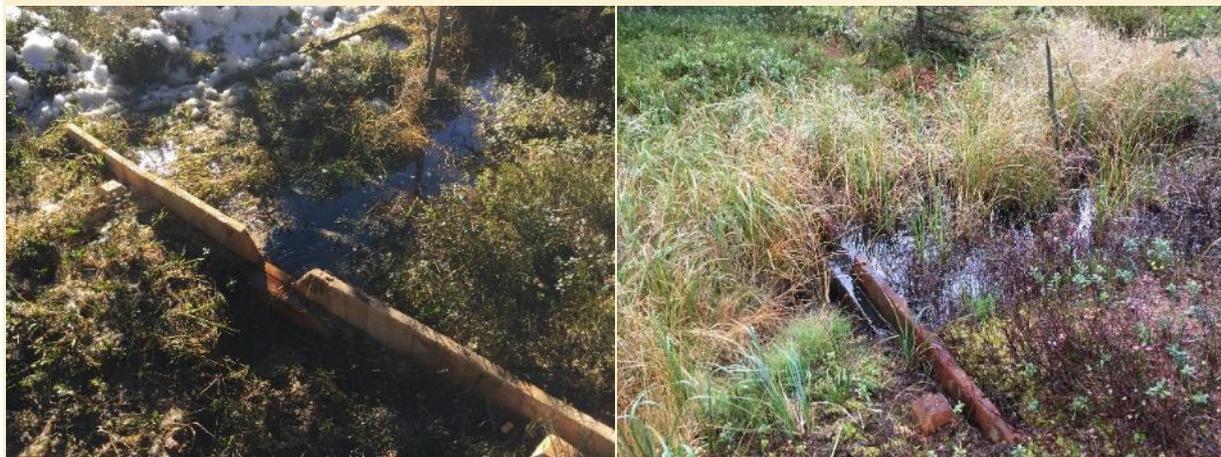
Abbildung 4: Spundwand im Piller Moor kurz nach dem Setzen (links) und nach einem Jahr (rechts)

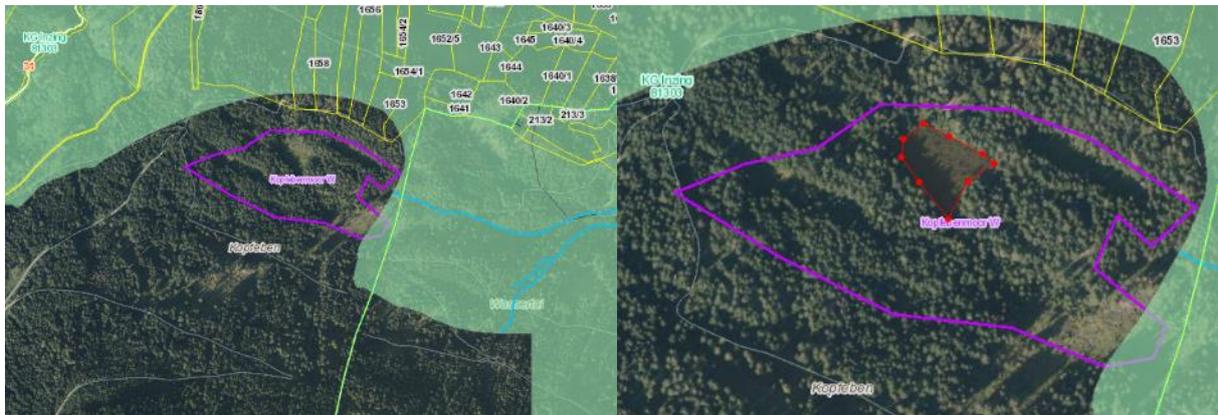
Abbildung 6: Luftbild Tiris Land Tirol; Links: Lage Kopfebenmoor im Gemeindegebiet von Inzing; Rechts: der Maßnahmenbereich ist in ROT dargestellt

Die notwendigen Arbeiten wurden vom Waldaufseher der Gemeinde Inzing durchgeführt. Dabei wurden sämtliche Fichten aus der ehemals gehölzfreien Fläche bodennah abgeschnitten und vollständig aus der Moorfläche entfernt. Die Umsetzung der Pflegemaßnahmen wird von der Abteilung Umweltschutz kontrolliert und dokumentiert.

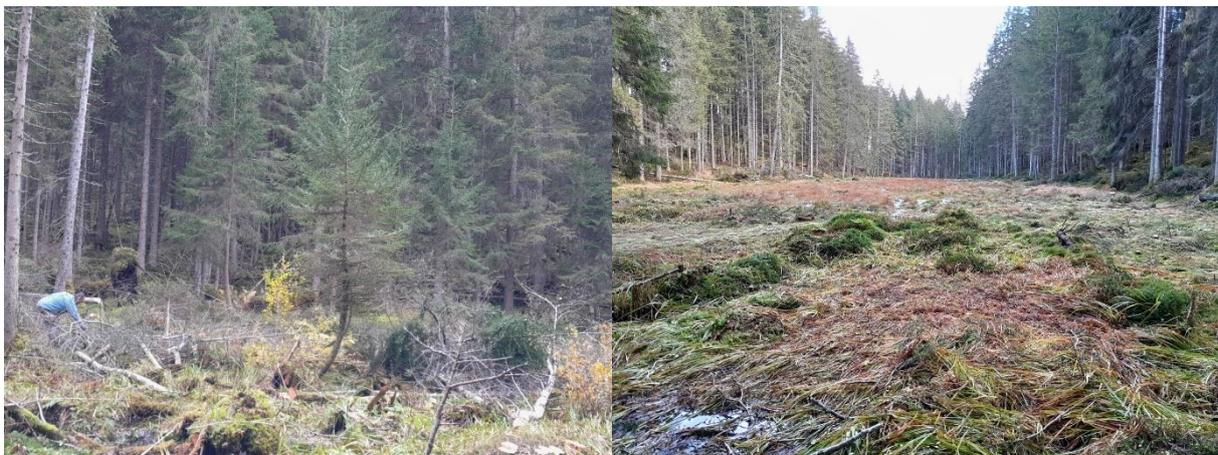
Abbildung 7: Links: Rodungsarbeiten auf der Fläche; Rechts: Die Fläche nach den Rodungsarbeiten

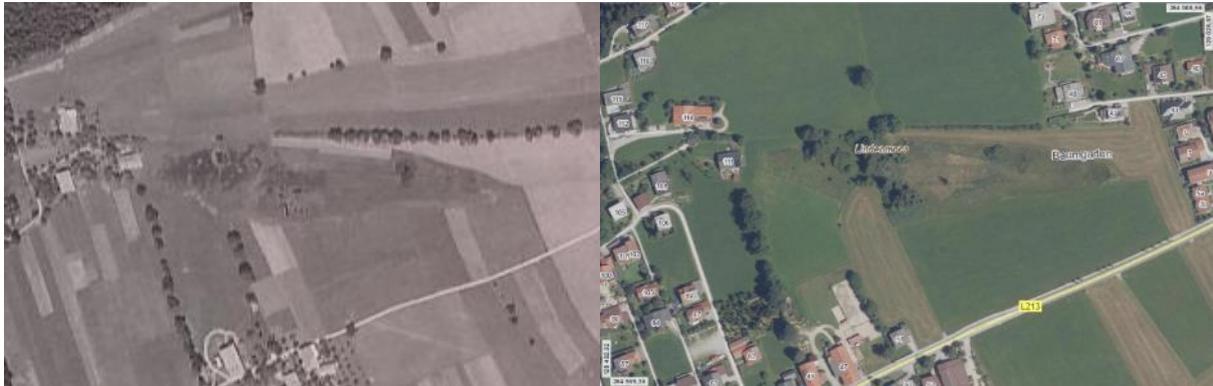
Abbildung 8: Luftbildvergleich des Referenzzustands 1952 (links) und dem aktuellen Luftbild 2022 (rechts)

Das Ziel dieses Projektes besteht in der Revitalisierung der Moorfläche und der Wiederherstellung ihres ursprünglichen Zustands (Referenzzustand). Um den ursprünglichen Zustand bestmöglich wiederherzustellen orientiert man sich bei Renaturierungsprojekten an einem Referenzzustand, für den historischen Bildvergleich herangezogen werden.

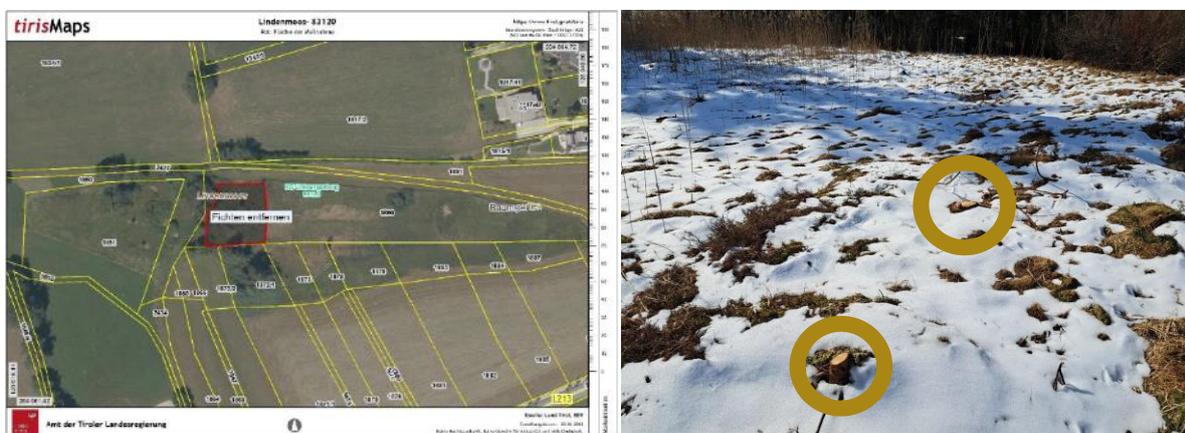
Abbildung 9: Links: Luftbild Lindenmoos (TirisMaps) mit der rot eingezeichneten Maßnahmenfläche (ca. 0,08 ha). Rechts: Fotodokumentation der umgesetzten Maßnahme

Ziel war die Erhaltung der typischen Hochmoorvegetation, indem Jungfichten mit einer Größe bis 7 m bodennah gefällt und samt Äste händisch aus dem Gebiet abtransportiert wurden. Ein Abtransport mit Maschinen oder einer Seilwinde würde die Vegetation nachhaltig schädigen, deshalb wurde das Schnittgut aus dem Gebiet getragen. Um Vegetationsschäden zu vermeiden wurden die Maßnahmen zwischen Oktober und Februar durchgeführt.

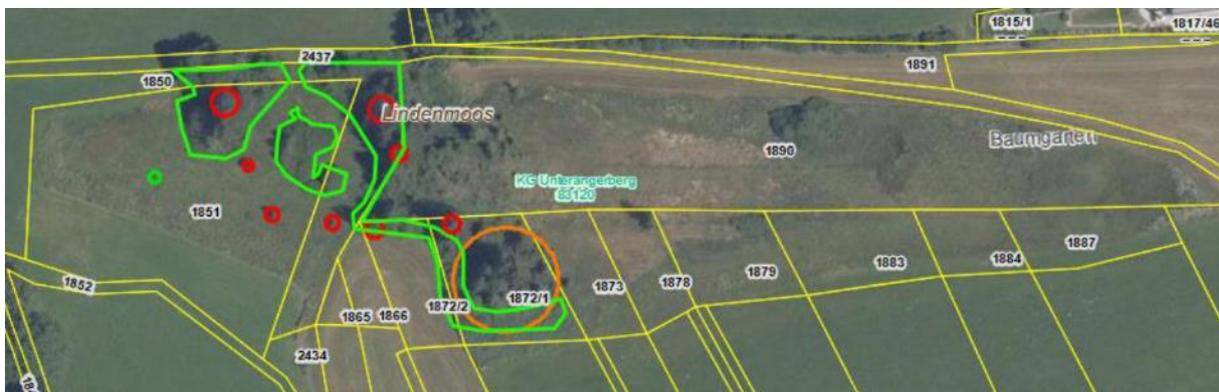
Abbildung 10: ROT: Entfernung von Fichten, Birken, Pappeln, Kiefer und Bergahorn GRÜN: starker Rückschnitt bzw. Entfernung von Weiden, Hartriegel, Faulbaum; ORANGE: Entfernung von Gehölzen, Freistellung der 2 Wasserlöcher; Einzelne große Fichten können für das Landschaftsbild Erhalt

- Die einzeln vorkommenden Eichen (Hiebreife Bäume außerhalb der Kernzone) sollen erhalten bleiben
- Die Wasserlöcher auf der GP1872/2 sollten freigestellt werden, sodass diese wieder besonnt werden und div. Amphibien und Libellen als Fortpflanzungsstätte dienen können

- Zusätzlich wäre südlich zu den Wirtschaftswiesen ein Pufferstreifen von 5-10 m mit jeglichem Düngeverzicht ein enormer Gewinn für das Lindenmoos, da die Nährstoffeinschwemmung von den Wirtschaftswiesen zu einer Vegetationsänderung führt

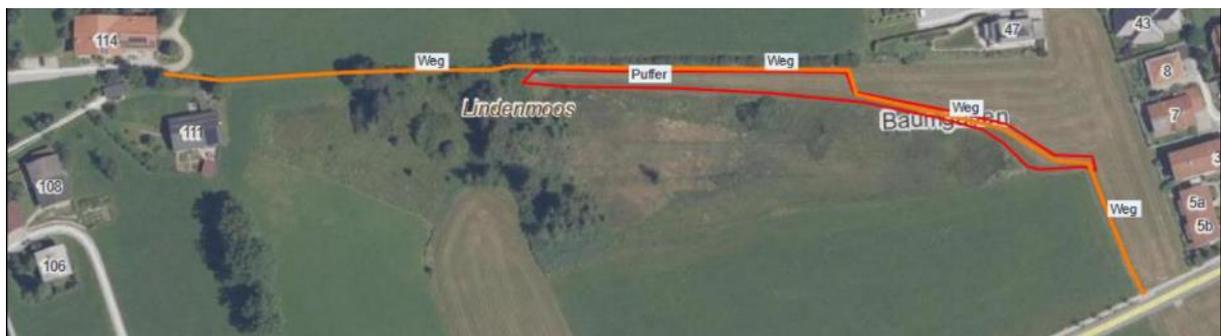
Abbildung 1: Zu sehen ist der Verlauf des geplanten Wiesenwanderweges und der Pufferzone ohne jegliche Düngung
 ROT: Pufferstreifen zum Moor; ORANGE: Wiesenwanderweg

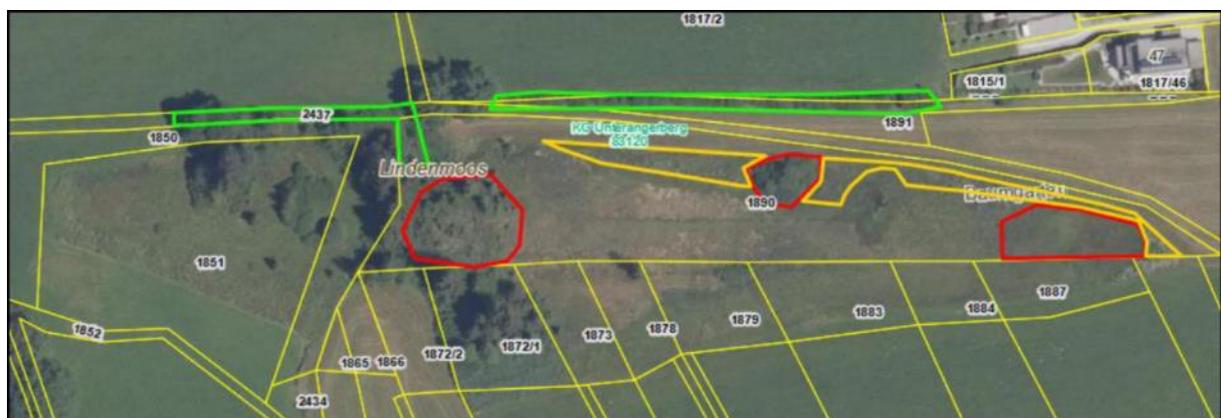
Abbildung 2: Luftbild Lindenmoos. ROT: Gebüschentfernung, wenn möglich inklusiver Wurzel, ansonsten starker Rückschnitt der Gehölze; GRÜN: Rückschnitt und Umstrukturierung der Hecke; GELB: Mahd der Mädesüß dominanten Hochstaudenflur

- Die eingezeichneten Gebüschinseln sollen stark zurückgeschnitten werden bzw. zur Gänze entnommen werden. Je nach Umsetzbarkeit. Das Schnittgut muss von der Fläche entfernt werden

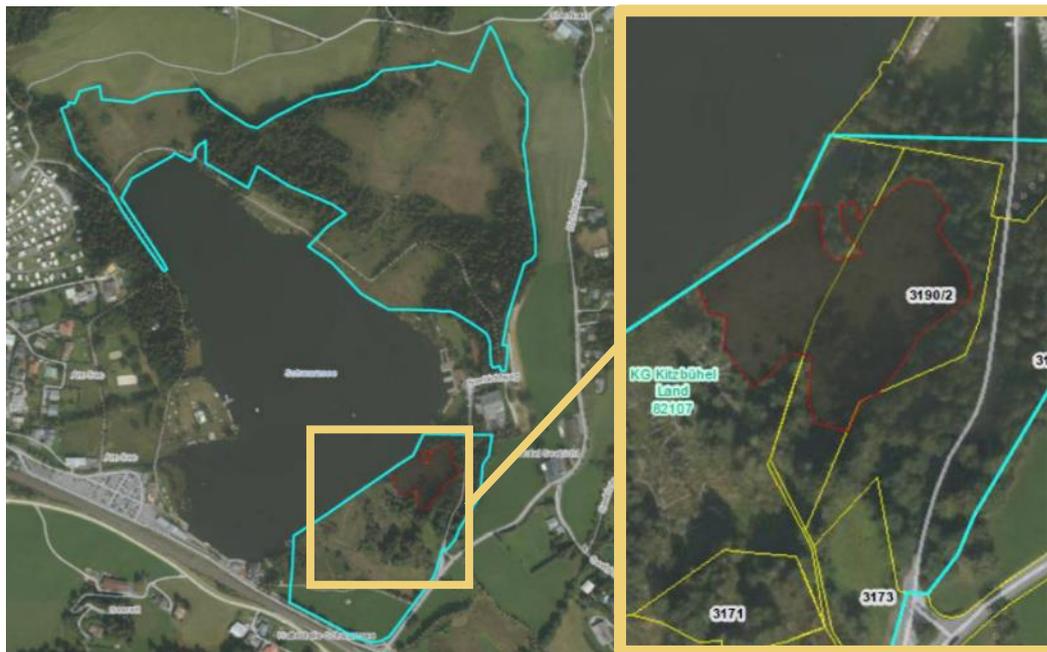
Abbildung 3: Das SGB ist BLAU umrandet; ROT ist eine Schwendfläche eingezeichnet

Die Schwendarbeiten wurden zwischen Dezember 2022 bis Mitte März 2023 durchgeführt, als der Boden gefroren war, um möglichst wenig Schaden an der Vegetation zu verursachen.

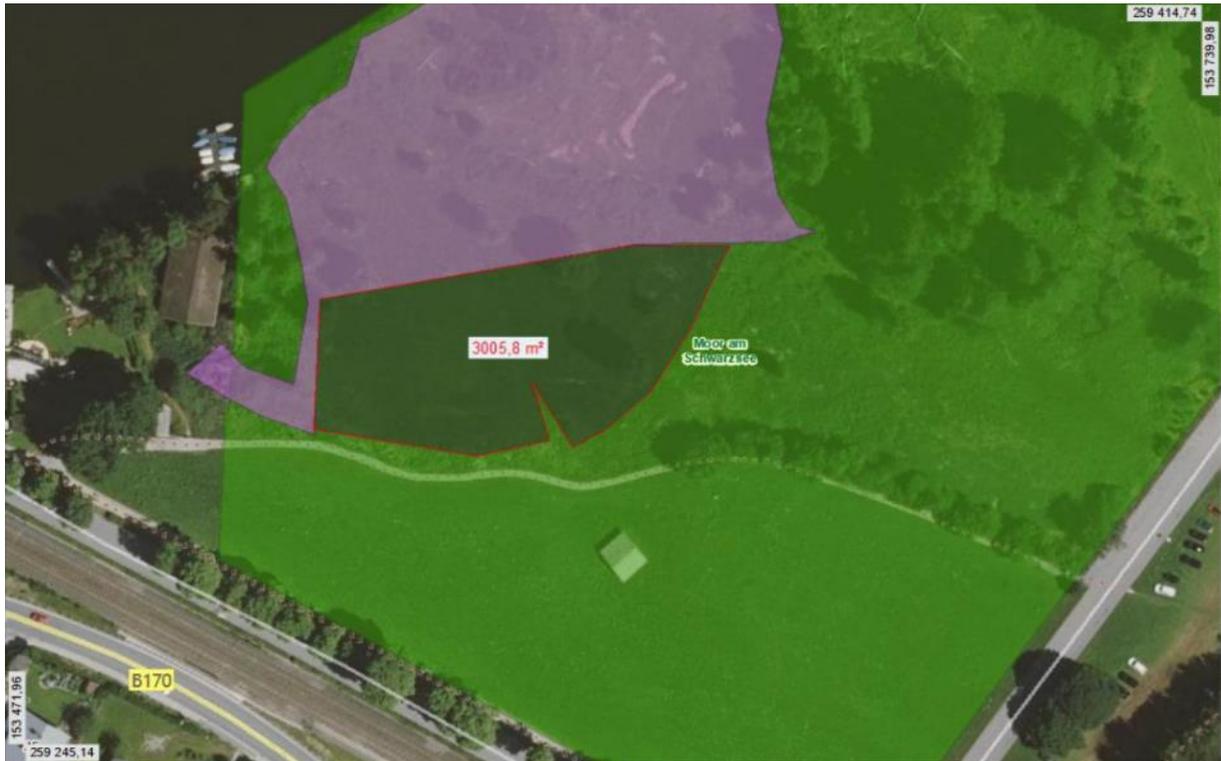
Abbildung 4: Luftbild Südliche Flächen vom NSG Moor am Schwarze. ROT eingezeichnet ist jene Fläche die gemäht wurde.

Um dieser Entwicklung entgegenzuwirken, wurde die in Abbildung 4 gekennzeichnete Fläche mit Balkenmäher oder Motorsense gemäht, um die Wurzeln der Gehölze zu schwächen. Das Mähgut wurde von der Fläche entfernt. Die Arbeiten wurden vom Stadtbauhof Kitzbühel ausgeführt.

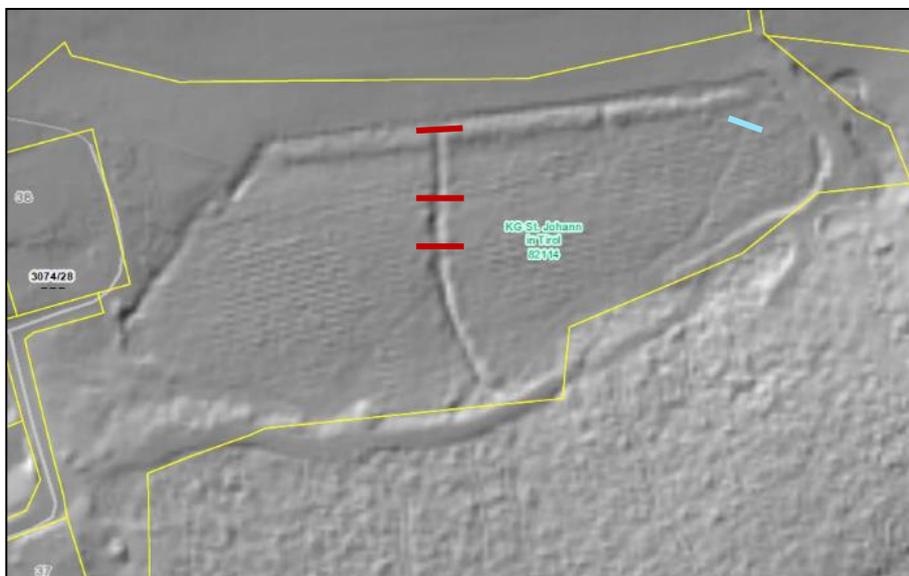
Abbildung 5: Oberflächenkartographie mit deutlich erkennbaren Entwässerungsgräben. ROT: drei im November 2021 gesetzte Spundwände; BLAU: die im Januar.2023 gesetzte Spundwand in einem seitlichen Entwässerungsgraben

In einem weiteren Schritt wurde - wie in der Biotopkartierung beschreiben - der künstlich angelegte Hauptentwässerungsgraben (breiter, tiefer Längsgraben) geschlossen. Dieser Entwässerungsgraben ist auch auf den abrufbaren Luftbildern bzw. auf der Oberflächenkarte (TirisMaps) gut ersichtlich.

Erdbauunternehmen als eigenständiges Arbeitspaket übertragen. Zusätzlich wurden die Spundwände mit mineralisiertem Oberboden abgedichtet, was teilweise die Bildung einer offenen Wasserfläche ermöglichte. Die Markierungen (rot, blau) in Abbildung 5 soll die Lage der Spundwände verdeutlichen. Darauf aufbauend wurden im Frühjahr und im Sommer 2023 zwei weitere Maßnahmen (Spundwände) an den kleineren Entwässerungsgräben gesetzt um die Vernässungen und somit den ursprünglichen Moorkörper wiederherzustellen bzw. zu reaktivieren (BLAUE Markierung in Abbildung 5).

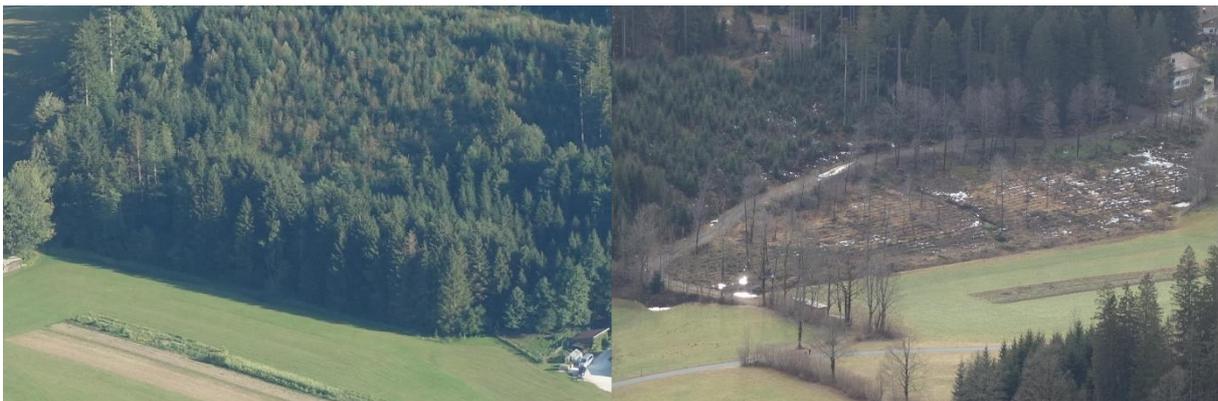
Abbildung 6: Links: Fläche vor den Rodungsmaßnahmen 09.09.2021; Rechts: Fläche nach den Rodungsarbeiten November 2021

In einem ersten Wiederherstellungsschritt wurde der auf den entstandenen Pfluggräben angepflanzte Fichtenwald in Abstimmung mit dem BFI vollständig gerodet, wobei die Fichtenwurzelstöcke - um keinen zusätzlichen Schaden am Moorkörper entstehen zu lassen - nicht entfernt wurden. Die wenigen vorhandenen dem ursprünglichen Standort angepassten Laubgehölze (Schwarzerlen und Birken) wurden nicht entfernt. Die Rodungsarbeiten wurden an eine Firma vergeben.

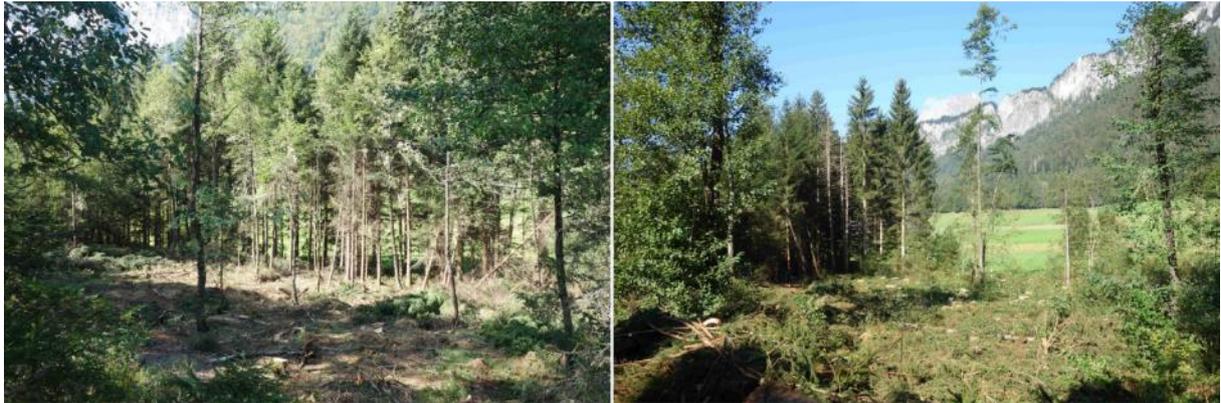
Abbildung 7: Fläche während der Rodungsarbeiten 25.09.2021

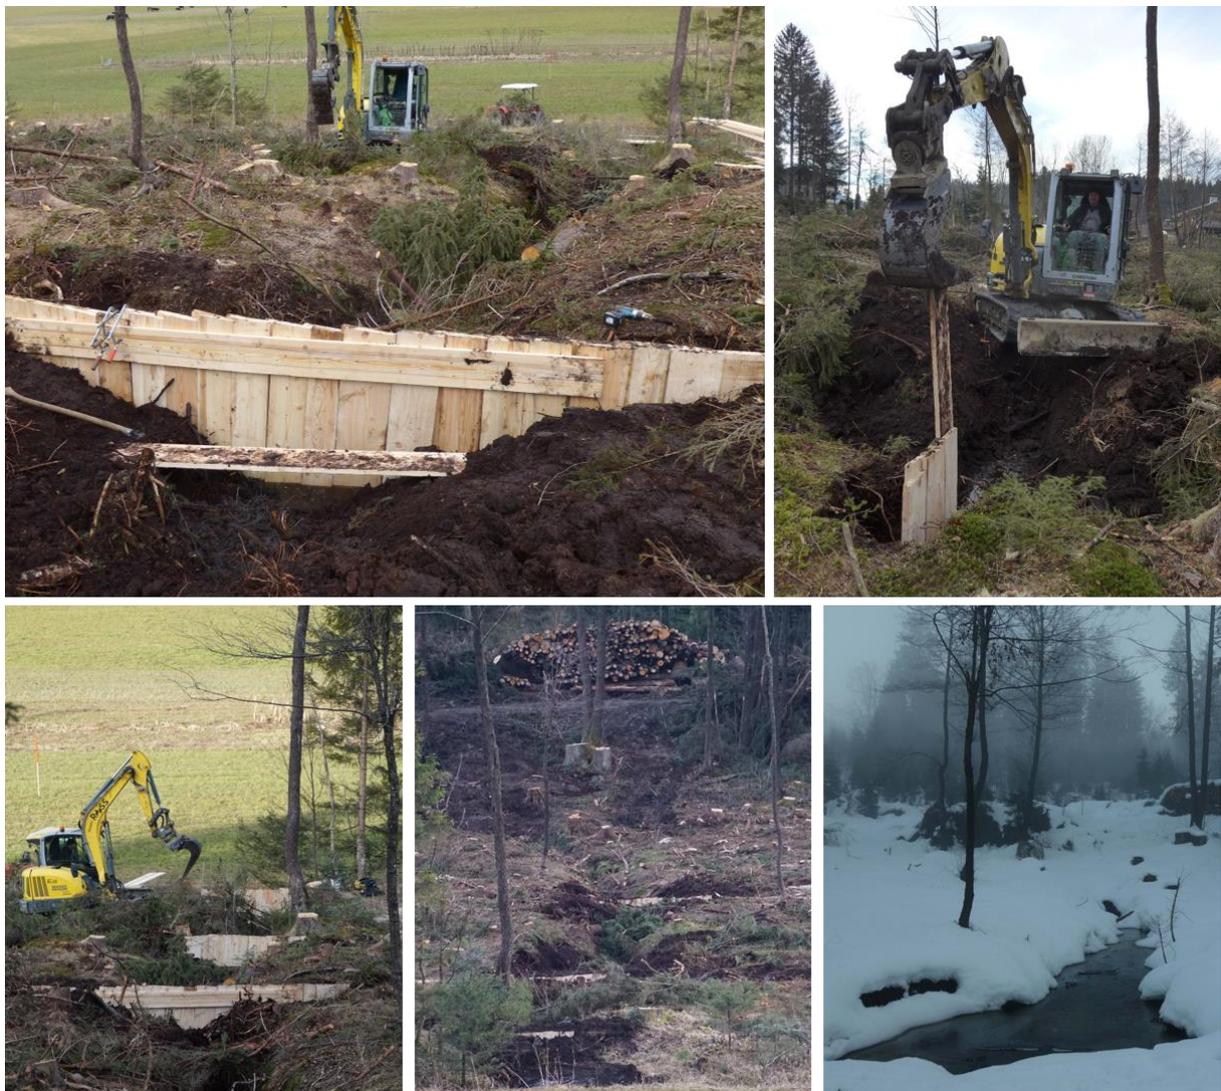
Abbildung 8: Einbauarbeiten der Holzspundwände im November 2021; Bereits gefüllter Wassergraben im Dezember 2021

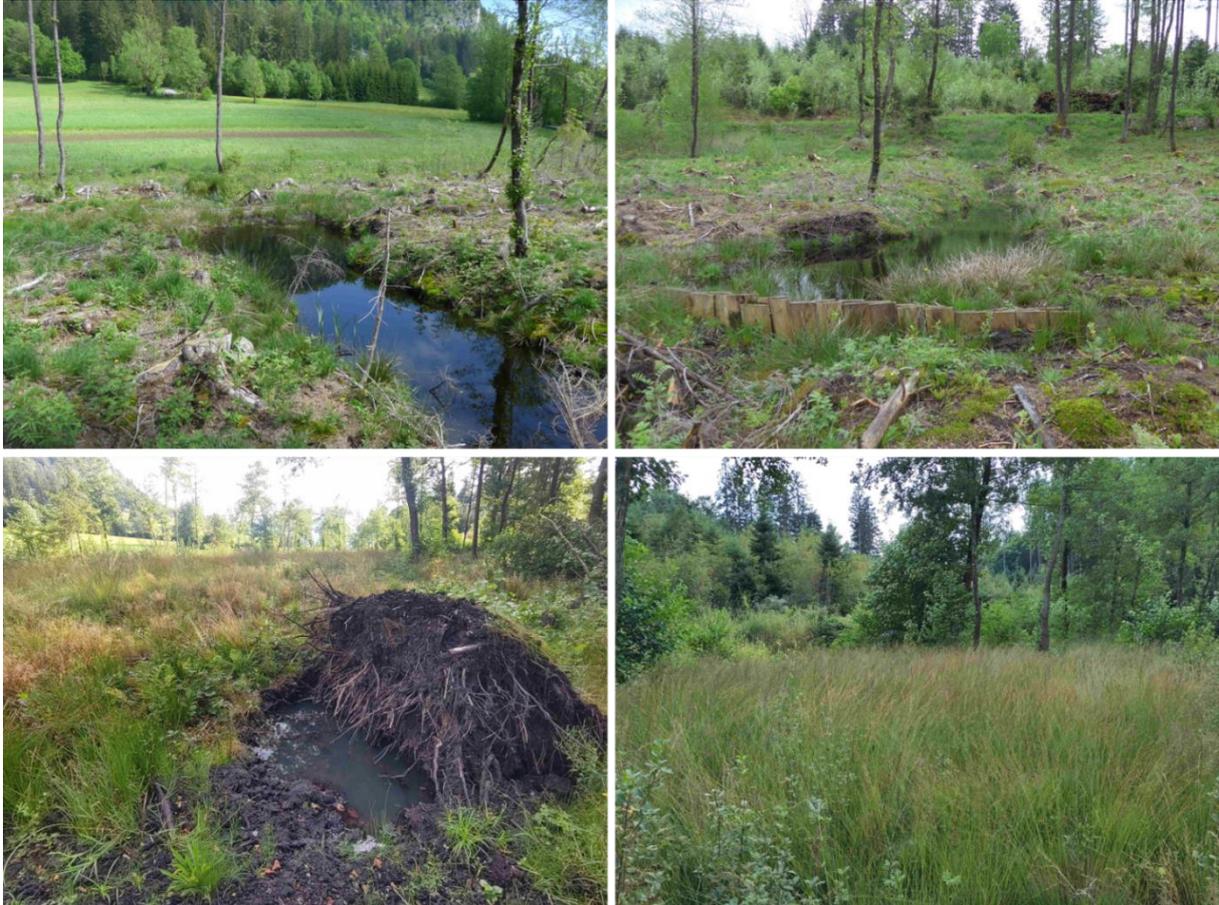
Abbildung 9: Situation der Fläche im August 2023; Das Wasserspiegel steht auf einer konstanten Höhe und die Fläche wird durch Bewuchs immer grüner. Zunehmend wird die Fläche von Pfeifengras überwachsen

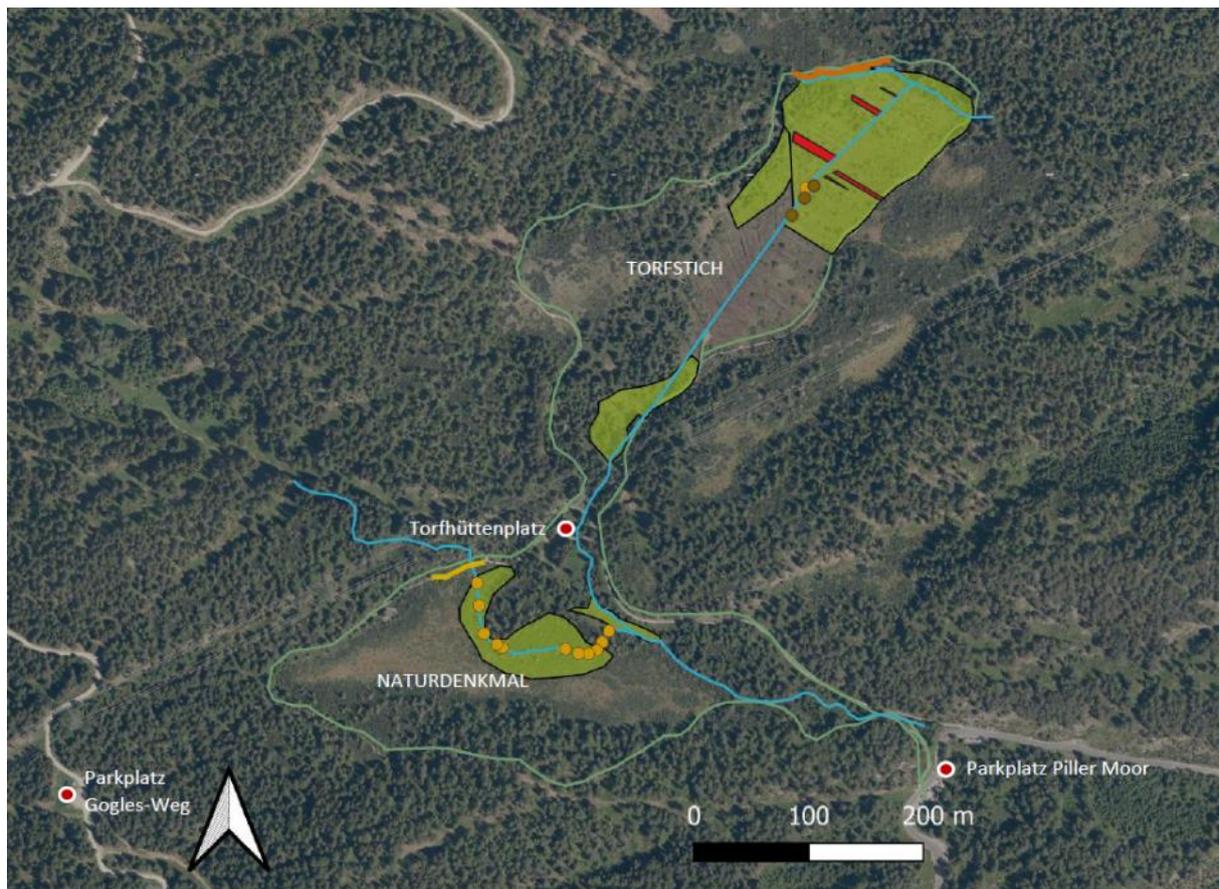
Abbildung 10: Naturdenkmal Piller Moor; GRÜNE LINIE: Wanderwege bzw. Stege; GELBE LINIE: Neues Geländer; BLAUE LINIE: Entwässerungsgräben/Bach; GRÜNE FLÄCHE: Bedarfsorientierte Entbuschung; ORANGE PUNKTE: Standorte für Holzspundwände; BRAUNE PUNKTE: Querriegel aus Torfsoden; ROTE FLÄCHEN: Tabuflächen

Der Einbau aller weiteren Holzspundwände sowie die Umsetzung weiterer, projektbezogener Maßnahmen wurde mit dem „Moorprojekt-Team“ und der projektbezogenen Zimmerei umgesetzt. Das für die Spundwände benötigte Material konnte über die Zimmerei bestellt werden und wurde durch diese zum „Torfhüttenplatz“ geliefert und dort gelagert. Insgesamt wurden im Rahmen des Projektes 12 Holzspundwände eingebaut (ORANGE PUNKTE in Abbildung 10). Davon befinden sich 11 entlang des Entwässerungsgrabens im Naturdenkmal und einer in einem Seitengraben nördlich des mittleren Entwässerungsgrabens im Torfstich. Im Arbeitsbereich der Spundwände mussten vereinzelt Latschen zurückgeschnitten werden. Zudem wurden im nördlichen Bereich der Entbuschungsfläche im Naturdenkmal auch einzelne junge Fichten und Latschen entfernt. Alle Entbuschungsmaßnahmen fanden außerhalb der Vogelbrutzeit (01. Feb – 31. Juli) statt. Das geplante Geländer im Naturdenkmal zur Verhinderung von Trittschäden durch Besucher wurde durch Mitarbeiter der Zimmerei umgesetzt. Es wurde im selben Stil wie die bestehenden Geländer gefertigt und an das Geländer im Bereich der Lehrpfad-Tafel „Lebensraum der Torfmoose“ angeschlossen. Von dort aus verläuft das neue Geländer für ca. 35 lfm in Richtung Osten (GELBE LINIE in Abbildung 10).

Die zunehmende Mineralisierung und Vererdung des Torfes sowie das Aufkommen von Bäumen und Zwergsträuchern im Piller Moor führt zu einer zunehmenden Degradierung des Moores. Für diese Bereiche ist es zum Schutz der Moorflächen notwendig, Maßnahmen zu setzen. In einzelnen, stetig wasserführenden Gräben konnten sich allerdings über die letzten Jahrzehnte sensible Pflanzengesellschaften ansiedeln. Diese Flächen wurden im Projekt als Tabuflächen geführt und in keiner Weise beeinträchtigt (ROTE FLÄCHEN in Abbildung 10).

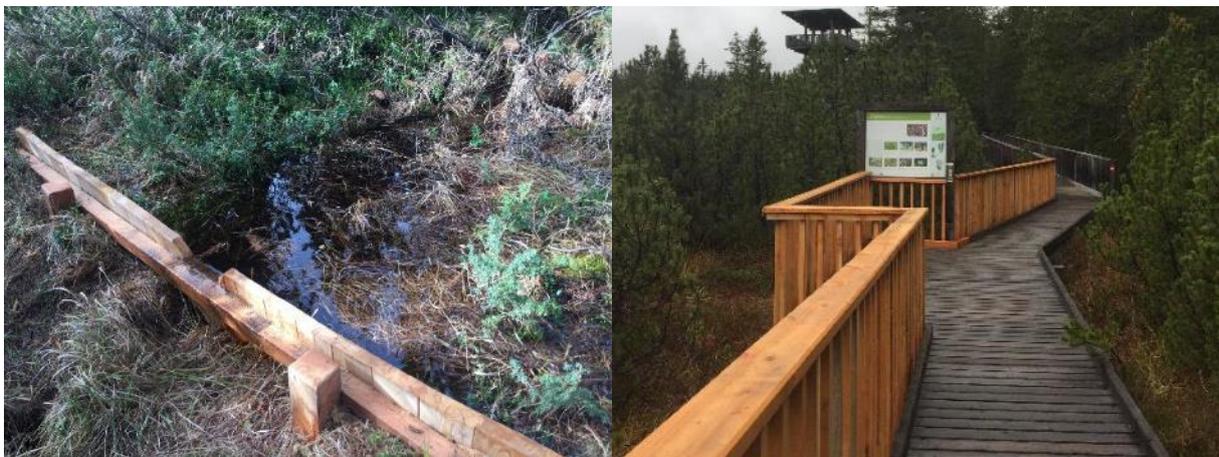
Abbildung 11: Links: eine 2022 gesetzte Holzspundwand. Rechts: das neue Geländer im Bereich des Moorturms soll zukünftig die starke Trittbelastung im Moor verhindern

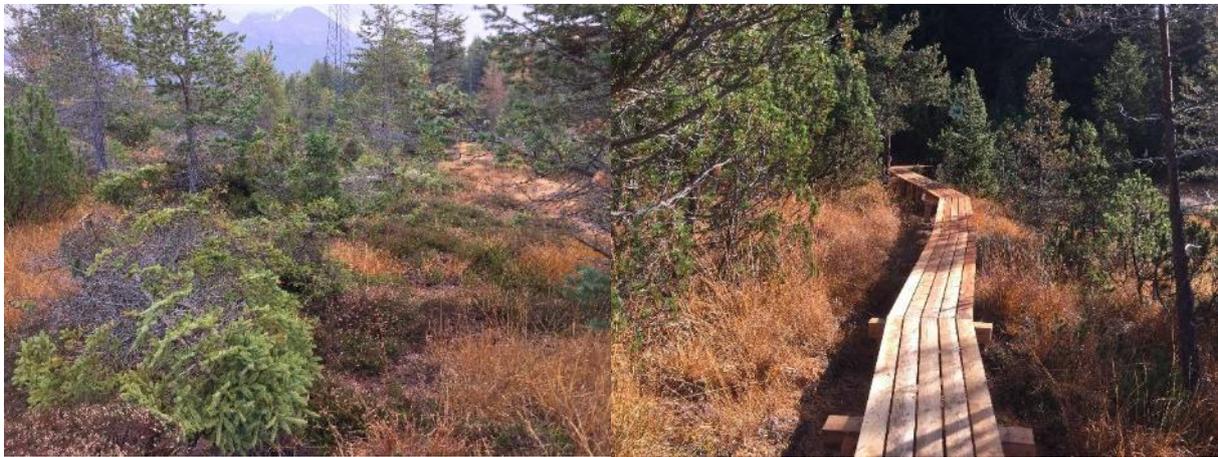
Abbildung 13: Links: bedarfsorientierte Gehölzentfernung im Torfstich, Putzenmoos. Die Äste und Bäume wurden vom Moor aus auf den Steg gezogen und dann einzeln oder auf einer Plane bis in ein Depot transportiert. Rechts: Durch die Errichtung des neuen Steges wird die Trittbelastung in diesem Bereich des Moores verhindert. Zudem wurden Ausbesserungsarbeiten an vorhandenen, alten Stegbereichen durchgeführt und die Stege passend kombiniert

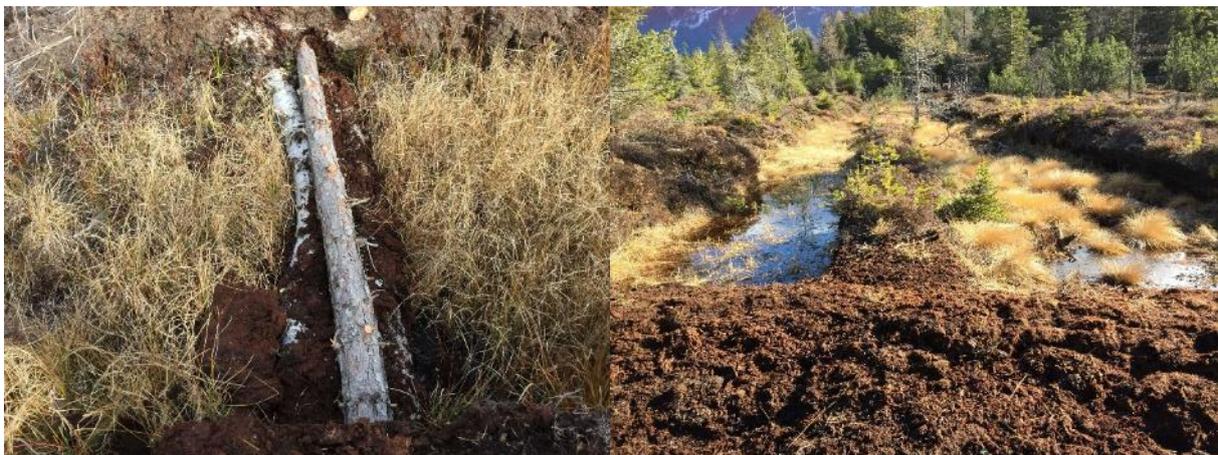
Abbildung 12: Bau der Torfsoden in den Seitengräben des Torfstiches. Links: Ablängen von Baumstämmen für den Kern des Dammes und auffüllen der Hohlräume mit Torf und Torfziegeln aus angrenzenden degradierten Bereichen. Rechts: Querriegel aus Torfsoden an Seitengraben mit Mittelrippe

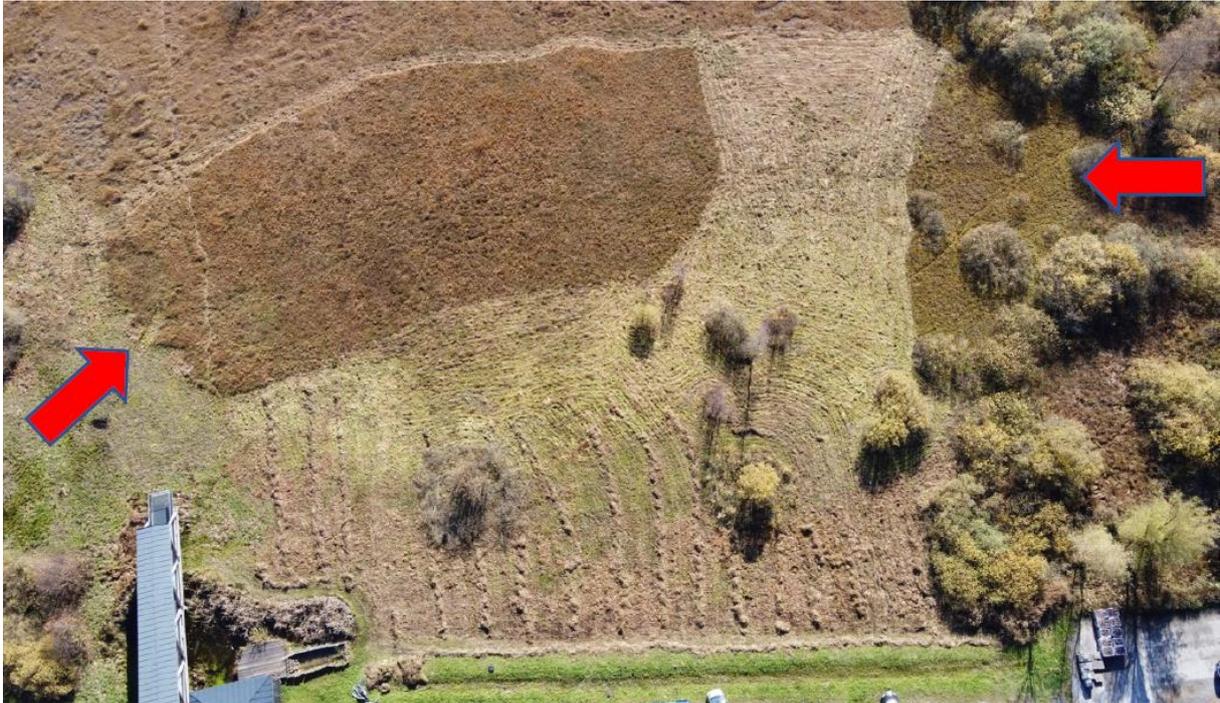
Abbildung 16: Die Fläche nach dem Mähen am 27.10.2022. Die roten Pfeile markieren die Flächen, die im Herbst 2023 mitgemäht werden sollen

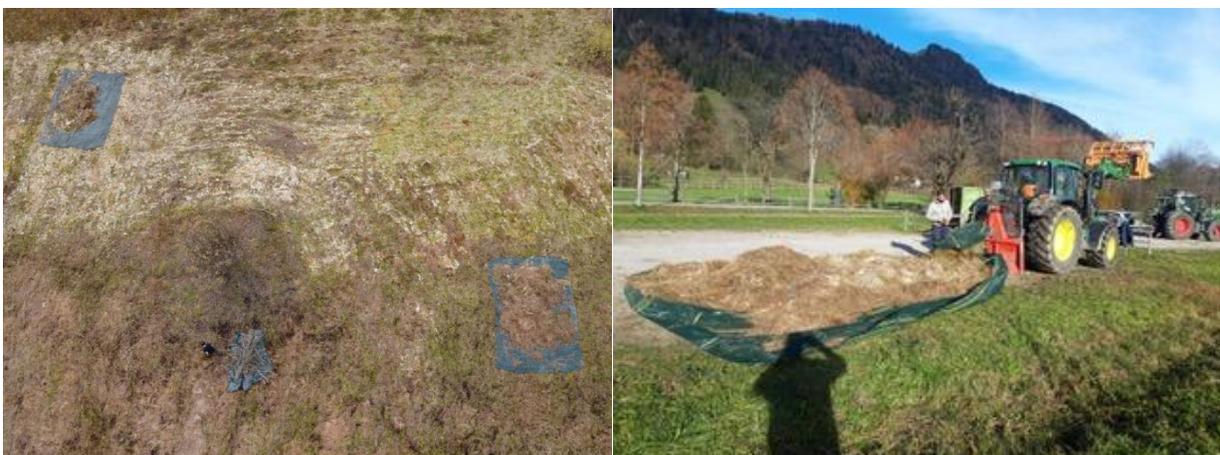
Abbildung 17: Links: Das Mähgut wurde auf Planen gelegt; Rechts: Eine externe Firma zieht die Planen mit dem Mähgut mittels Seilzugs aus der Fläche

Am 11. November 2022 wurden die großen Planen mithilfe eines Traktors mit Seilzug aus der Fläche gezogen. Auch das bereits nahe des Parkplatzes gelagerte Material wurde aufgenommen, abtransportiert und entsorgt (siehe Abbildung 17). Im Herbst 2023 werden die Mäharbeiten von Herrn Haas übernommen. Das Ziel dieser Maßnahmen ist es, die Verbuschung der Fläche zu stoppen oder zu reduzieren.

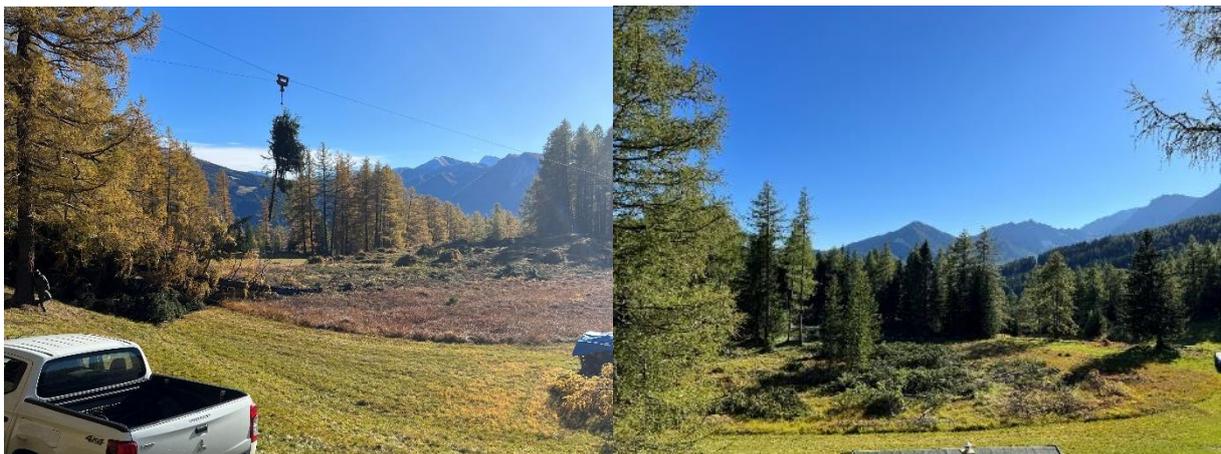
Abbildung 19: Links: Abtransport der geschlägerten Fichten über die Seilwinde; Rechts: Die Projektfläche während der Rodungsarbeiten

Da der Landwirt zum Zeitpunkt der Maßnahmenumsetzung bereits Schlägerungsarbeiten in umliegenden Arealen durchgeführt hatte, war bereits eine Seilwinde installiert. Diese konnte in diesem Fall für die Schlägerung auf den Gleinser Mähdern verwendet werden.

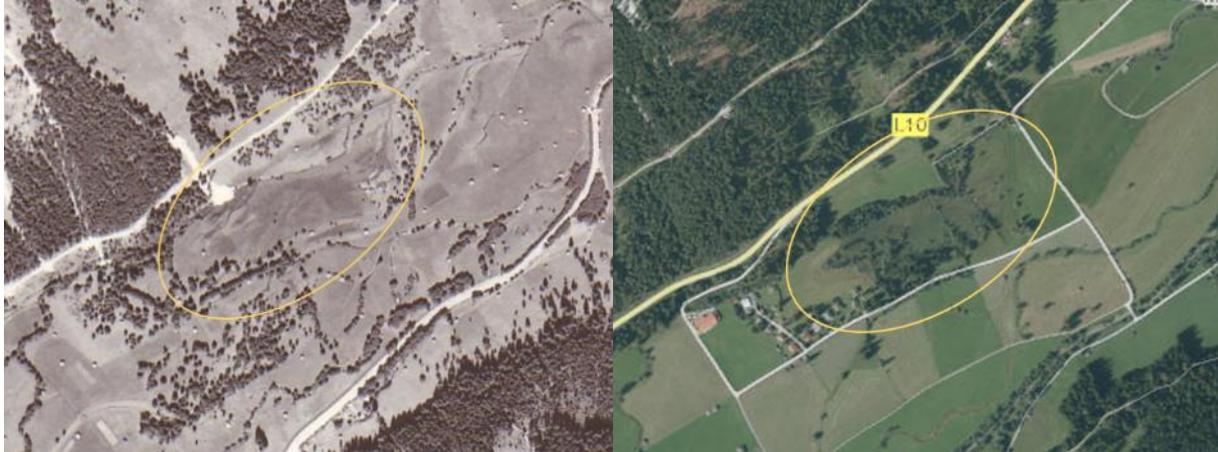
Abbildung 20: Luftbildvergleich des Referenzzustands 1954 (links) und dem aktuellen Luftbild 2019 (rechts)

Das Ziel dieses Projektes besteht in der Revitalisierung der Moorfläche und der Wiederherstellung ihres ursprünglichen Zustands (Referenzzustand). Um den ursprünglichen Zustand bestmöglich wiederherzustellen orientiert man sich bei Renaturierungsprojekten an einem Referenzzustand, für den historischen Bildvergleich herangezogen werden.

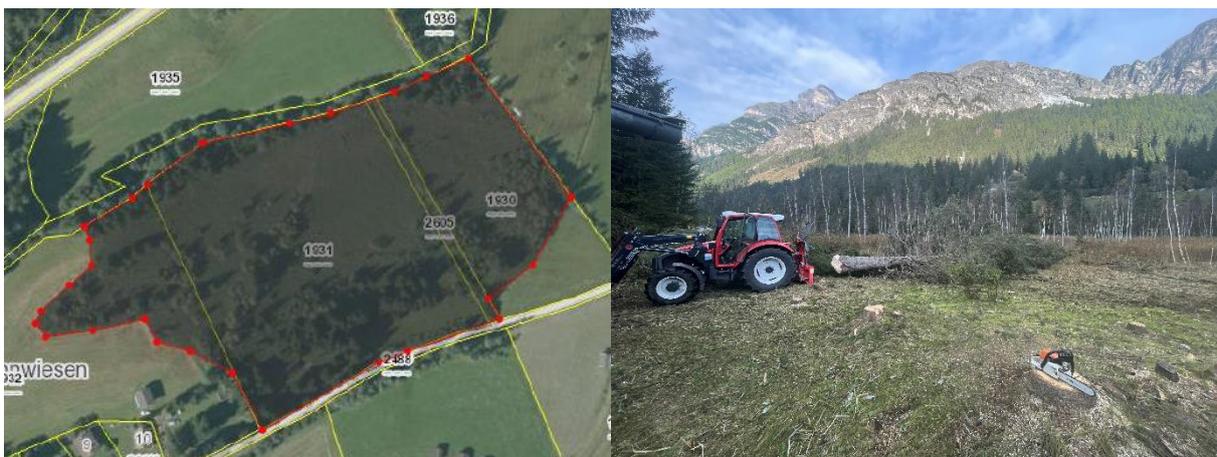
Abbildung 22: Links: Die Maßnahmenfläche der Minimalvariante ist ROT umrandet dargestellt. Rechts: Rodungsarbeiten auf der Maßnahmenfläche

Die gesamte Projektfläche sollte nach Möglichkeit vollständig vernässt werden. Zu diesem Zweck wurden die Abflussverhältnisse des bestehenden Entwässerungsgrabens auf der Gp. 2605 (öffentliches Wassergut) durch den Einsatz von drei Spundwänden entsprechend abgeändert. Dabei wurde darauf geachtet, dass die Grundparzelle 1929 und der südliche Teil der Gp. 1930 nicht zusätzlich vernässt werden. Aus diesem Grund wurde der Entwässerungsgraben auf der Gp. 1930 (Verlauf von West nach Ost) sowie der bestehende Entwässerungsgraben im Grenzbereich der Gp. 1930 zu 1929 (Verlauf von Süd nach Nord) nicht geschlossen. Ebenso sollten die bewirtschafteten Wiesenflächen auf der Gp. 1932 nicht zusätzlich mit Wasser versorgt werden.

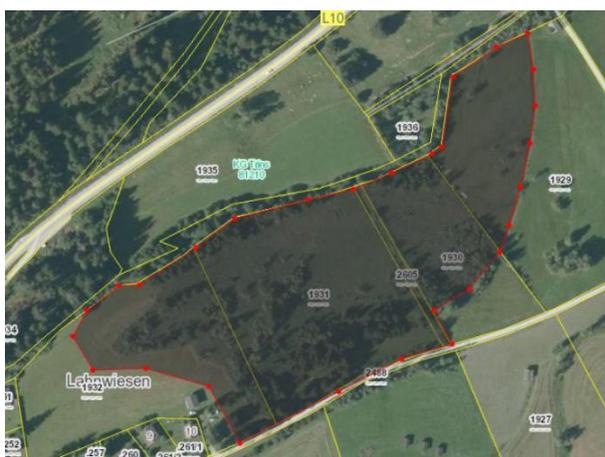
Abbildung 23: Die Maßnahmenfläche für die Maximalvariante (Folgeprojekt) ist ROT umrandet dargestellt

- Sämtliche Umsetzungsmaßnahmen erfolgen unter Aufsicht einer ökologischen Bauaufsicht und in Abstimmung mit der Abteilung Umweltschutz
- Sollte das Projekt auf die Maximalvariante erweitert werden erfolgt eine Rücksprache mit der Behörde und den Grundeigentümern

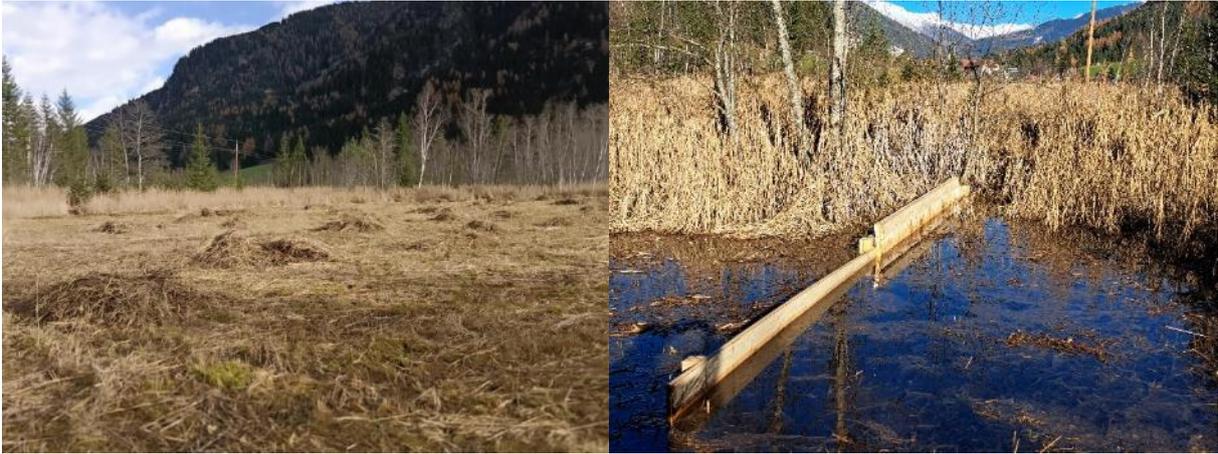
Abbildung 24: Links: Schilfmahd
