Hydrologische Übersicht 2018

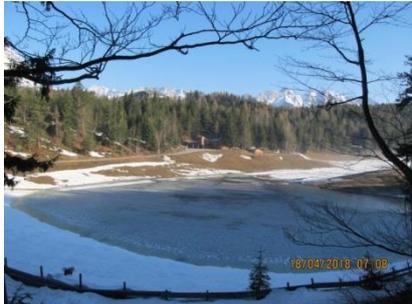
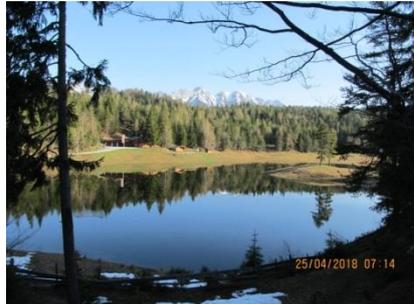
Einen imposanten Eindruck hinterlässt 2018 wieder der Lottensee in Telfs-Mösern. Nach dem schneereichen Winter und der frühen Schneeschnmelze wurde am 5. April seit langem wieder eine freie Wasseroberfläche beobachtet. Innerhalb einer Woche, vom 18. April (linkes Foto) bis zum 25. April (rechtes Foto) stieg der Wasserspiegel um ca. 2,5 m. Die Gesamtwassertiefe am Ende des Monats liegt bei ca. 7m.

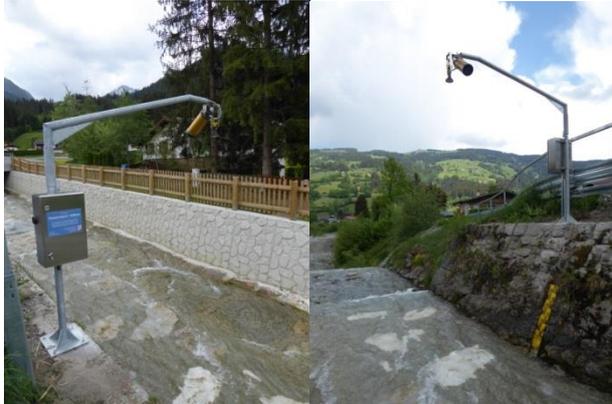
Pegel Brixen i.Th. / Brixenbach; Foto: Hydrographischer Dienst, Land Tirol

Ausstattung des Pegels Brixen im Thale/Brixenbach mit Wasserstand- und Fließgeschwindigkeits-radar.

Im Zuge der Verbauungsmaßnahmen wurde die alte Pegelstelle umgebaut. Die Erfassung der Wasserführung in diesem Wildbacheinzugsgebiet wird durch die hydraulischen Gegebenheiten (hohe Fließgeschwindigkeit, Fließwechsel, Geschiebe) erschwert und ist qualitativ mit Pegelauswertungen von Talflüssen nicht gleichzusetzen. Die Erfassung des Durchflusses muss allenfalls durch hydraulische Berechnungen unterstützt werden.

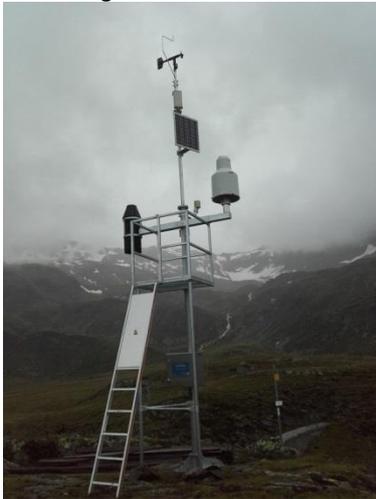
Foto Land Tirol, Hydrographischer Dienst; Pitsched Boden in Osttirol, Kooperation mit WLV

Das zu betreibende Basismessnetz zur Wasserkreislaufferhebung wird für den Hochwassernachrichtendienst und die Hochwasserprognose um Messstandorte beispielsweise im Bereich der Niederschlagsmessung erweitert, welche dazu dienen, die Niederschlagsprognosen zu verfeinern. Dazu werden die Daten des Hydrographischen Dienstes der ZAMG zur Verfügung gestellt und fließen dort in die Wettermodelle ein. Auch spezifische Fragestellungen in kleinen Einzugsgebieten (Wildbacheinzugsgebieten) können mit diesen Instrumentierungen abgedeckt werden.

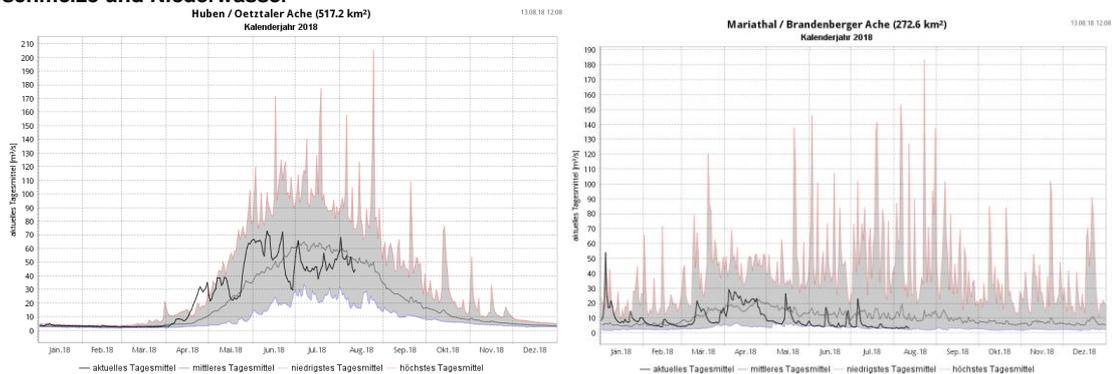
Abbildungen Hydro online, Land Tirol; Abb. oben vergletschert, Abb. unten nicht vergletschertes Einzugsgebiet

Die Abflussbildung aus vergletscherten Regionen ist deutlich durch die Gletscherschmelze geprägt.

Aufgrund der hohen Tageserwärmung reagiert die Schmelzwasserführung mit deutlichen Tagesgängen.

Nicht oder gering vergletscherte Einzugsgebiete haben keine Eisreserven, welche für die Schmelzwasserproduktion zur Verfügung stehen könnten. Bei geringem oder fehlendem Niederschlag fällt die Wasserführung auf den Basisabfluss hin ab und nähert sich dem Mindestabfluss an. Die Einzugsgebiete „rinnen aus“. Die Mächtigkeit der Bodenspeicher und Quelleinzugsgebiete bestimmt dabei den zeitlichen Verlauf der Abflussreaktion. Vergleiche auch den Rückgang bei den Quellschüttungen.

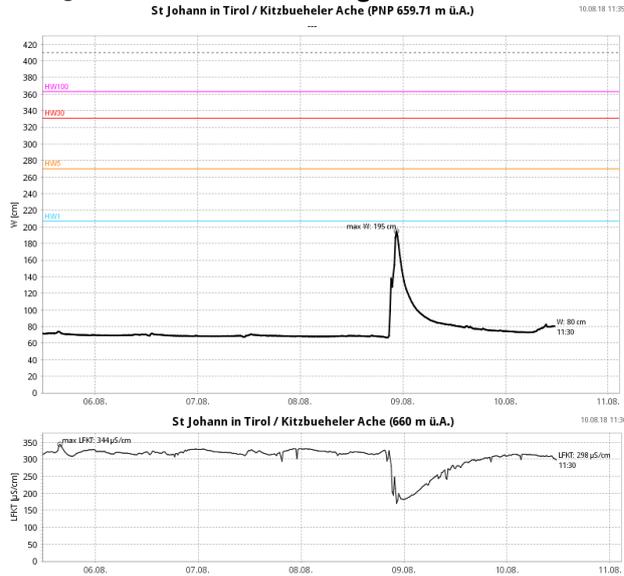
Aufgrund des Niederschlagsereignisses vom 8. des Berichtsmonats ist ein deutlicher Anstieg in der Wasserführung an der Kitzbüheler Ache zu verzeichnen. Gleichzeitig reagiert die kontinuierlich gemessene Leitfähigkeit mit einem deutlichen Absinken. Der geogene Hintergrund des Einzugsgebietes der Kitzbüheler Ache bedingt im Basisabfluss vor dem Niederschlagsereignis eine Leitfähigkeit von etwa 300 µS/cm. Mit der Einmischung von Niederschlagswasser wird die Leitfähigkeit deutlich verringert. Die Leitfähigkeit ist ein Maß für die Ionen-Konzentration von gelösten Salzen oder Stoffen im Wasser. Bei stofflichen Einträgen in das Gewässer (Salze, Gülle, etc.) erreicht die Leitfähigkeit extrem hohe Werte.

Abb.: Wasserstand (oben) und Leitfähigkeit (unten), gemessen am Pegel St. Johann / Kitzbüheler Ache, Graphik Hydro-Online, Land Tirol

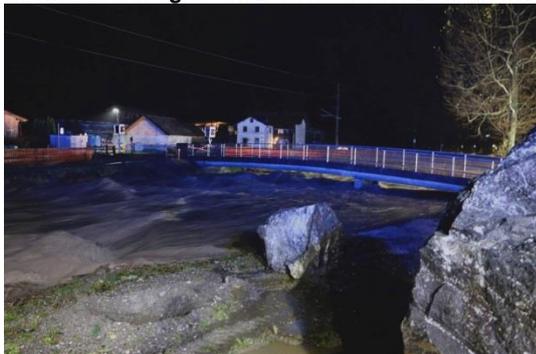
Tagelange Niederschläge führen an der Drau oberhalb von Lienz zum größten Hochwasserereignis seit den katastrophalen Ereignissen 1965 und 1966. In Sillian bewährt sich der in Bau befindliche Hochwasserschutz, es kommt nur zu begrenzten Ausuferungen.

Tagelange Niederschläge führen an der Drau oberhalb von Lienz in der Nacht vom 29. auf den 30. Oktober zum größten Hochwasserereignis seit den katastrophalen Ereignissen 1965 und 1966. In Sillian bewährt sich der in Bau befindliche Hochwasserschutz. Es kommt nur zu begrenzten Ausuferungen. Während für die Festlegung des Hochwasserscheitels am Pegel Arnbach noch weitere Analysen ausständig sind, kann dieser für den Pegel Rabland in etwa mit HQ40 angegeben werden, am Pegel Lienz-Falkensteinsteg in etwa mit HQ30. Am Villgratenbach und im gesamten Einzugsgebiet der Isel verläuft die Abflusswelle hingegen vergleichsweise moderat ab.

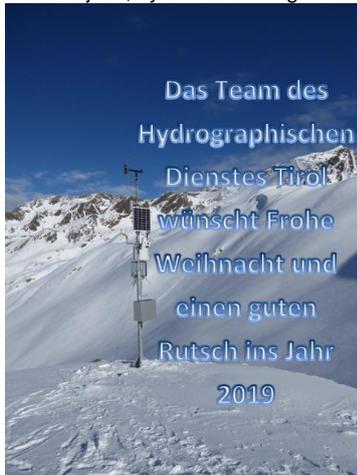
Timmelsjoch, hydrometeorologische Messstelle, Foto Land Tirol, Hydrographischer Dienst

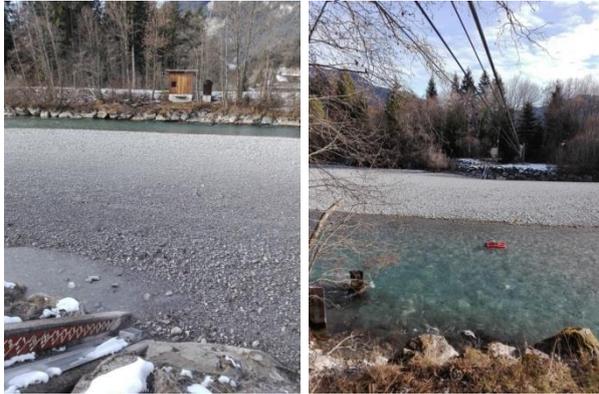
Pegel Lechaschau am Lech
Foto: Hydrographischer Dienst/Land Tirol

In der hochwasserführenden Zeit transportiert der Lech Unmengen an Geschiebe und Schwebstoff. In der Niederwasserzeit reicht die Schleppkraft nicht mehr aus, die Geschiebeanlandungen natürlicherweise zu beseitigen.

An Pegelstellen ist dieser Umstand nicht immer vermeidbar, daher wird an Gewässern mit hohen Umlagerungstendenzen die Pegelmessung an beiden Ufern durchgeführt. So steht bei Umlagerung des Geschiebes zumindest ein Uferabschnitt für die Wasserstands- und Schwebstoffmessung zur Verfügung. Mit der kommenden hochwasserführenden Jahreszeit werden die Schotterbänke wieder bewegt bzw. überströmt und die Messungen können beidseitig weitergeführt werden.

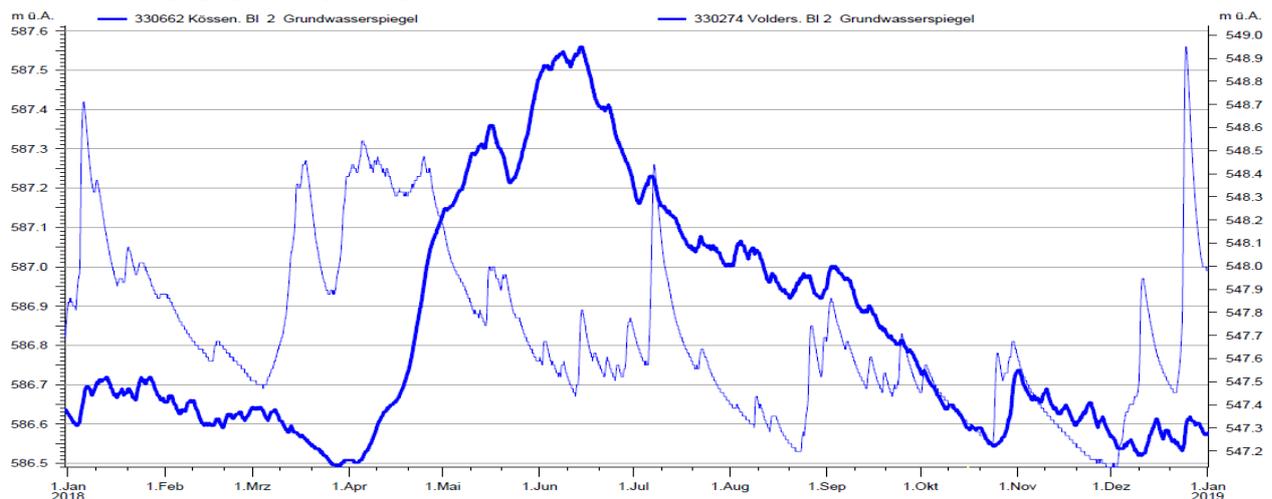
Grundwasserspiegelganglinien in [m ü.A.]

In Nordtirol wurden in den Grundwassergebieten des Nordalpenraumes vom Außerfern bis zum Großachengebiet nur im Jänner und Dezember überdurchschnittliche, vom Februar bis November unterdurchschnittliche Grundwasserverhältnisse beobachtet. Dementsprechend liegen auch die Jahresmittel 2018 deutlich unter dem langjährigen Durchschnitt (2008-2017). Die restlichen Grundwassergebiete Nordtirols waren vor allem von der langanhaltenden Trockenheit im Sommer/ Herbst geprägt. Das Jahresmaximum im Inntal wurde im Monat Juni registriert. Die Jahresmittel 2018 liegen überwiegend im Bereich des langjährigen Mittelwertes (2008-2017).

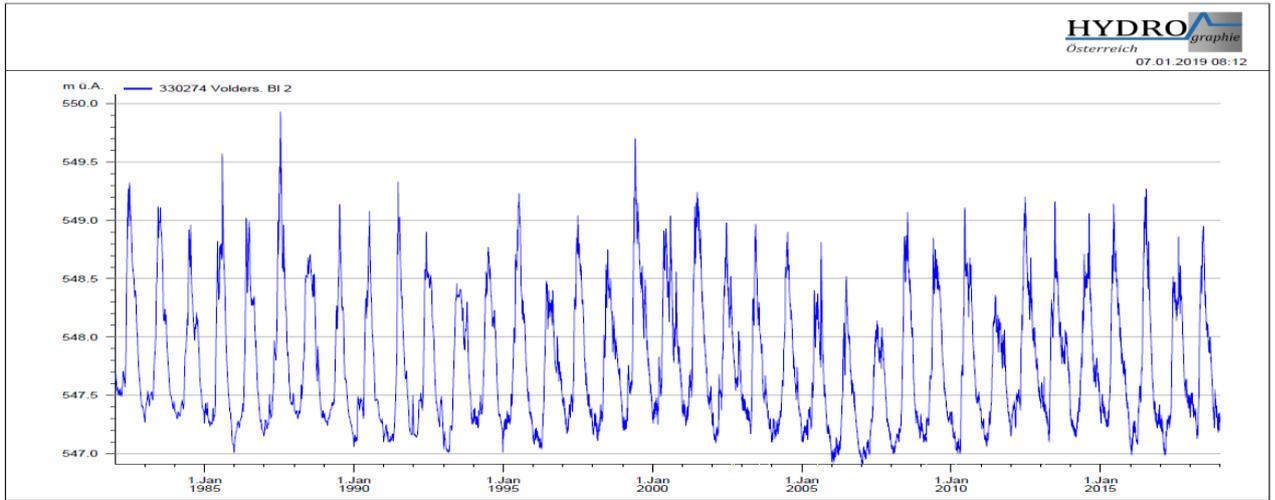
Grundwasserspiegelganglinie [m ü.A.] von Volders BI2 seit Beobachtungsbeginn im Jahr 1982

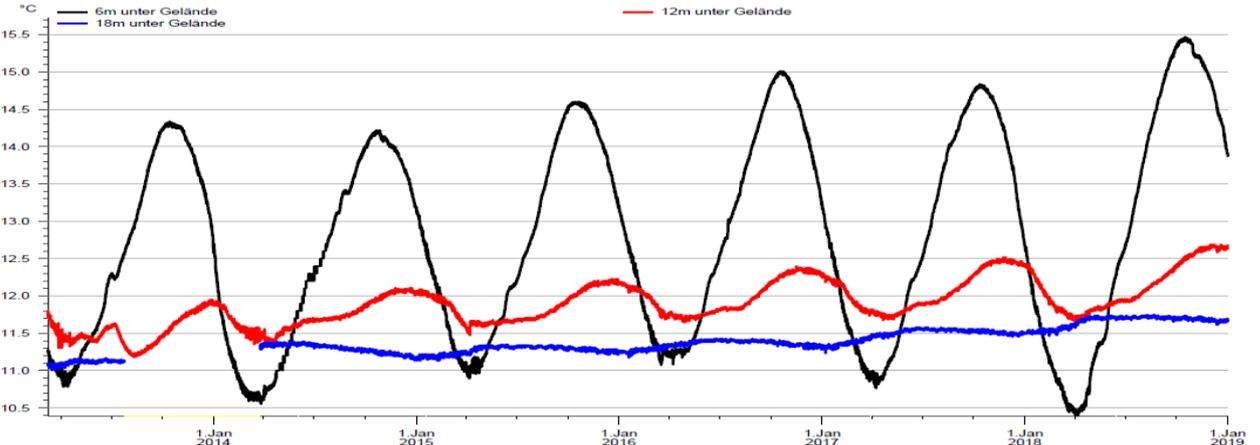
Jahresganglinien der Grundwassertemperatur [°C] von Rum Blt3 in 6m (schwarz), in 12m(rot) und in 18m(blau) Tiefe unter Gelände

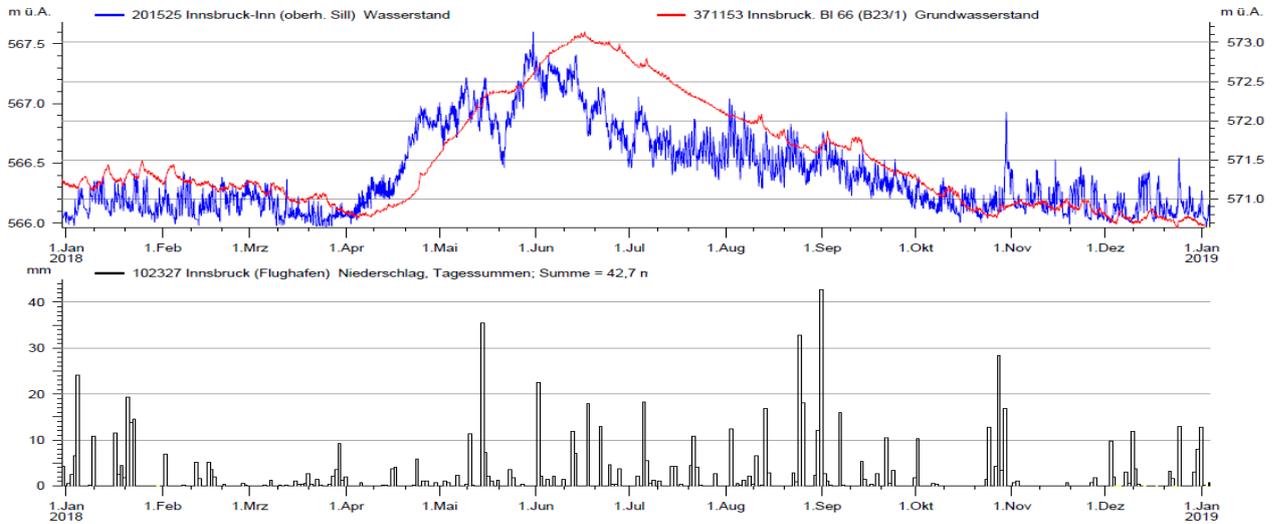
Die folgende Grafik zeigt den Vergleich des Innwasserstandes mit dem Grundwasserspiegel und den Tagessummen des Niederschlages in Innsbruck.

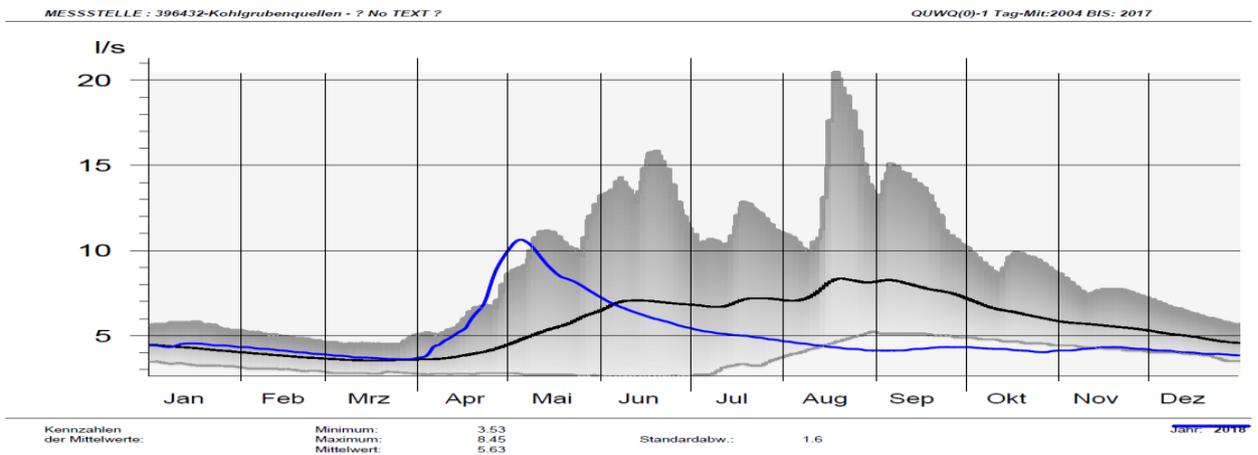
Ähnlich wie beim Grundwasser sind auch bei den Quellmesstellen vom Jänner bis Mai überdurchschnittliche, danach bis zum Jahresende unterdurchschnittliche Schüttungen zu verzeichnen. In den folgenden zwei Grafiken sind als Beispiele für den inneralpinen Bereich die Kohlgrubenquelle in Wattenberg und für den Nordalpenraum die Schwarzlackenquelle in Vomp/Hinteriss abgebildet.

Das Jahr 2018 ist in blau, die Mittelwertganglinie (2004-2017) in schwarz und der Schwankungsbereich in grau dargestellt

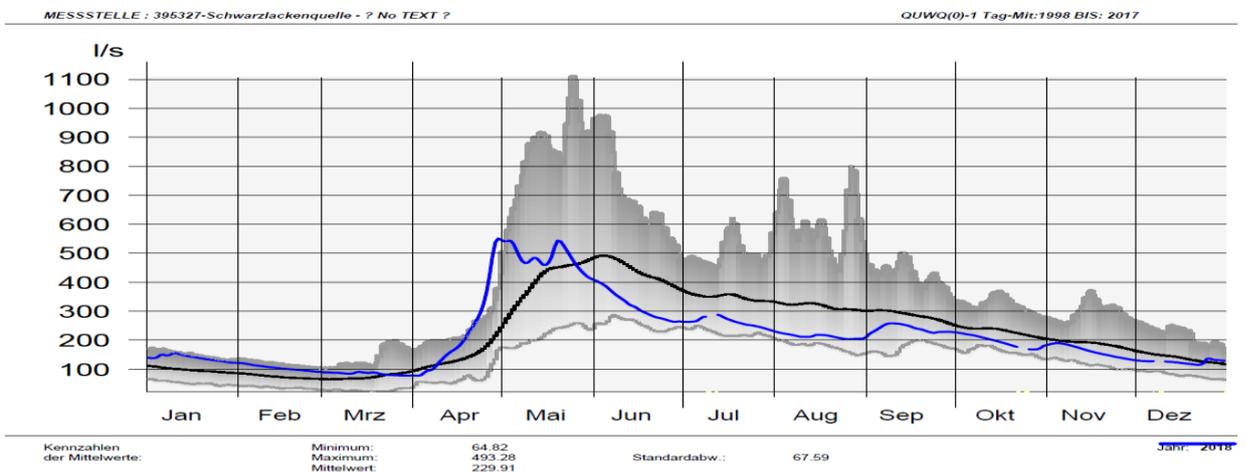
Das Jahr 2018 ist in blau, die Mittelwertganglinie(1998-2017) in schwarz und der Schwankungsbereich in grau dargestellt

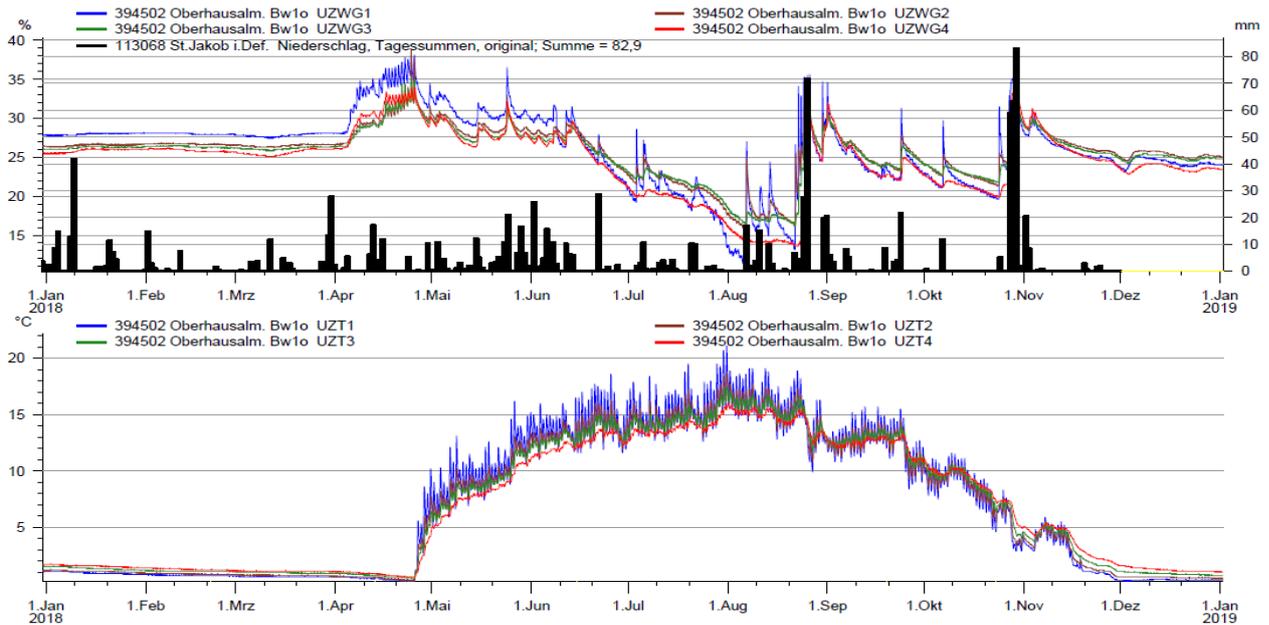
In den Jahren 2017 und 2018 wurde in Osttirol begonnen, an bestehenden Niederschlagsmessstellen - durch den Einbau von diversen Sensoren in den Boden - Daten über die ungesättigte Zone zu gewinnen. Die folgende Darstellung zeigt anhand der Station Oberhausalm im Defereggental den Bodenfeuchte- und Bodentemperaturverlauf im Jahr 2018. Die obere Grafik zeigt die Bodenfeuchte [Vol%] in 10cm(blau), in 20cm(braun), 30cm(grün) und 45cm(rot) unter Gelände im Vergleich mit den Tagessummen des Niederschlages. In der unteren Grafik ist der Gang der Bodentemperatur [°C] in 10cm(blau), in 20cm(braun), 30cm(grün) und 45cm(rot) unter Gelände abgebildet.
