Hochwasserchronik

Die Pegelgeschichte

PEGELGESCHICHTE

Der Hydrographische Dienst

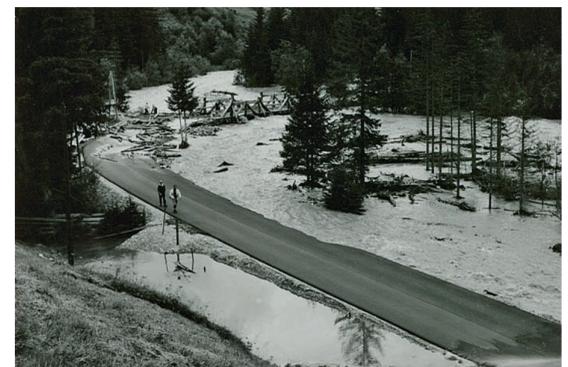
Der Kals Bach bei der Knopfbrücke, 1966.

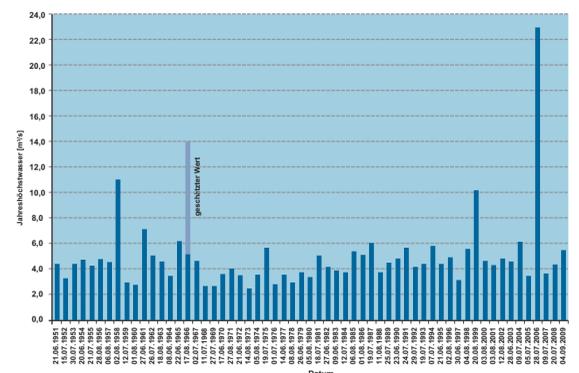
Pegel Spöttling / Teischnitzbach
Größte jährliche Abflüsse zwischen 1951 und 2009

28. Juli 2006: Eine Gewitterzone erreicht Westösterreich und überquert am Abend Tirol. Vom Karwendel über die Kitzbüheler Alpen zieht sie mit heftigen Gewittern und intensiven Niederschlägen über den Tauernhauptkamm. Mit Hochwasser und Muren reagieren in Osttirol u.a. die obere Isel, die Iselitz und der Teischnitzbach. Der Pegel hier registriert das größte Hochwasser seit Beobachtungsbeginn 1951. Wildholz und Geschiebe führen am Pegel zur Verklüftung, der Bach tritt über die Ufer und führt zu Überschwemmung und Uferanrissen unterhalb der Straßenbrücke. Am benachbarten Dorferbach entwickelte sich nur eine harmlose Hochwasserspitze, aber doch die höchste des Jahres 2006.

28. Juli 2006: Der Durchzug einer Gewitterfront, die von NW her den Alpenhauptkamm überquerte, führte zum größten Hochwasserdurchfluss seit Bestehen der Pegelstelle (1951). Dabei verursachte das mitgeführte Wildholz eine Verklausung am Messsteg, in deren Folge der Teischnitzbach hier ausgebrochen war und zu Überschwemmung mit Uferanrissen bachabwärts führte.

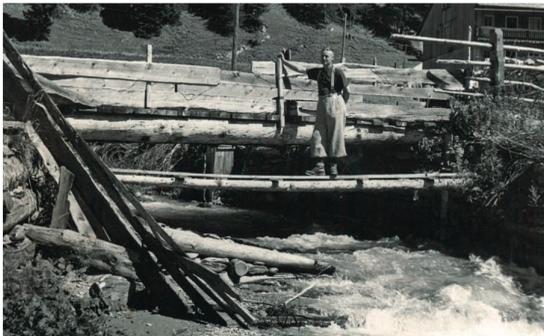
Der Pegel am Teischnitzbach im Jahre 1953

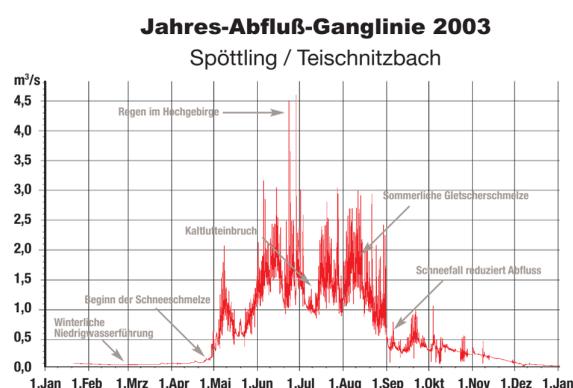
Die Abflussganglinie des Teischnitzbaches wird ausschließlich vom Wetterablauf gesteuert.

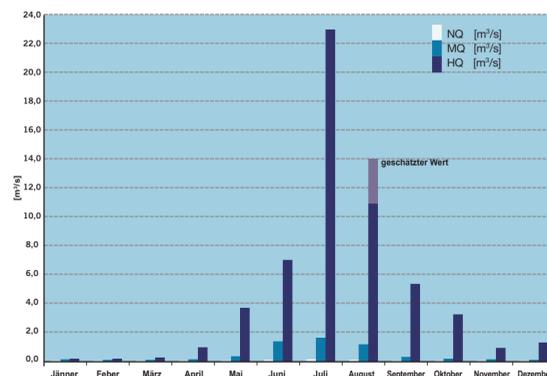
Mittlere und extreme Wasserführung im Jahresverlauf am Pegel Spöttling / Teischnitzbach

Einzugsgebiet: 13,9 km², Reihe 1951 bis 2009

Monat	1	2	3	4	5	6	7	8	9	10	11	12
NQ [m³/s]	0,040	0,040	0,040	0,040	0,045	0,105	0,270	0,180	0,040	0,020	0,030	0,030
MQ [m³/s]	0,090	0,076	0,080	0,141	0,551	1,30	1,47	1,18	0,641	0,341	0,184	0,120
HQ [m³/s]	0,193	0,160	0,360	1,02	3,62	7,10	23,0	14,0	5,36	3,22	1,02	1,31

NQ kleinster Abfluss im Beobachtungszeitraum
MQ mittlerer Abfluss im Beobachtungszeitraum
HQ größter Abfluss im Beobachtungszeitraum

NNQ kleinster bekannter Abfluss: 0,02 m³/s am 27.10.1969
HHQ größter bekannter Abfluss: 23,0 m³/s am 28.07.2006

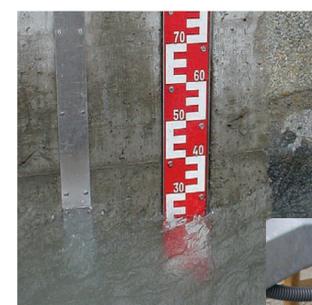
Der Lattenpegel ist das Kernstück einer Pegelanlage. Er ist ortsfest und seine Skala ist stets vom Wasser umspült. Der Nullpunkt der Skala heißt „Pegelnulppunkt“ (PNP).

Lattenpegel mit „E-Teilung“

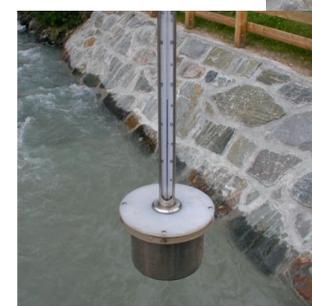
Wurde früher die Wassertemperatur 1x täglich von einem ortsansässigen Beobachter mit einem Flüssigkeitsthermometer (Quecksilber oder Alkohol) gemessen, erfolgt nun die Registrierung digital mittels elektronischem Sensor. Die Messwerte werden – wie der Wasserstand – von einem Datenlogger digital aufgezeichnet. Die fallweise Überprüfung des Sensors erfolgt mit einem Flüssigkeitsthermometer.

Schöpftthermometer für Wassertemperaturmessung

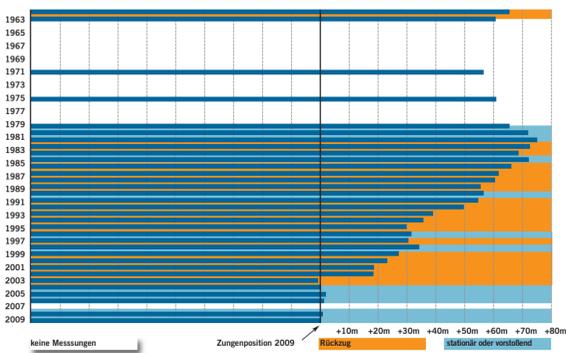
Kalser Bärenkopfes (Kalser Tauernkees-Süd) Zungenstände seit 1962 bezogen auf 2009

Die größte nacheiszeitliche Ausdehnung der Gletscher im Alpenraum hat um das Jahr 1850 ihren Höhepunkt erreicht. Seither ziehen sich die Gletscherzungen zurück und verlieren die Gletscher an Eismasse. Am Beispiel des Kalser Bärenkopfes (Granatspitzgruppe) ist aus dem jährlichen Zungenstand (siehe Diagramm unten) das erbitterte Rückzugsgefecht des Gletschers nachvollziehbar. Lufttemperatur, Anzahl und Ergiebigkeit der sommerlichen Neuschneefälle und der winterliche Schneenachschub sind für das Gletscherwachstum die bestimmenden Faktoren. Die Zungenstände des Bärenkopfes (Kalser Tauernkees-Süd) werden seit 1962 gemessen und vom Österreichischen Alpenverein dem Hydrographischen Dienst zur Verfügung gestellt.

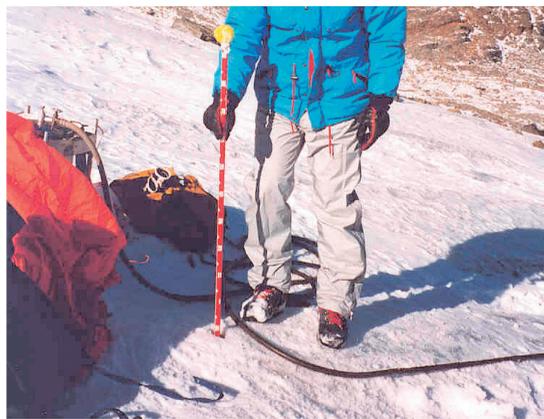
Mit dem Dampfbohrer werden im Spätsommer mehrere Meter tiefe Löcher vertikal in das Eis gebohrt, in welche die Schneepiegel gesteckt werden. Im Zuge der Schmelzperiode des nachfolgenden Haushaltsjahres apert diese Schneepiegel aus und geben so Aufschluss über den Eisverlust des Gletschers an dieser Stelle. Wenn diese Pegel geodätisch eingemessen werden, so sind auch Aussagen über die Fließgeschwindigkeiten des Gletschers möglich.

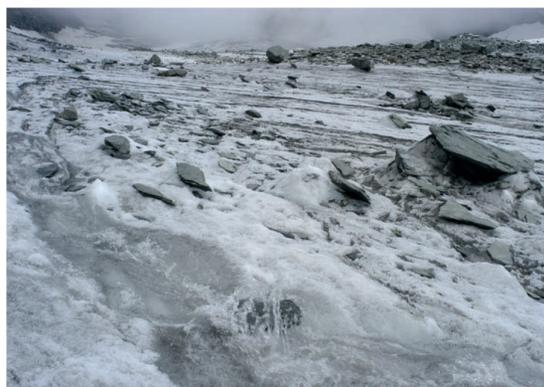
Am Ködnitzkees im Sommer 2003: Dieser heiße Sommer hat die stärksten Gletscherrückgänge seit Beginn der Aufzeichnungen bewirkt.

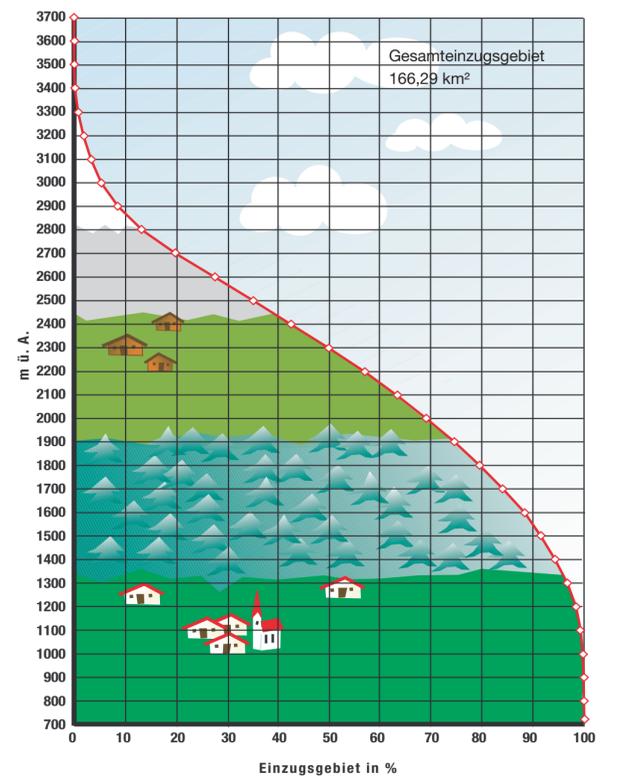
Der Verlauf der hypsographischen Kurve eines Einzugsgebietes steuert z.B. die Abflussbildung in einem Gewässer, wenn die Schneefallgrenze unterhalb des Gipfelniveaus liegt. Sinkt etwa die Schneefallgrenze im Zuge eines sommerlichen Kaltlufteinbruchs auf 2700 m ab, dann ergibt sich aus der untenstehenden Grafik, dass in den obersten 20 % der Einzugsgebietsfläche Schnee fällt, der zunächst nicht abflusswirksam ist. Die tiefer liegenden 80 % des Einzugsgebietes erhalten den Niederschlag als Regen und dieser kann zur Abflusssteigerung in den Bächen beitragen.

Flächen - Höhen - Verteilung von Kals

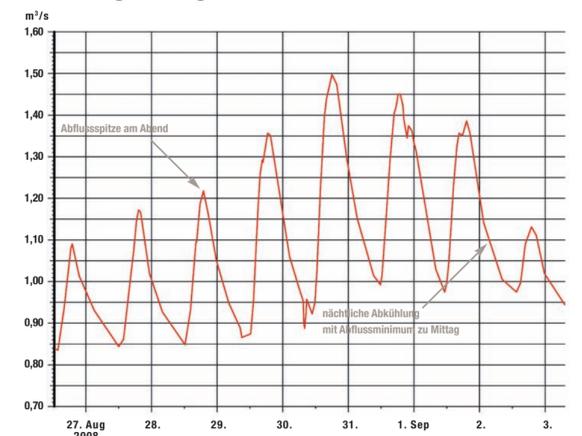
Am Pegel aufgezeichneter Gletscherabfluss

In einer hochsommerlichen Schönwetterphase steigert sich der Abfluss von Tag zu Tag - auch ohne Regen!
