KULTURBERICHTE AUS TIROL 2012

63. DENKMALBERICHT

DENKMALPFLEGE IN TIROL
JAHRESBERICHT DES BUNDESDENKMALAMTES 2010/11
JAHRESBERICHT DES LANDES TIROL 2010/11

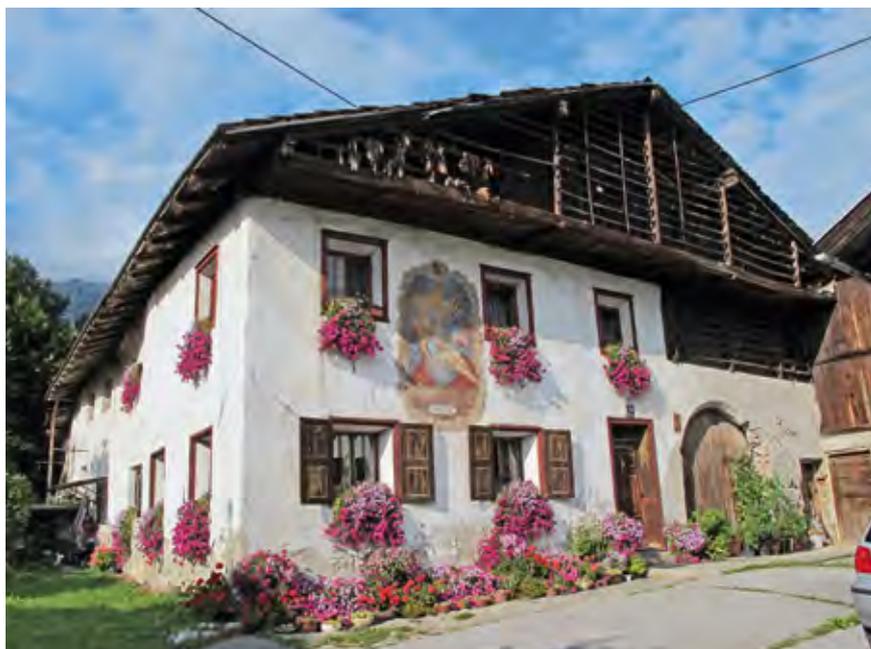
Absam, Bauernhaus, Bachgasse 4, Gesamtansicht, 2011 | Foto: Frick

Der mächtige Mittertennhof liegt nördlich der das Straßendorf Absam von Westen nach Osten erschließenden Dörfstraße. Die Lage entspricht in etwa noch jener des Urkatasters von 1856: So schließt er an der Südseite an eine kleine platzartige Erweiterung an, im Westen, Norden und Osten befindet sich der Garten. Während das schmale Gartenstück an der Westseite durch den Abriss der ehemaligen Mühle entstand, hat sich im Norden und Osten weitgehend die ältere unbebaute Flurstruktur erhalten. Der Hof ist als zweigeschossiger weiterentwickelter Mittertennhof mit getrennt geführtem schmalen Hausflur und parallel dazu verlaufender Tenne über unregelmäßig rechteckigem Grundriss errichtet und wird durch ein flaches Satteldach abgeschlossen. Der Bau besteht aus einem gemauerten Wohnteil im Westen, der östlich anschließende Wirtschaftsteil ist mit gemauertem Stall in Ständerbauweise errichtet, die Tennenzufahrt liegt an der südlichen

Giebelfassade. Der Bundwerkgiebel mit doppelten Andreaskreuzen an der Südseite zeigt ein vorgeblendetes Trockengestänge, der Holzgiebel der Nordseite ist verbrettert. Die nach Süden orientierte Hauptfassade schmückt ein barockes Fassadenfresko mit der Darstellung der Pietà (bez. Anno 1763) und einer gemalte Rocailerrahmung. Das Innere gliedert sich durch einen Seitenflurgrundriss mit an der Westseite angeordneten Anräumen. Die Baudetails im Inneren belegen die Entstehung des Hofes in drei Bauphasen: Der gotische Kernbau manifestiert sich in der gotischen Holzbalkendecke und den unverputzten Steinwänden des Kellers mit zwei spitzgedeckten Lichtnischen. Etwas später datieren die Holzbalkendecke in der Machlkammer, die gewölbte ehemalige Rauchküche und der gewölbte Flur (2. Hälfte 16. Jahrhundert). Mit der Stube, der Haustüre und den Fenstern zeigt das Objekt typische Ausstattungsstücke aus der Zeit des Historismus. Neben seiner architektonischen Qualität ist das Objekt als ehemalige Mühle ein wichtiges Dokument für die Wirtschaftsgeschichte, die bis Ende des 18. Jahrhunderts zurückreichenden

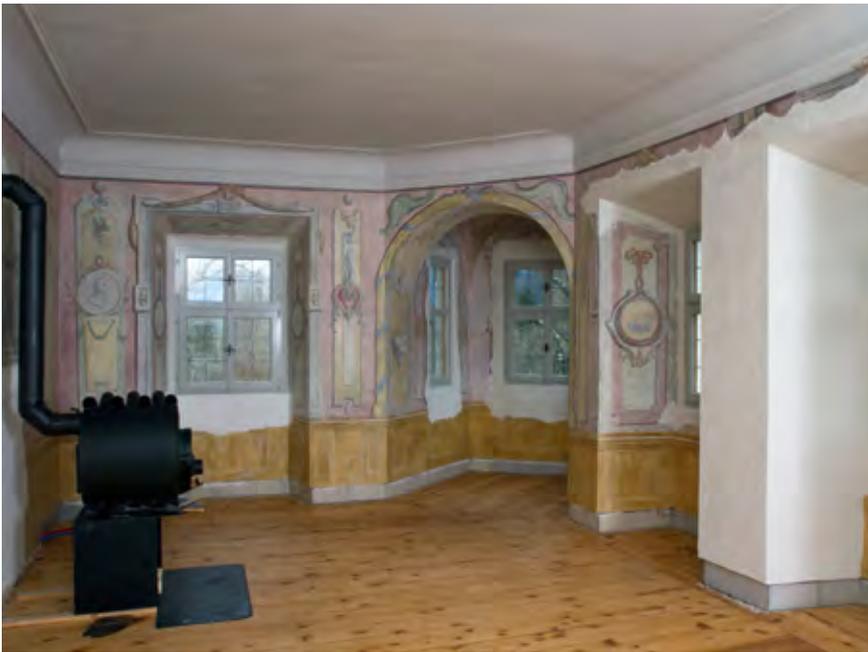
Ainet, Ansicht Weiherburg, HNr. 142, Gesamtansicht, März 2012 | Foto: Neubauer/BDA Wien

Der nordwestlich von Ainet in einem kleinen Wäldchen gelegene Ansitz Weiherburg, auch Schloss Weiherburg genannt, wurde urkundlich 1631 vom Pfandinhaber der Herrschaft Lienz, Johann Graf Wolkenstein-Rodeneck, samt Wirtschaftsgebäuden und Fischteichen als Jagdschloss errichtet. Heute steht nur mehr das Herrenhaus, das vom Historiker Anton Roschmann anlässlich eines Besuches 1746 als görzisches Jagdhäuschen bezeichnet wurde. In den folgenden Jahren war es im Besitz verschiedener lokal- und landesgeschichtlich bedeutender Persönlichkeiten. Der Ansitz präsentiert sich als zweigeschossiger, nicht unterkellertes, kubischer Baukörper mit zwei Rechteckerkern, der durch ein Walmdach abgeschlossen wird. Durch Befundungen der Fassaden konnten

sowohl die ursprünglichen Eckquaderketten aus der Zeit von 1631, als auch die klassizistische und historistische Fassadeninterpretation bestimmt werden. Einfache, gemalte, farblich abgesetzte Fensterfaschen gliedern die zwei Hauptfassaden gegen Süden und Osten, das breite rundbogig geschlossene Eingangportal mit zweiteiliger, im Zackenmuster aufgedoppelter Holztüre wird durch eine gemalte, teilweise noch aus der Erbauungszeit stammende Steinleibung akzentuiert. Dem 19. Jahrhundert sind die Fresken an den Fassaden zuzuordnen.

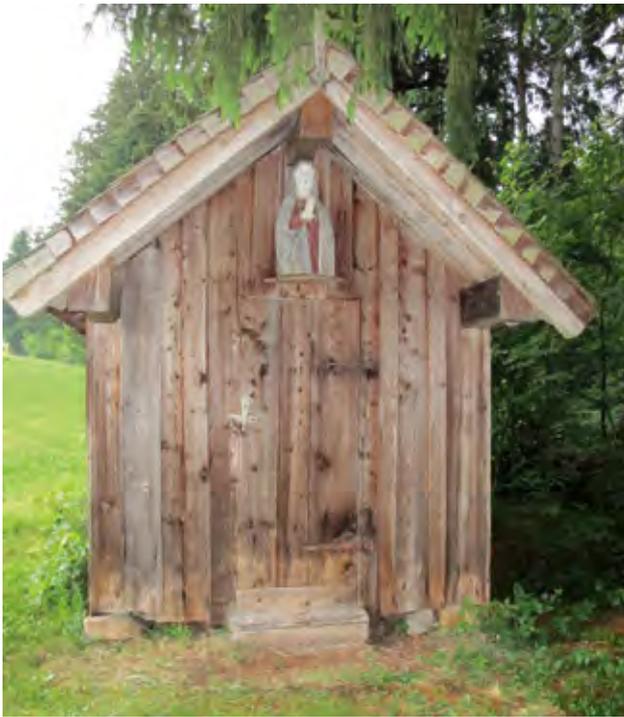
Going am Wilden Kaiser, Hofkapelle Haiden, Reischweg 19, Gesamtansicht, 2011 | Foto: Frick

Die zum Haidenhof in Weiler Aschau gehörige Hoadkapelle ist eine von drei Hofkapellen in der Gemeinde Going am Wilden Kaiser. Sie liegt nördlich oberhalb des Hofes an der Waldgrenze, nach Südwesten fällt die Feldparzelle zum Hof ab. Die über rechteckigem Grundriss auf vier Ecksteinen ruhende turmlose und fensterlose Holzkapelle mit geradem Chorschluss wird durch ein an der Giebelfassade vorkragendes schindelgedecktes Satteldach abgeschlossen. Die Firstpfette trägt die eingeschnitzte Jahreszahl 16 MKHA 81. Den First schmückt ein schlichtes Holzkreuz. Über dem geraden Türsturz der giebelseitig erschlossenen Kapelle befindet

sich auf einem abgerundeten Brett die gefasste Halbfigur der Madonna mit zum Gebet gefalteten Händen. Der Innenraum zeigt einen offenen Dachstuhl, eine gefasste Holzmensa, das zentrale Altarblatt wird vom knienden Geißelchristus eingenommen. Der Name der Feldkapelle stammt vom etwas unterhalb liegenden Haidenhof, der mundartlich als Hoadbauer bezeichnet wird. Die Parzellenform und die Parzellenteilung haben sich seit dem Urkataster nicht verändert. Die Kapelle wurde 1681 errichtet, wie die eingeschnitzte Jahrzahl an der Firstpfette dokumentiert. Die Holzmensa und das hölzerne Altarbild sind dem bäuerlichen Barock zuzuordnen und weisen ebenfalls in die Errichtungszeit der Kapelle. Die Kapelle zeigt somit in qualitätvoller Weise ein einheitliches charakteristisches Erscheinungsbild, sowohl in ihrer architektonischen Form, als auch in der volkstümlichen Ausgestaltung. Die gefasste Madonnenfigur, die laut mündlicher Überlieferung aus der alten gotischen Goinger Kirche stammen soll, lässt sich aufgrund der stilistischen spätgotischen Ausprägung in das 16. Jahrhundert datieren. MF

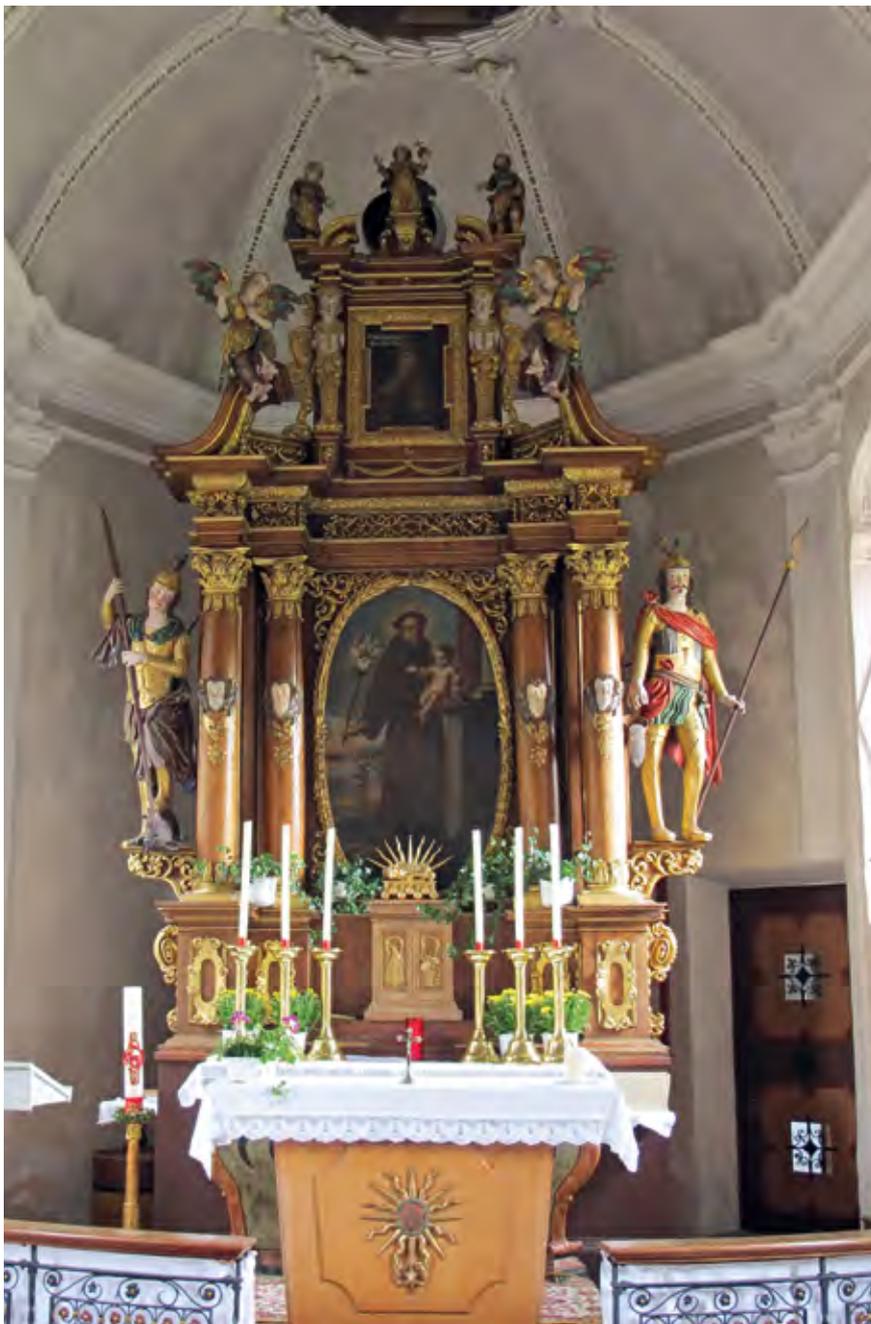
Heinfels, Filialkirche hl. Antonius von Padua, Detailansicht, Altar, 2010 | Foto: Frick

Die röm.-kath. Filialkirche zum hl. Antonius von Padua liegt an der Drautalstraße im Ortsteil Panzendorf, am Fuße des Schlosshügels von Heinfels. Die Kirche ist als Zentralbau über oktagonalem Grundriss errichtet und wird durch ein hohes, schindelgedecktes Zeltdach über Hohlkehle mit bekrönender Kugel und schmiedeeisernem Kreuz abgeschlossen. An der Nordseite schließt das Chorpolygon und ein nordöstlich angebauter, über Eck gestellter Turm über annähernd quadratischem Grundriss mit eingezogenem oktagonalem Aufsatz und Zwiebelhaube an. Den achtseitigen Zentralraum im Inneren überwölbt ein achtteiliges Klostergewölbe, das von flachen Pilastern mit profilierten Kapitellen und umlaufendem, verköpftem Gebälk getragen wird. Der einjochige, polygonal geschlossene Chorraum liegt um eine flachbogig in den Raum vorkragende Stufe erhöht. Kuppel und Fensterleibungen weisen zarten, teilweise vergoldeten Stuckdekor auf. In das Dekorationssystem des Gewölbes sind Gemälde (Öl auf Lwd.) mit den Darstel-

lungen der Marienkrönung und Szenen aus dem Leben und Wirken des hl. Antonius von Padua eingebunden. Das Zentrum der Kirche bildet der gemeinsam mit der Kirche geweihte Hochaltar. Er zeigt einen strengen, tektonisch konzipierten Aufbau, das zentrale ovale Altarblatt in Blattkranzrahmung stellt den hl. Antonius von Padua mit Jesuskind und Lilie, im Hintergrund die Fischpredigt des Heiligen in Rimini dar. Die Filialkirche hl. Antonius von Padua wurde um das Jahr 1693 von Georg Egger Obermayr aus Panzendorf gestiftet und im Jahr 1693 errichtet, wie die Jahreszahl am Türsturz dokumentiert. Die Weihe zu Ehren des hl. Antonius von Padua erfolgte am 20. August 1694. Aus dem Jahre 1705 ist eine Messstiftung der Familie Egger belegt. Unter Kaiser Joseph II. wurde die Kirche geschlossen und diente in der Folge ausschließlich der privaten Andacht. Das Kirchenvermögen der St. Antonius-Capelle ohne Sanctissimum wurde mit der 1787 zur Expositur erhobenen Heinfelser Kirche Hll. Petrus und Paulus vereint. Die Antoniuskirche in Heinfels gehört zu den drei Antoniuskirchen des Bezirkes Lienz, die im 17. Jahrhundert entstanden sind und hohe künstlerische Qualität aufweisen. Die Verehrung des hl. Antonius

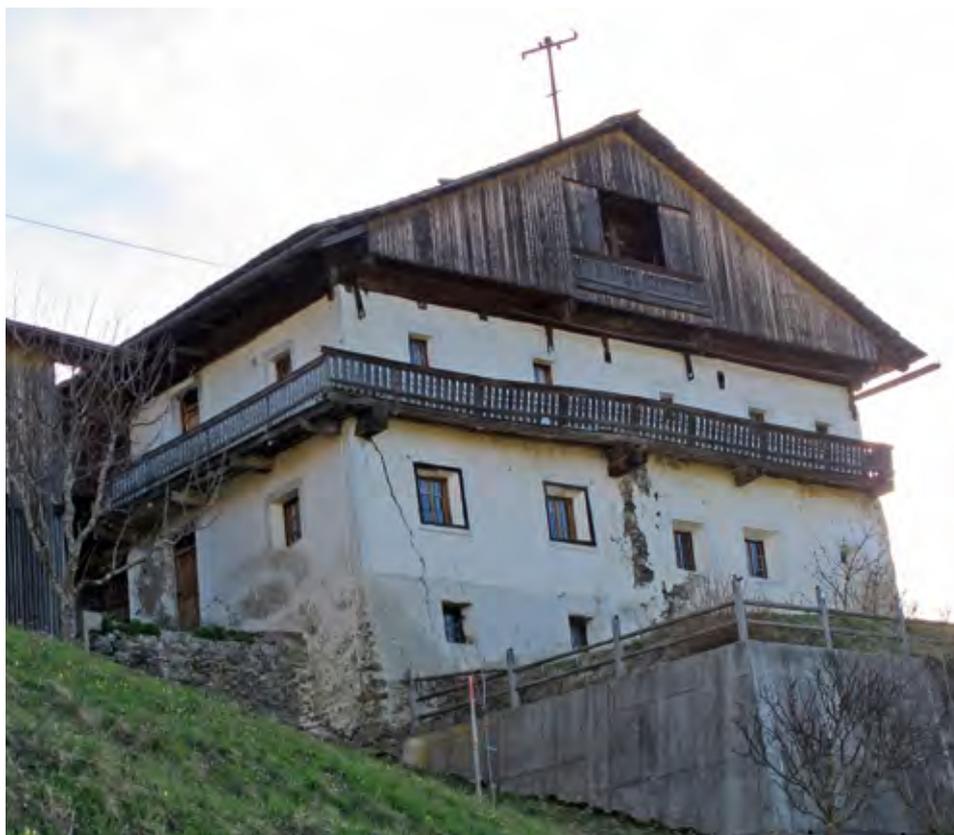
Heinfels, Bauernhaus, Panzendorf 46, Gesamtansicht, 2011 | Foto: Frick

Der Einhof Mittereggenschneider liegt in einem kleinen Weiler nördlich von Panzendorf am steilen Südhang oberhalb der Ortschaft und der Burg Heinfels in 1310 Metern Seehöhe mit weitem Blick über das Pustertal. Der Hof ist über rechteckigem Grundriss errichtet und staffelt sich in drei Geschossen an den Hang. Der quer zum First mittig erschlossene Hof ist in steiler Hanglage senkrecht zur Talachse gestellt. Talseitig liegen die Wohnbereiche, bergseitig die Wirtschaftsteile. Das zwei Vollgeschosse zählende Gebäude wird durch ein legschindelgedecktes giebelständiges Satteldach abgeschlossen. Der teilunterkellerte Bau besteht aus einem überwiegend gemauerten Wohnteil mit an drei Seiten umlaufendem Balkon im Obergeschoß, dessen Brüstungsbretter balusterartig ausgeschnitten sind. Die ortsübliche, senkrecht vorkragende Giebelschalung zeigt eine zentrale, durch Schiebetore verschließbare Mittelluke. Der teilweise in den Hang gebaute ehemalige Wirtschaftsteil ist im Erdgeschoß gemau-

ert, das Obergeschoß in Blockbauweise errichtet. Die Fenster und Türen zeigen sich an der Fassade in unterschiedlichen Größen und teilweise asymmetrisch angeordnet und weisen farbig gefasste Putzfaschen (aufgeputzt oder in Putzschnitt) auf. Die talseitigen Gebäudeecken sind durch farblich abgesetzte Eckquaderketten betont. Die Raumorganisation im Inneren wird durch einen Seitenflur mit talseitig flankierenden Anräumen charakterisiert. Die Nennung des Hofes reicht bis in das 17. Jahrhundert zurück. Im Kataster von 1628 wird der Hof als bestehendes Teilgut des Rainerhofes, ehem. Freistiftgut der Herrschaft Heinfels, genannt. Im Maria-Theresianischen Kataster von 1775, der 16 Höfe in Panzendorf anführt, ist der Hof immer noch als Teilgut des Rainerhofes erwähnt. Der nördlich von Panzendorf in steiler Hanglage errichtete ehemalige Einhof ist in seinem Kernbau an der Südostecke dem frühen 17. Jahrhundert zuzuordnen. Von dieser ersten Bauphase haben sich noch Teile des Mauerwerks und die gewölbte Speiskammer mit Fenstern in tief liegenden schrägen Scheinungen erhalten. Vermutlich im 18. Jahrhundert wurde das Gebäude

zum heutigen Hof erweitert. Dieser zweiten Ausbauphase im Barock ist die grundsätzliche Raumeinteilung und die Küche im Erdgeschoß zuzuordnen. Aus einer weiteren Ausbauphase im 19. Jahrhundert stammen die Stube im Erdgeschoß und die teils gefassten Kammern im Obergeschoß. Mit seinen ausgewogenen Proportionen und Grundformen stellt das in Mischbauweise errichtete Gebäude einen charakteristischen Einhofbau für das Osttiroler Pustertal dar. Das Innere mit seiner charakteristischen Grundrissbildung und Raumanordnung talseitig eines breiten Seitenflurs mit eingestellten Holzstiegen zeigt vor allem in den Räumen im Erdgeschoß (Stube, Küche, Speiskammer) und der gefassten Kammer im Obergeschoß bemerkenswerte Bau- und Ausstattungs-details aus allen Bauphasen. Ungeachtet kleinerer Adaptierungen repräsentiert der Hof die Bau- und Wohnkultur im bäuerlichen Bereich im 18. und 19. Jahrhundert in nahezu musealer Form. Zudem stellt der Hof eines der wenigen erhaltenen Dokumente des einfachen bäuerlichen Lebens in hochalpinen Lage dar. MF

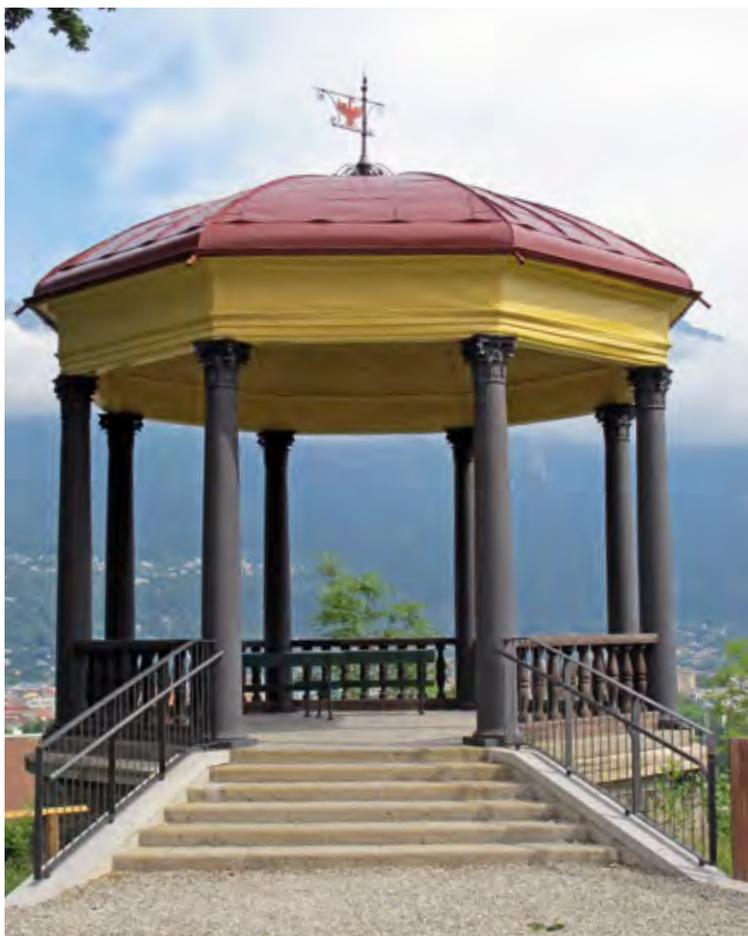
Innsbruck, Gloriette, Bergisel, Gesamtansicht, Juni 2011 | Foto: Frick

Der Aussichtspavillon am Bergisel, die so genannte Gloriette, liegt am nordöstlichsten Punkt des Bergiselplateaus neben dem Kaiserjägermuseum in ca. 620 Meter Seehöhe. Gegen Osten fällt das Gelände steil zur Sillschlucht ab, gegen Norden in bewaldeten Hängen Richtung Wilten, im Süden befindet sich leicht erhöht das neu errichtete Tirol Panorama. Der Bau wurde über oktagonalem Grundriss auf natursteingemauertem Sockel errichtet. Acht gusseiserne Säulen über den Ecken des Achtecks tragen den Architrav und die flache Kuppel, die von einem flachen Zeltdach abgeschlossen wird. Die Decke der Flachkuppel schmückt gemalter Rankendekor, sowie im Zentrum eine Rankenrosette mit Wappendarstellungen (Tirol, Stadt Innsbruck, Stift Wilten, Kaiserjäger). Südlich von Innsbruck erhebt sich westlich

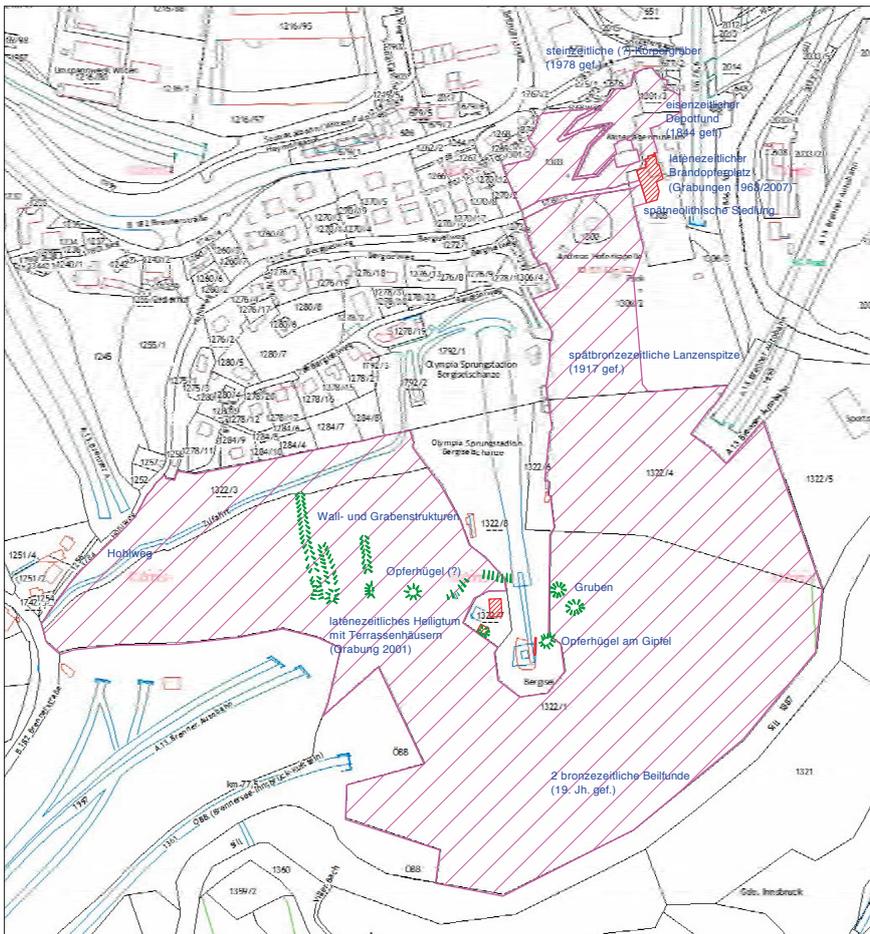
Innsbruck, Prähistorische Heiligtümer mit Höhensiedlung, Bergisel, Gesamtansicht: KG Wilten: Bergisel: Archäologische Fundstellen auf Katasterplangrundlage, Digitaler Kataster, Amt der Tiroler Landesregierung, Abt. Geoinformation, Grafik: BDA, Bergisel

Der Bergisel, ein 746 m hoher, gegen Süden und Osten steil abfallender Felsrücken aus Quarzphyllit mit Plateauflächen an der Nordseite, liegt am Ausgang des Wipptales ins Inntal und blockiert gleichsam diesen Zugang. Diese hervorragende verkehrsgeographische und strategische Lage als Sperrriegel entlang einer der wichtigsten alpinen Nord-Süd-Achsen prägte die Geschichte dieses Ortes. Dieselben räumlichen Verhältnisse, die dem Bergisel seine neuzeitliche Bedeutung zukommen ließen, wurden auch in den prähistorischen Epochen wirksam. Im äußersten Westen des Hügels befindet sich der so genannte Hohlweg, der die alte, mit Sicherheit seit der Urzeit verwendete und seit dem 13. Jh. auch urkundlich belegte Verkehrsachse bildet. Die flachen Plateau-

zonen auf halber Höhe boten geschützten Siedlungsraum, während der Gipfelbereich für repräsentative politisch-religiöse Handlungen ideal geeignet war. Die am besten über den Nordwestabhang erreichbare Kuppe wurde mit Gräben und Wällen befestigt. Der nordöstliche Plateaubereich des Bergisel birgt – obwohl stärker von neuzeitlichen Aktivitäten überprägt – die günstigste Siedlungsstelle des Hügels. Den ältesten Nachweis menschlicher Präsenz am Bergisel bilden die Pfostenlöcher eines Holzgebäudes der Jungsteinzeit. Am nördlichen Abhang sind durch Erosion abgerutschte Funde belegt. Im Plateaubereich selbst sind Bodendenkmale westlich der Baugrube des neuen Museums und des Parkplatzes auf Grund des wissenschaftlichen Erkenntnisstandes an Ort und Stelle erhalten. In der Eisenzeit befand sich im Plateaubereich ein heiliger Bezirk. Dies wird vom hallstattzeitlichen Bronzedepot sowie

von der starken Brandschicht belegt. Die bisherigen Ausgrabungen auf der Kuppe im Jahr 2001 zeigten, welche weitere Befunde westlich und östlich des Schanzenturms unter der Erdoberfläche verborgen sind. Die Wall- und Grabenanlage des Westabhanges stellt ein eindrückliches und unverändertes Geländedenkmal dar. Unmittelbar anschließend an die Grabungsfläche von 2001 befinden sich nachweislich weitere Gebäudereste, die zum damaligen Zeitpunkt nicht ergraben wurden. Brandopferplätze wie dieser am Bergisel bilden die wesentlichen Heiligtümer der alpinen Vorzeit. Die unter freiem Himmel, innerhalb eines eingefriedeten heiligen Bezirks praktizierten Kult- und Opferhandlungen setzten an den meisten Plätzen schon in der Bronzezeit ein. Der Übergang zu Sachopfern erfolgte in der Eisenzeit, der Hauptphase dieser Heiligtümer. Noch intakte Opferhügel befinden sich im Kuppenbereich des Bergisel auf dem unteren Plateau sowie am Gipfel. Von großer Bedeutung ist der Befund des so genannten Schatzhauses, aus dem neben zahlreichen Keramikfragmenten Unmengen von verschmolzenen Bronzeblechgefäßen, verschiedene Schmuckgegenstände, zwei Ackergeräte und keltische Goldmünzen geborgen wurden. Auffällig ist die zeitliche

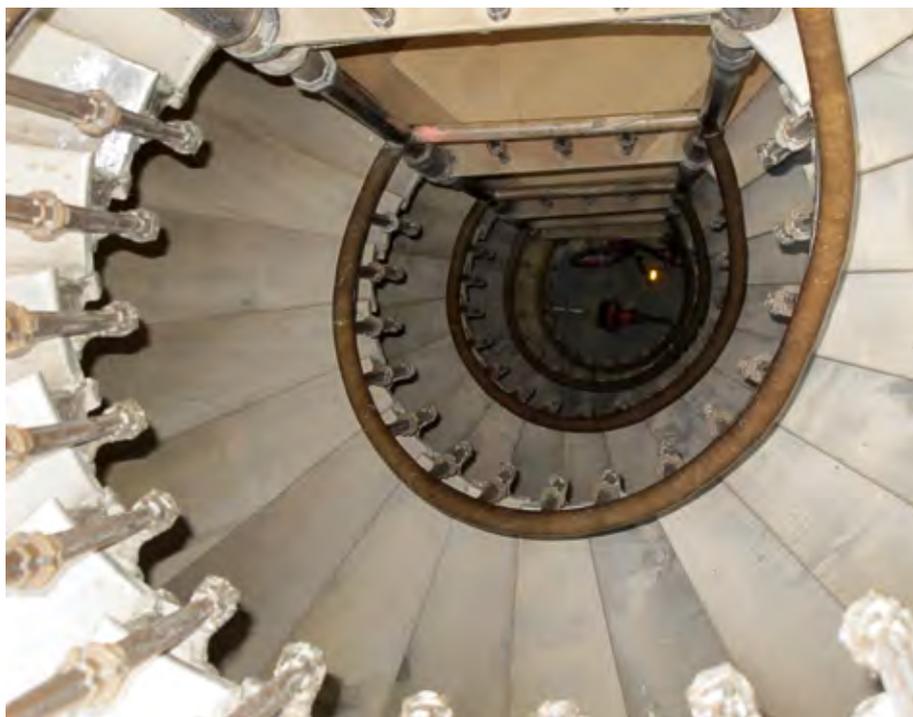
Innsbruck, Bürgerhaus, Herzog-Friedrich-Straße 36, Gesamtansicht, Treppenauge, 2011 | Foto: Frick

Das Bürgerhaus liegt im südlichen Teil der Altstadt, seit 1369 als Kramergasse oder auch Oberer Stadtplatz bezeichnet, erst nach 1875 wurde die Straße nach Herzog Friedrich mit der leeren Tasche umbenannt. Das Objekt bildet mit den benachbarten Häusern den um den Laubengang zurückgesetzten Teil der Westflanke am südlichen Eingang der Altstadt. Das Bürgerhaus zeigt einen fünfgeschossigen, dreiachsigen Bau mit Seitenflurgrundriss und zentralem Stiegenhaus und wird durch ein Muldendach abgeschlossen. Die Innenschließung erfolgt das zentrale Treppenhaus, das alle Geschosse anbindet.

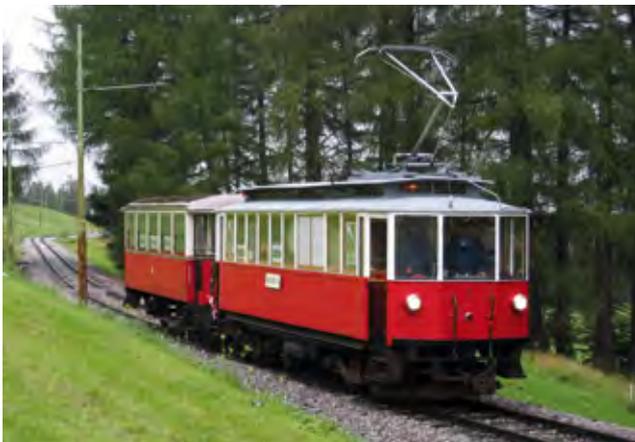
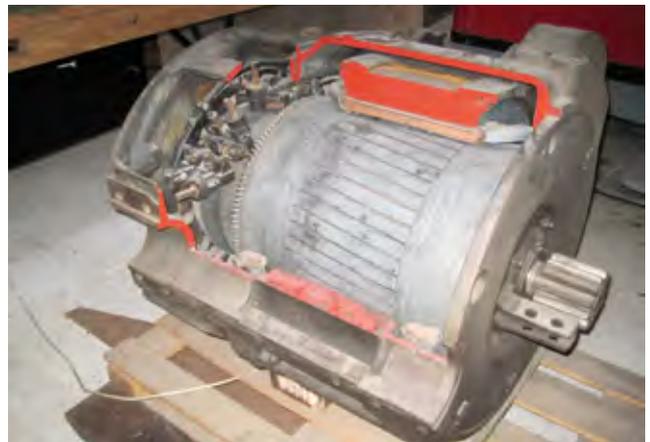
Innsbruck, Technische Denkmale, Stubaitalbahn, Triebwagen und Schnittmodell des Originalmotors, Gesamtansicht, 2012

der Streit über die Trassenführung von Bahn und Straße zunächst die Realisierung. Erst Ing. Josef Riehl gelang es eine technisch einfachere, billigere Linienführung über das Hochplateau zu finden. Anstelle des herkömmlichen Dampfbetriebes wagte sich Riehl durch den Einstieg der im Kraftwerksbau bereits involvierten Wiener AEG an das erste elektrische Bergbahn-Experiment heran. Nach dem Baubeginn im Frühjahr 1903 kam es bereits am 1. August 1904 zur Eröffnung der Stubaitalbahn, welche von Innsbruck, nahe dem Stift Wilten, zur Höhe der Brennerstraße, zum Sonnburger Hof und nach Gärberbach, vorbei an den Orten Natters, Mutters, Raitis, Kreith, Luimes, Telfes bis nach Fulpmes führt. Der Triebwagen 1, hergestellt 1904, wurden zur Aufnahme des schweren

Wechselstrom-Leistungstransformators mit einem verstärkten Rahmen versehen. Dieser Einphasenwechselstrom-Triebwagen markiert als technikgeschichtlicher Zeitzeuge einen bedeutsamen Fortschritt im Eisenbahnwesen, nämlich für die frühe Bahnstromelektrifizierung. Das Schnittmodell des Wechselstrom-Bahnmotors (System Winter-Eichberg) stellt ebenfalls eine technische Meisterleistung für den Betrieb von Eisenbahnen dar und präsentiert eine bedeutungsvolle Entwicklungsform. Dieser Typ Fahrmotor fand auf der 1904 eröffneten Bahnstrecke im Stubaital Anwendung. Diese Pionierleistungen sind daher als Meilensteine der Entwicklung von Elektroloks in Österreich und auch auf internationalem Gebiet zu betrachten, sie dokumentieren anschaulich die technische

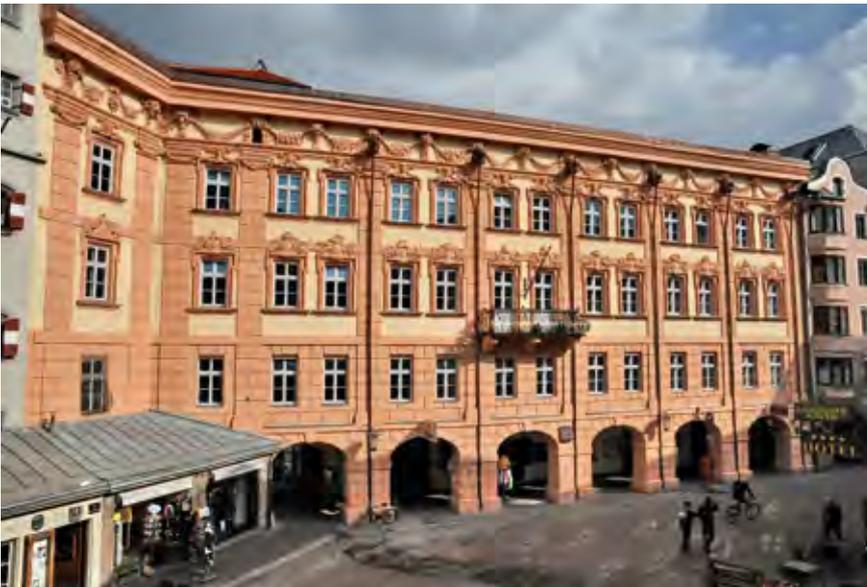
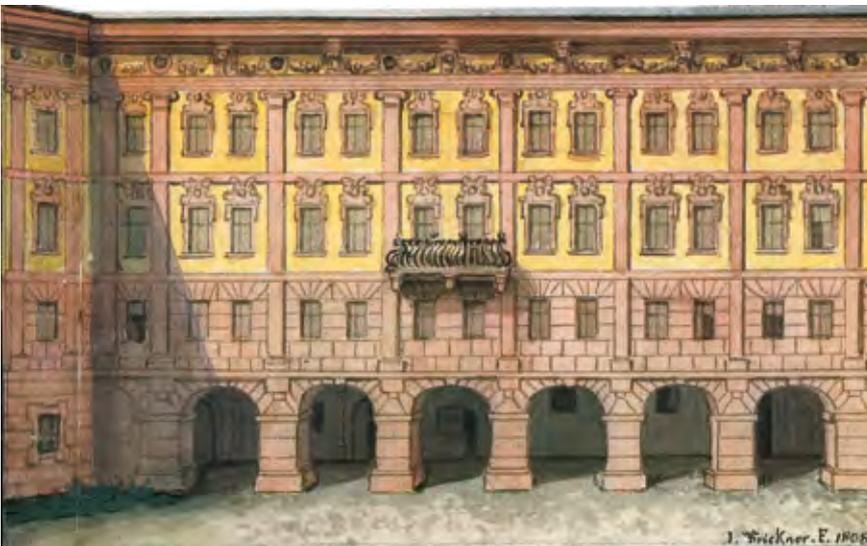
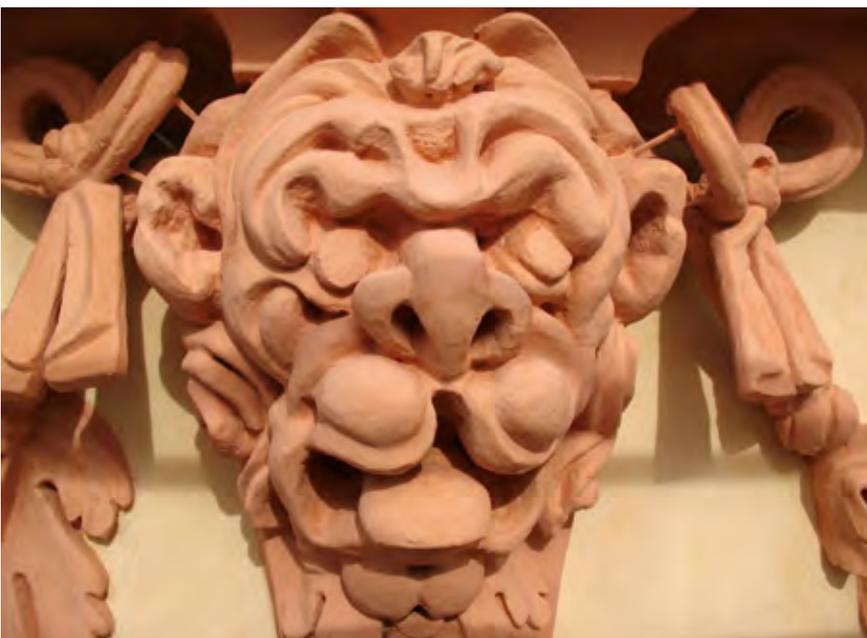
Innsbruck, Altes Regierungsgebäude, Claudiana, Herzog-Friedrich-Straße 3, Gesamtansicht der Südfassade, 2012 | Fotos: Jud (oben); aquarellierte Tuschpinselzeichnung von J. Strickner, 1808 | TLMF, FB 1673, Aigner Codex Nr. 28, Repro Archiv BDA Tirol (Mitte); Stuckdetail, 2011 | Neumann (unten)

Verputzt, da die Setzfugen der Steinquader nicht mit dem eingemeißelten Fugennetz in Einklang standen. Die Höttinger Breccie war der leicht verfügbare, in der Nähe abgebaute Werkstein, der jedoch höchstens in der Form der nachträglich angesetzten Erdbebenpfeiler steinsichtig gedacht war. Die Freilegung auf die Breccie erfolgte um die Mitte des 19. Jahrhunderts, als dies dem allgemeinen Zeitgeschmack entsprach. Die letzte gründliche Restaurierung war diesem Bild gefolgt, wobei mit den grauen Kolossalpilastern in den beiden obersten Geschoßen versucht wurde, die Zweiteilung der Fassade etwas abzumildern. Das nunmehrige Aufbringen einer anschließend gefärbelten, dünnen Verputzschicht, die die Steinstruktur noch spürbar lässt, wurde auch mit dem Sachverständigenbeirat nach dem Tiroler Stadt- und Ortsbildschutzgesetz abgestimmt. Größere restauratorische Arbeiten im Inneren betrafen das zarte Sterngratgewölbe im sog. Türingsaal im 1. Obergeschoß, einer spätgotischen, zweischiffigen Halle mit drei Jochen, das Ende 2011 von dispersionhaltigen Anstrichen befreit und mit mehreren Kalkasuren geweißelt wurde. Nach langen Jahren des Leerstands wieder genutzt werden sollen auch einige unter Straßenniveau liegende, kreuzgratgewölbte Räume entlang des Herzog-Otto-Ufers, indem sie mit den Archivräumen der eingemieteten Universitätseinrichtung

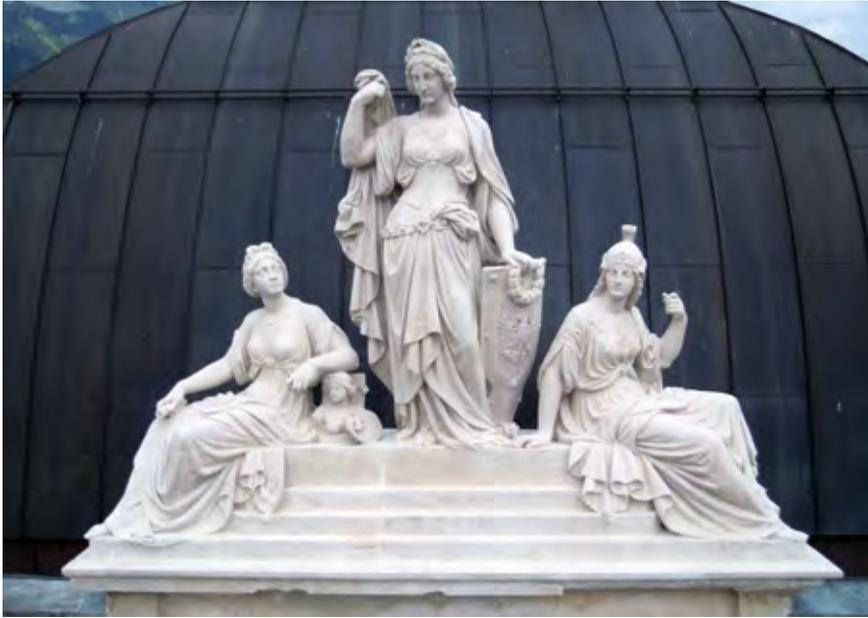
Innsbruck, Museumstrasse 15, Tiroler Landesmuseum Ferdinandeum, Attikagruppe Tirolia, Kunst und Wissenschaft, 2011 | Foto: Johannes Stephan Schlögl (Luftaufnahme/Quadrocopter)

Von unten nicht sichtbar, aus der Nähe aber deutlich erkennbar, zeigten sich an der in den 1980er Jahren zuletzt restaurierten Figurengruppe Tirolia, Kunst und Wissenschaft von A. Spagnoli schwerwiegende Schäden. Nach dem damaligen Stand der Technik waren horizontal liegende Bereiche mit einer epoxydharzvergüteten Masse einige Millimeter dick überzogen worden, während die anderen Oberflächen lediglich hydrophobiert und mit einer Silikon-schlämme gestrichen worden waren. Der zu dicke Schutzbelag auf den horizontalen Flächen führte zu einer Zermürbung der Steinoberfläche, zu Rissen, Absandungen, Schalenbildungen und Fehlstellen, während in den übrigen Bereichen kaum substanzielle Schäden festzustellen waren. Da aufgrund dieser Schadenssituation lose Steinteile sogar abzustürzen drohten, war dringender Handlungsbedarf gegeben. Das Restaurierkonzept sah eine Abnahme loser oder schädigender Anstriche, die Reinigung sämtlicher Oberflächen mit unterschiedlichen Systemen, die Festigung

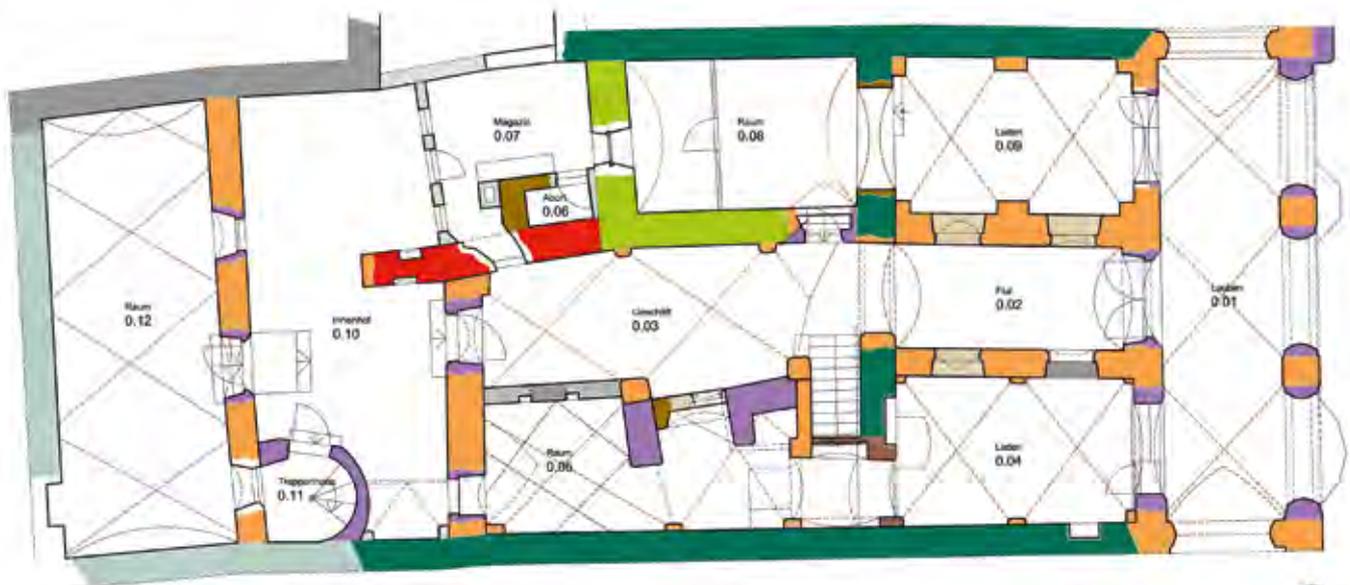
Innsbruck Trautsonhaus

Grundriss

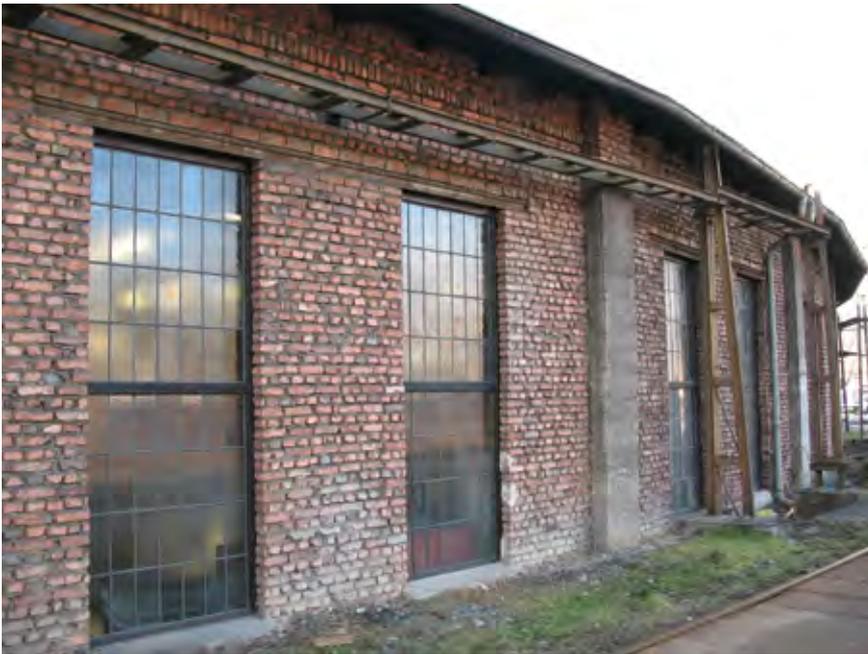
Innsbruck, Rundlokschuppen, Amraserstraße 20a, restaurierte Verglasungen am Außenradius, 2011 | Foto: Neumann

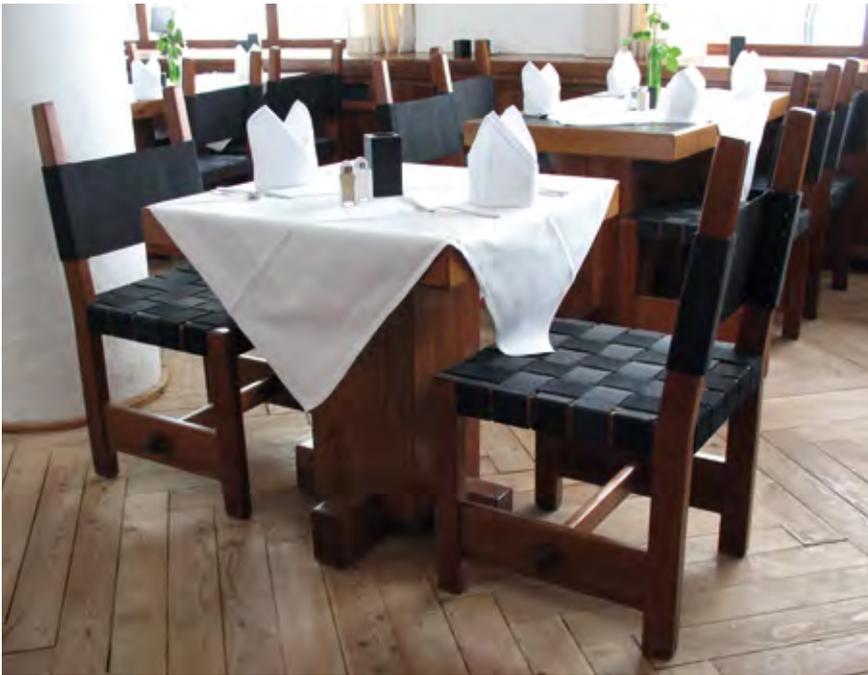
Innsbruck, Nordkettenbahnstationen, Seegrube, Restaurant im 1. Obergeschoß, Möblierung nach Restaurierung, 2011 | Foto: Neumann

ren Nebenraum mit moderner Bestuhlung zu versehen, die auch einen Seminarbetrieb erlaubt. Parallel zur Möbelrestaurierung wurden auch die Fensterverkleidungen in ihre originale Form zurückgeführt. Die noch original vorhandenen, teilweise jedoch an der Oberfläche abgeschlagenen Schieferplatten auf den Tischen wurden lediglich umgedreht und konnten damit erhalten bleiben. Die in einem hellen Naturton gehaltenen Gurtbespannungen der Sessel waren durch den Gebrauch der Jahre stark fleckig und unansehnlich geworden. Der Versuch die originalen Gurte zu waschen bzw. zu reinigen, scheiterten jedoch. Auch eine Erneuerung der Gurte kam nicht in Frage, da es auch nach langer Suche nicht möglich war, Gurte in der ursprünglichen Breite zu erhalten. In dieser Phase wurden vom planenden Architekten kurz nach Eröffnung des Restaurants aufgenommene Originalfotos der Möbel gefunden. Diese Fotos zeigten eine ursprünglich schwarze Gurtbespannung, die mit den schwarzen Schieferplatten der Tische gut korrespondiert. Nach diesem eindeutigen Beleg entschloss man sich, die Gurte schwarz zu färben und somit den Originalzustand wieder herzustellen.

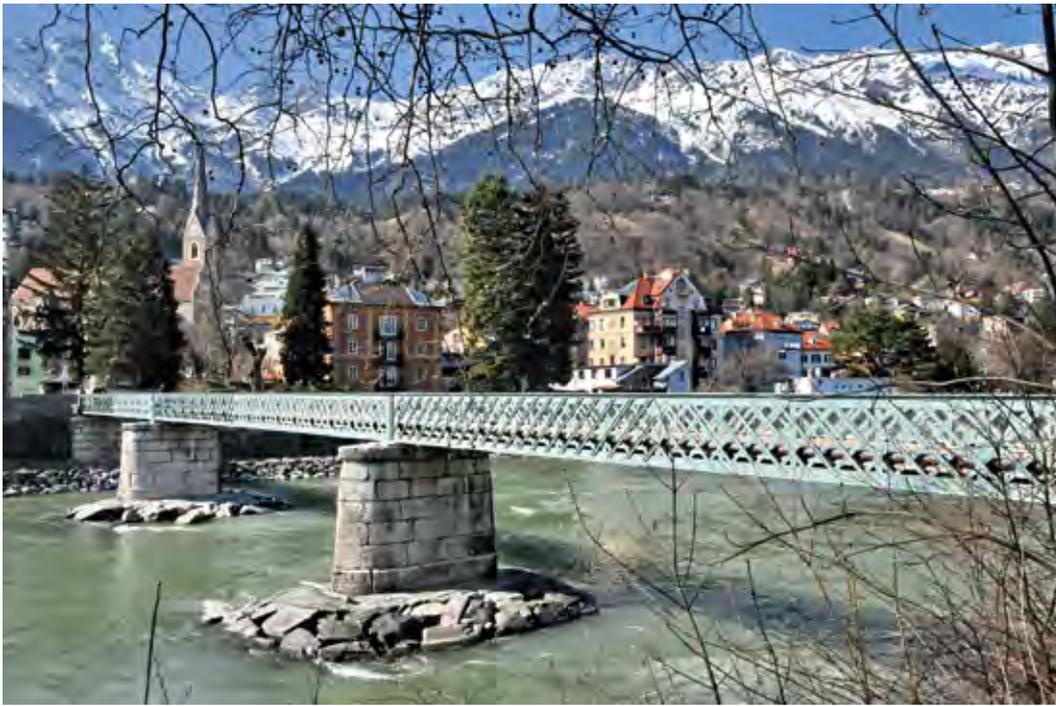
Innsbruck, Emile-Béthouart-Steg, Gesamtansicht, 2011 | Foto: Jud

Der 1873 – 1875 errichtete Eiserne Innsteg stand schon seit einigen Jahren aufgrund stärkerer Rostschäden zu einer Gesamtsanierung an. Im Zuge dieser Generalsanierung wurde von Seiten des Hochwasserschutzes ein Höhersetzen des Steges gefordert. Die entsprechende Detailplanung zeigte jedoch, dass dabei erhebliche Probleme in den Zugangsbereichen des

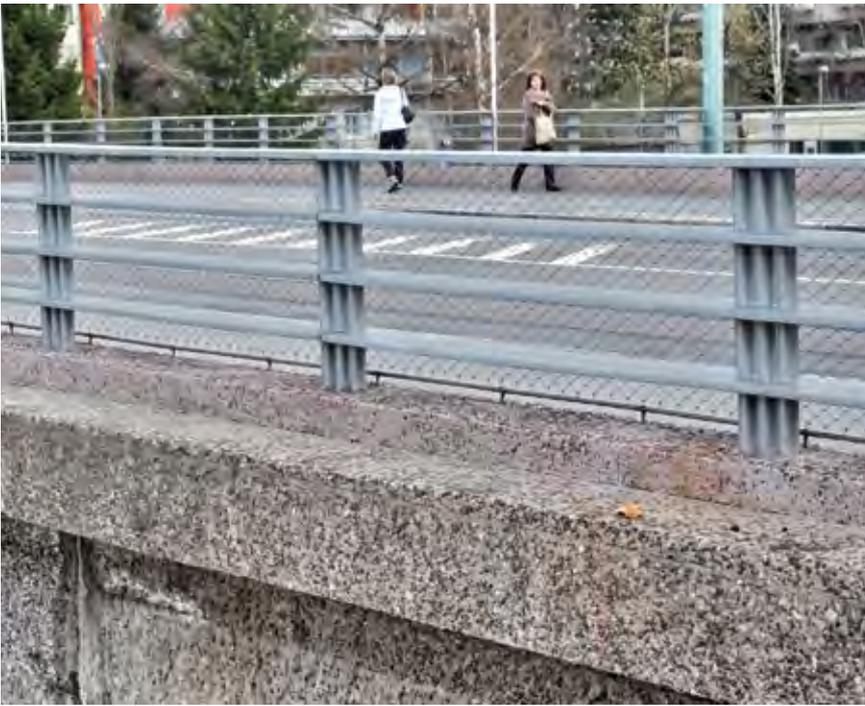
Innsbruck, Universitätsbrücke, Geländer, 2012 | Foto: Jud

Die Geländer der 1929–1931 nach Entwürfen von Franz Baumann errichteten Universitätsbrücke mussten aufgrund von Bauschäden saniert und in ihrer Höhe an die heutigen Normen angepasst werden. Um das qualitätvolle und für die Entstehungszeit sehr typisch gestaltete Brückengeländer in seiner ursprünglichen Form und Proportion erhalten zu können, entschloss man sich, die Eisenteile um 15 cm höher zu setzen und lediglich den in Kunststein hergestellten Sockel in seinem Maß zu verändern. Das Eisengeländer wurde daher demontiert, mit Rostschutz behandelt und befundgerecht neu beschichtet. Der baulich ohnehin schon stark beschädigte Sockel wurde abgetragen und in einem in seiner Farbe und Struktur dem ursprünglichen Bestand sehr ähnlichen Beton wieder errichtet. Um ein Besteigen der horizontalen Geländerstäbe zu verhindern, musste aus Sicherheitsgründen an der Innenseite ein zusätzliches Netz aus dünnen

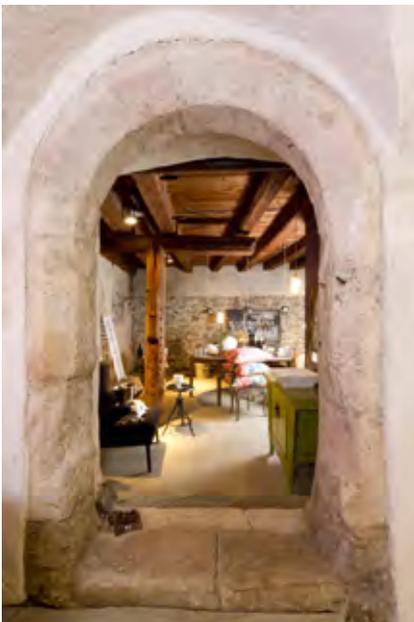
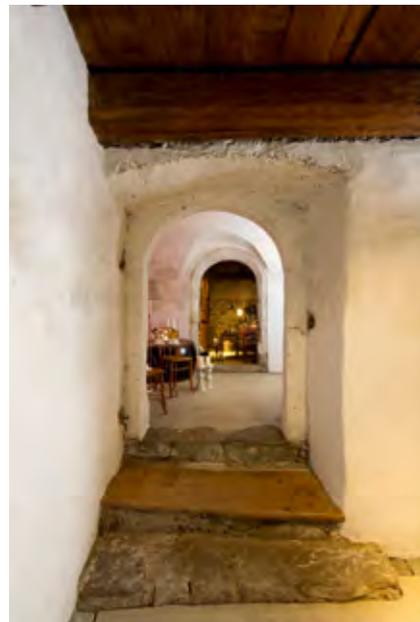
Karrösten, Romedihof, Brennbichl 91, Spätgotischer Keller, 2012 | Foto: Neubauer/BDA Wien

gotischen Räumen des Untergeschosses. Sie wurden restauratorisch instand gesetzt (Oberflächen, Türen, Balkendecken, Wandnischen) und mittels Temperierung im Estrichfußboden das Raumklima stabilisiert. Heute beherbergt das qualitätsvolle Ambiente eine Raumausstatterin. WH

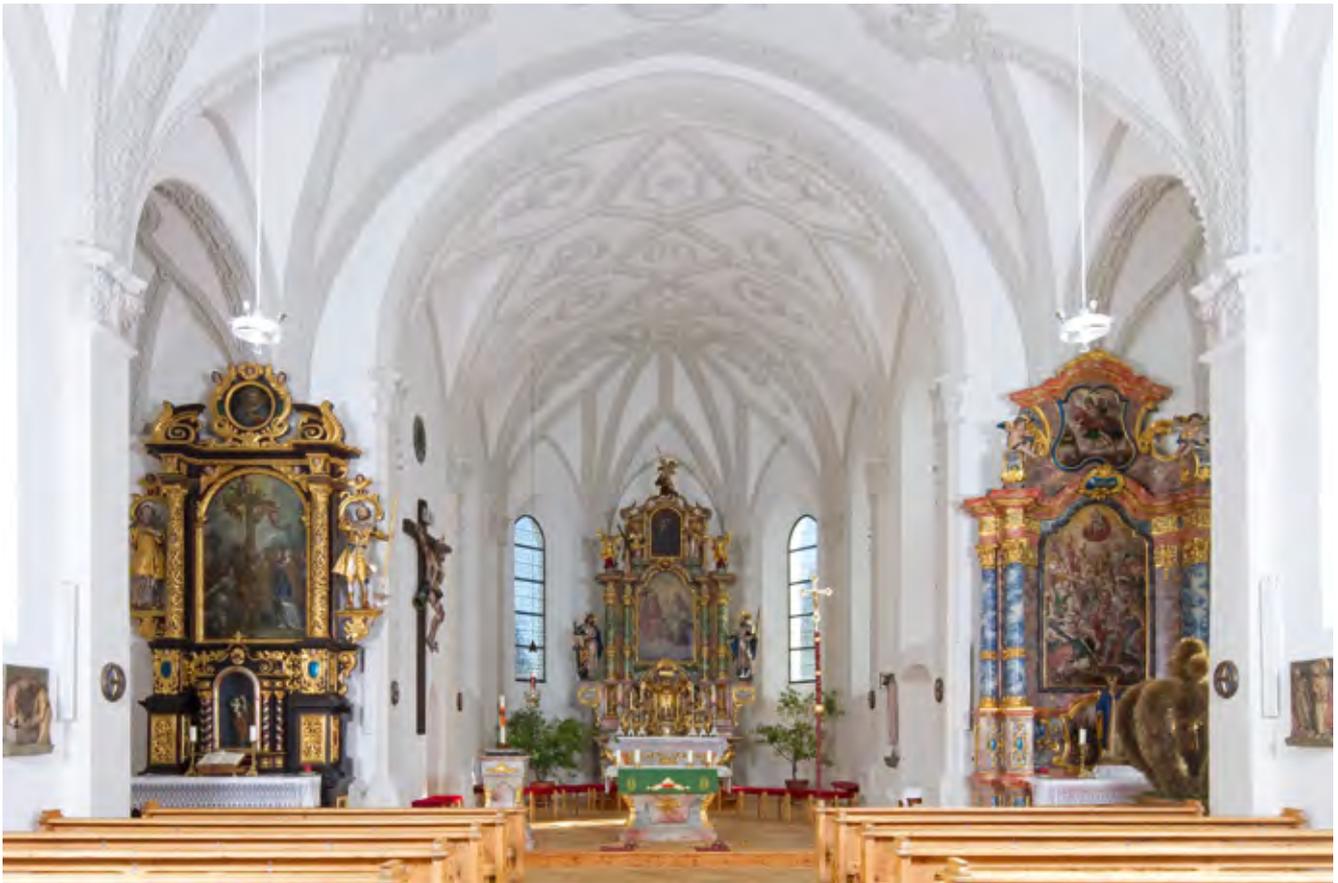
Mieming, Pfarrkirche Hl. Dreifaltigkeit in Barwies, Innenansicht nach Restaurierung, 2011 | Foto: Neubauer/BDA Wien

und der durch einen runden Triumphbogen abgesetzte zweijochige Chor werden durch ein Tonnengewölbe mit Stichkappen überfangen, das auf Pilastern mit Kompositkapitellen aufruht. Bestimmend für den Raumeindruck sind die Ende des 17. Jahrhunderts unter dem Einfluss der Miesbacher Schule entstandenen Stuckaturen der Kirche, die sich in ihrer monochromen Weißfassung dezent vom hellgrauen Grundton abheben und die drei barocken Altäre der Kirche. Obwohl zunächst nur an die Behebung der Putzschäden an der Fassade und an eine Neufärbelung des Innenraumes gedacht war, gestaltet sich die 2011 durchgeführten Maßnahmen alsbald wesentlich umfangreicher als gedacht. Das Mauerwerk wurde durch die Anlage eines Drainagegrabens trocken gelegt, im Sockelbereich neu verputzt, Kirchenschiff und Turm nach Bestand in Mineralfarbe gefärbelt, die Turmzwiebeldeckung ausgebessert und neu mit Ölfarbe gestrichen. Die Arbeiten im Inneren der Kirche betrafen die Auskoffierung des Bodens im Langhaus und die Durchführung einer archäologischen Bestandsaufnahme,

die sich an die Grabung des Jahres 1991 anschloss, die Einbringung einer Rollierung, die Verlegung eines neuen Holztafelbodens, die Neufärbelung der Wand- und Gewölbe- flächen und der Stuckaturen, den als Diebstahlssicherung notwendigen Einbau eines Schmiedeeisengitters unter der Empore, die Reinigung der Altarausstattung und die Ver- setzung eines kleinen Hausaltärchens vom Presbyterium in den Eingangsbereich. RR

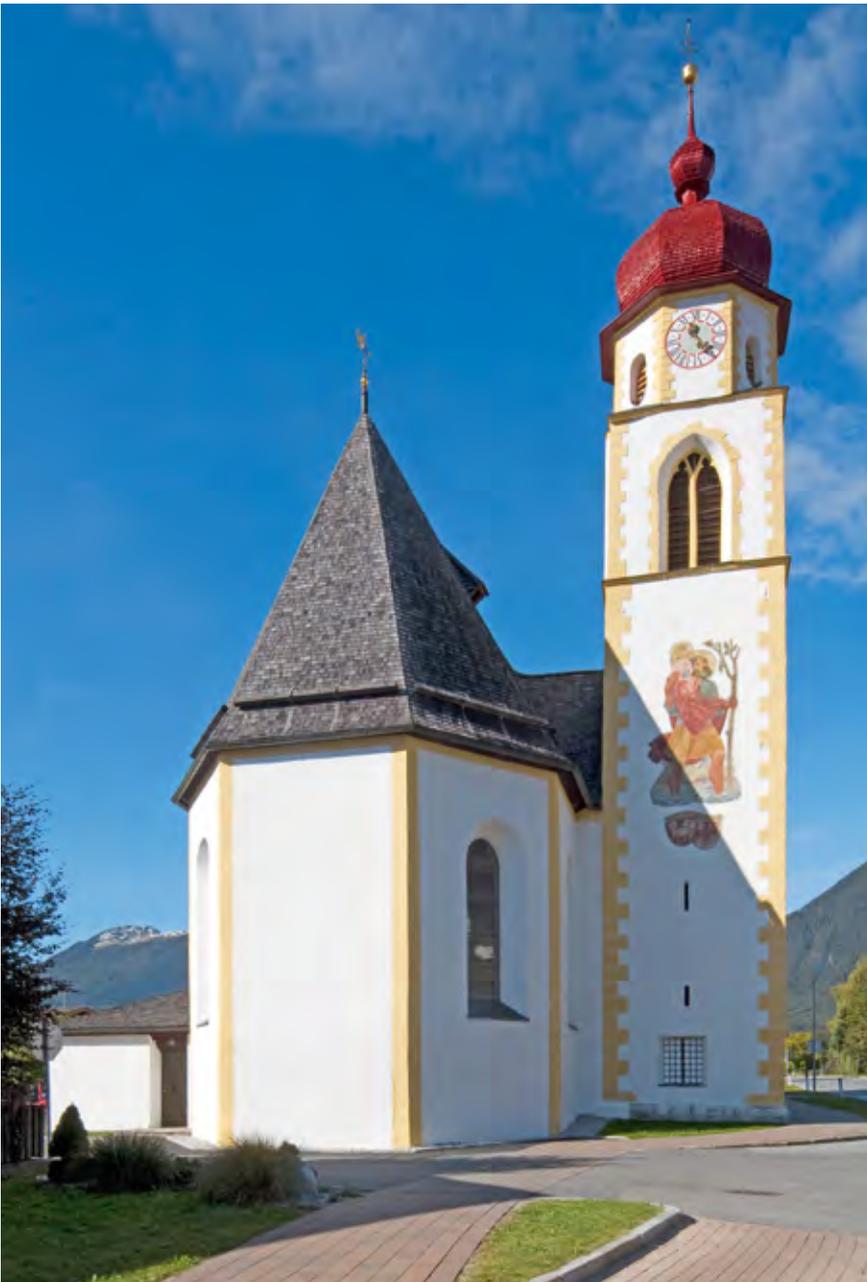
Mieming, Pfarrkirche Hl. Dreifaltigkeit in Barwies, Außenansicht von Osten, 2011
Foto: Neubauer/BDA Wien

Die südlich des Dorfes am Dorfanger gelegene, 1617 durch Erzherzog Karl von Österreich und seine Gattin Sybille gestiftete, 1698 durch den Öztaler Baumeister Joseph Keil neu errichtete Kirche wurde zuletzt in den Jahren 1972/75 und 1991 restauriert. Der Kirchenbau präsentiert sich als retardierend anmutender, einschiffiger Bau mit steilem Satteldach, querhausartiger Erweiterung des vierten Joches, polygonalem Chorschluss, Strebepfeilern, leicht spitzbogigen Fensteröffnungen und markantem Nordturm. Die optische Rahmung der Westfassade bilden einfache gemalte Fatschen, auch der Chor wird durch gemalte Pilaster gegliedert. Der bauzeitliche Turm ist mit einer gemalten Eckquaderung versehen und weist im durch ein Gesims abgesetzten Glockengeschoss zweibahnige spitzbogige Schalochöffnungen mit Maßwerknasen auf, den Abschluss bildet ein Oktogon mit Zwiebelhaube. Das vierjochige Langhaus

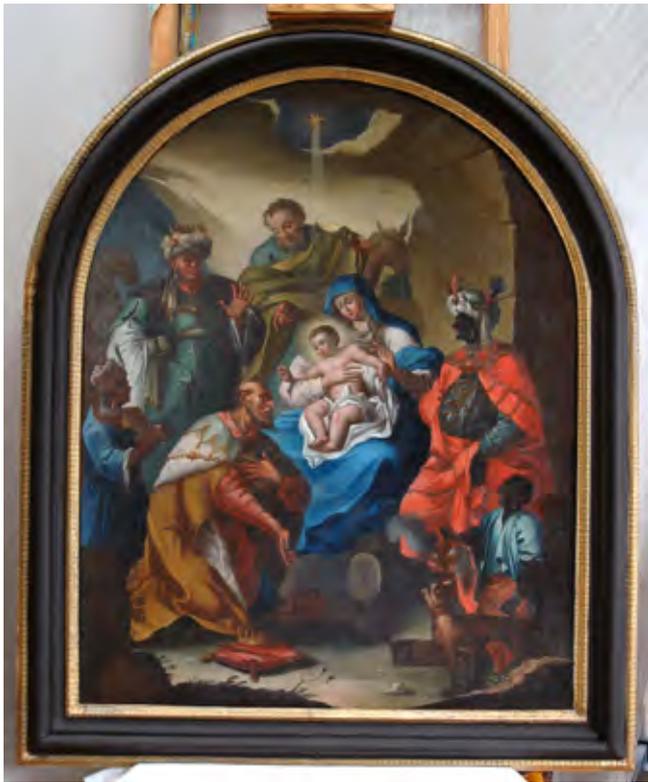
Nassereith, Dreikönigskapelle, Altarbild nach Restaurierung, 2011
Foto: Restaurator Mag. Gerhard Knabl/Imst

kaden, Dachreiter und Pilastergliederung, wurde durch die Anlage eines Drainagegrabes in Angriff genommen. Abgeschlossen werden konnten auch die Arbeiten am die Heiligen Drei Könige darstellenden barocken Altarbild, das bei einer früheren Restaurierung auf eine Hartfaserplatte aufgezogen worden ist. Die Malschicht musste gefestigt, gereinigt und im Fehlstellenbereich retuschiert werden, abschließend wurde ein Mastixfirnis aufgetragen. RR
