KULTURBERICHTE AUS TIROL 2012

63. DENKMALBERICHT

DENKMALPFLEGE IN TIROL
JAHRESBERICHT DES BUNDESDENKMALAMTES 2010/11
JAHRESBERICHT DES LANDES TIROL 2010/11

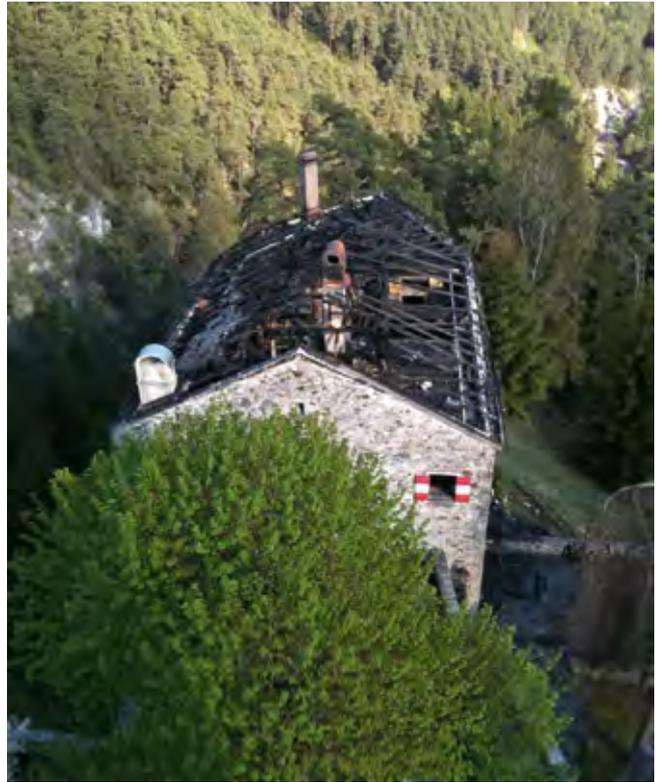
Obsteig, Burg Klamm, Zustand nach dem Brand, April 2011
Foto: Hauser

Die Räume in den Geschossen darunter sind – von moderaten Wasserschäden abgesehen – verschont geblieben. Die vom Brand betroffene bzw. zerstörte Bausubstanz trifft mit Ausnahme eines barocken Stubengetäfels insgesamt nur Ausbauten des 20. Jahrhunderts. Dach, Dachstuhl und oberste Geschossdecke wurden umgehend wieder errichtet und die Herstellung des Wohngeschosses entsprechend dem Zustand vor dem Brand in Angriff genommen. Die Stube konnte in Maschinentischlermanier rekonstruiert werden. WH

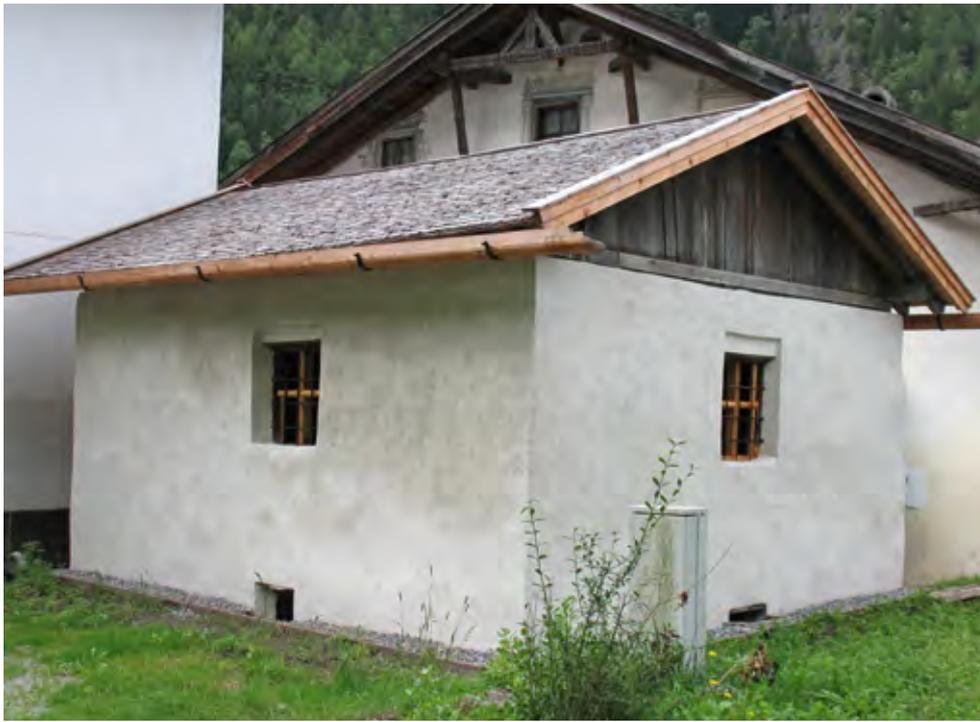
Ötz, Kornkasten in Habichen, Kornkasten beim Grasmayrhaus, Außenansicht nach Restaurierung, 2011
Foto: Rampold

Durch die großzügige finanzielle Unterstützung eines privaten Gönners war es möglich, den spätmittelalterlichen, zum benachbarten Stammhaus der Glockengießfamilie Grasmayr gehörenden Vorratsspeicher in den Jahren 2010/11 baulich zu sanieren und einer umfassenden Restaurierung zuzuführen. Die notwendigen Maßnahmen betrafen die statische Sanierung des Mauerwerks durch den Einbau von Schleudern, die Neudeckung mit geklobenen Lärchenschindeln, die Anlage eines Drainagegrabens, die Behebung der Putzschäden, die befundgerechte Aufbringung einer Kalkschläm-

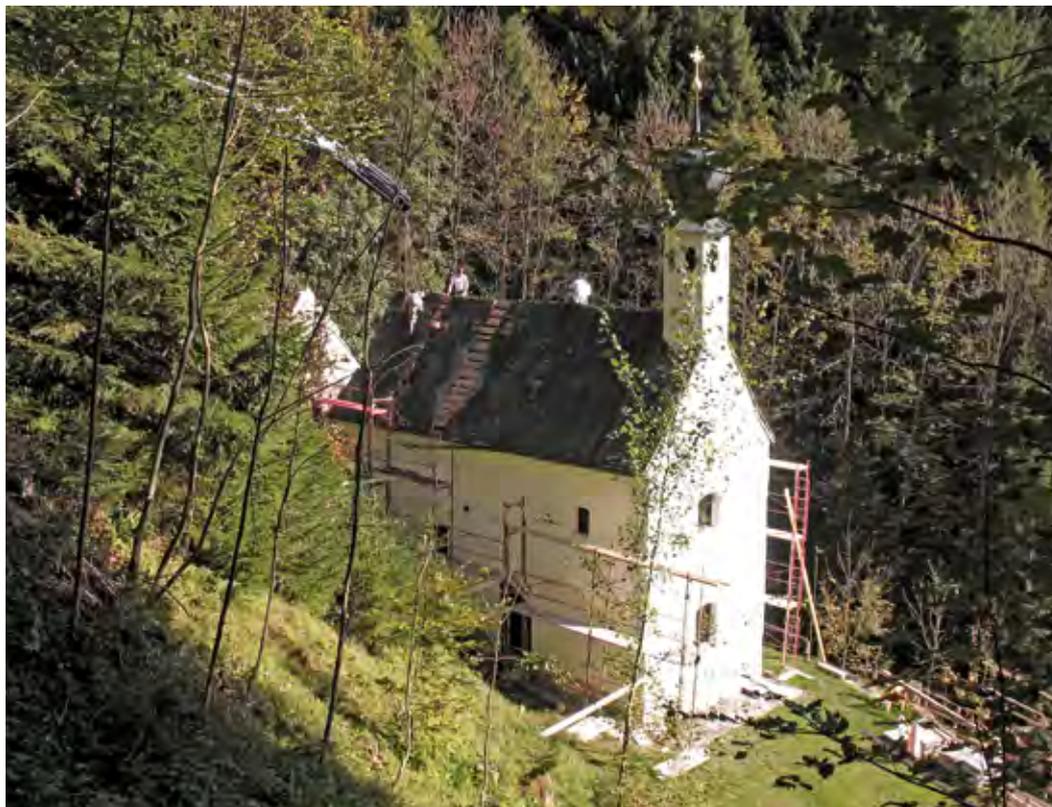
Stans, Wallfahrtskapelle Maria Tax während Erneuerung des Dachstuhls, 2010 | Foto: Rampold

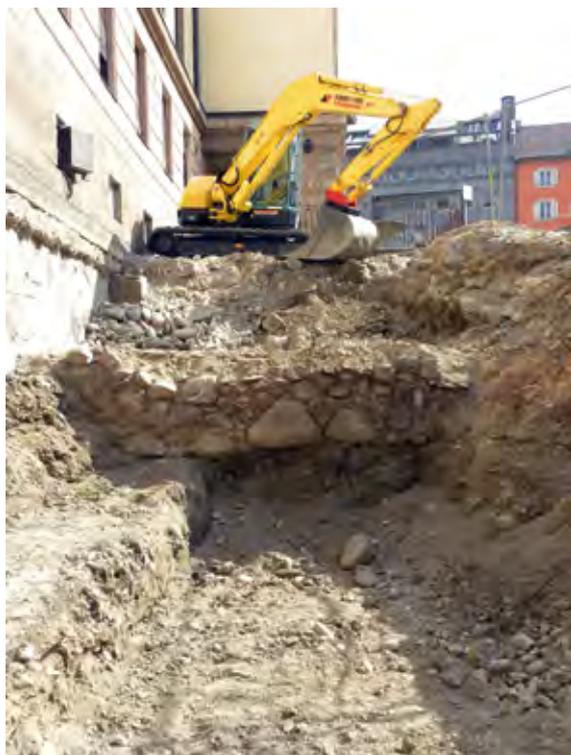
Innsbruck, Römisches Badegebäude, Graßmayr-Kreuzung, Gst.-Nr. 746, 747, 1851. Nördliche Apsis mit Sickerschacht | Foto: Höck

kulation der drei mit Fußbodenheizungen versehenen Räume: sowohl zwischen dem mutmaßlichen *caldarium* und dem südlichen *tepidarium* als auch zwischen den beiden lauwarmen Räumen war die West-Ost verlaufende Zwischenmauer nicht durchgehend gemauert sondern besaß je drei gewölbte Durchlässe, welche zu einem späteren Zeitpunkt mit Steinen, Ziegeln und Lehm zugesetzt worden waren. Für die Beheizung der drei Räume und der beiden hypokaustierten südlichen Apsiden ist ein einziges *praefurnium* (Vorheizstelle) vorzusetzen, welches südlich des Heißraumes unter der Anton-Melzer-Straße zu vermuten ist. Direkt westlich der Apsiden wurden in einem Abstand von 2,3–2,8 m vier Pfostenlöcher von 30–50 cm Durchmesser ergraben, welche vom Baugerüst stammen dürften. Der durch neuzeitliche Gräben massiv gestörte trapezoide Anbau von 1,8–2,1 x 2,2 m lichter Größe besaß einen im Nordosteck erhaltenen einfachen Estrichfußboden mit einer Rollierung aus Bachsteinen. Auf seine Ostmauer war die Nord-Süd-Mauer des neuzeitlichen Gebäudes Leopoldstraße Nr. 56 aufgesetzt worden, welches im 2. Weltkrieg zerbombt und 1964 abgerissen und einplaniert wurde. Die Südmauer des neuzeitlichen Gebäudes saß auf dem Hypokaust des nördlichen hypokaustierten Raumes des römischen Bades auf und zerstörte seine Nordostecke. Von der technischen Einrichtung des Bades besonders hervorzuheben sind die Abwasservorrichtungen, die sich jeweils an der Außenkante der beiden nördlichen Apsiden erhalten hatten, hierbei handelt es sich einerseits um einen Sickerschacht, der das – vom leider nicht mehr erhaltenen Becken der nördlichen Apsis – gebrauchte

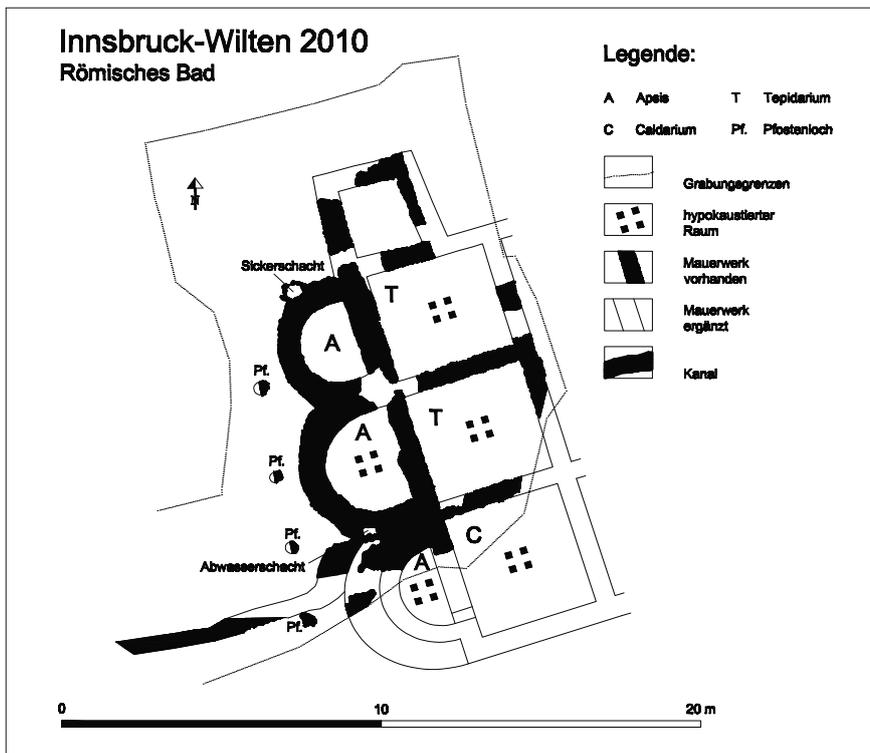
Innsbruck, Römisches Badegebäude, Großmayr-Kreuzung, GSt.-Nr. 746, 747, 1851. Schematischer Grundriss des römischen Bades | Plan: Höck

Diese bis einen Meter hohe Kulturschicht barg wenige Kleinfunde aus Keramik und Metall. Drei bis vier Meter östlich des Hauses Leopoldstraße Nr. 58 befand sich an der Unterkante der römischen Kulturschicht, direkt am anstehenden Boden, eine Nord-Süd gerichtete durchschnittlich zwei Meter breite Wegplanie aus Geschiebesteinen. Ganz im Osten der Grundparzellen konnten darüber hinaus die mächtigen Überreste eines römischen Bades (*balneum*) aufgedeckt werden – das erste seiner Art in Nordtirol! Das Gebäude war noch auf einer Fläche von knapp 100 m² zu erforschen. Vom Gebäude wurden die Nord- und Westgrenzen ergraben, der östliche Bereich liegt noch unter der Leopoldstraße, während die südliche Gebäudegrenze unter der Anton-Melzer-Straße zu erwarten ist. Insgesamt konnten zwei Räume mit zugehörigen Apsiden und ein trapezoider Anbau im Norden gänzlich sowie die Reste eines weiteren Raumes teilweise ergraben werden. Alle drei mit halbrunden Nischen ausgestatteten Räume besaßen eine für römische Bäder charakteristische Unterbodenheizung (Hypokaustheizung), die sich in Form von verstürzten Hohlräumen und darin mit tragenden Pfeilern aus quadratischen Ziegeln

erhalten hatte. Überaus massiv präsentierten sich die erhaltenen Fußbodenteile über der Fußbodenheizung: der mit Ziegelsplitt gemagerte Estrichfußboden wies eine Dicke von bis zu 40 cm auf, dieser wiederum ruhte auf rechteckigen oder quadratischen bis zu 8 cm dicken Ziegelplatten (*suspensura*), welche auf den Hypokaustpfeilern aufgesetzt worden waren. Sowohl die nur teilweise ergrabene südliche Apsis, als auch die mittlere Apsis waren hypokaustiert. Beide waren von den zugehörigen östlich anschließenden Räumen von einer Mauer mit seitlichen Pfeilern abgesetzt, die in der Bäderforschung als Bogenaufleger verstanden werden und somit auf eine vom Raum abgesetzte Überdachung hinweisen könnten. Alle hypokaustierten Räume besaßen einen massiven mit Ziegelsplitt gemagerten, 8 cm starken Estrichunterboden, auf dem die Pfeiler aufsaßen. Auf dem Unterboden der Räume lag eine schwarze, verkohlte Schicht, die von der Befeuerung der Anlage zeugte. In den beiden nördlichen Räumen sowie in der mittleren Apsis befanden sich teilweise zwischen und teilweise anstatt der aus quadratischen, bis zu zwölf Lagen hoch erbauten Ziegelhypokaustpfeiler weitere aus Bachsteinen und aus sekundär verwendetem Ziegelmaterial

errichtete Hypokaustpfeiler, die stellenweise notdürftig mit Lehm gebunden waren. Sie gehören zu zeitlich nicht näher fassbaren Ausbesserungsarbeiten bzw. Bauphasen, welche auch in der nördlichen Apsis in Form eines erneuerten, mit Ziegelsplitt gemagerten, Estrichbodens greifbar war. Aufgrund der unterschiedlichen Höhen der Hypokaustpfeiler und weiterer technischer Beobachtungen lassen sich die Räume detaillierter ansprechen. Der südlichste, unter die Anton-Melzer-Straße ziehende und nur teilweise ergrabene Raum mit tubulierter (mit Wandhohlziegeln versehener) Apsis kann als *caldarium* (Warmbaderaum) bezeichnet werden. Seine Hypokaustpfeiler bestanden aus großen in etwa quadratischen Blöcken von 50 cm Seitenlänge. Davon war der nordöstlichste aus Leistenziegeln (*tegulae*) errichtet und bei zwölf Lagen beinahe 85 cm hoch erhalten. Die beiden nördlich anschließenden beinahe gleich großen, quadratischen Räume mit lichter Breite von je etwa 3,8 m werden als Aufenthaltsräume mit gemäßigter Temperatur (*tepidarium*) anzusprechen sein, der östlich anschließende Trakt wird als kombinierter Umkleideraum mit Kaltbad (*apodyterium* / *frigidarium*) gedient haben. Besonders ausgeklügelt war die Heißluftzir-

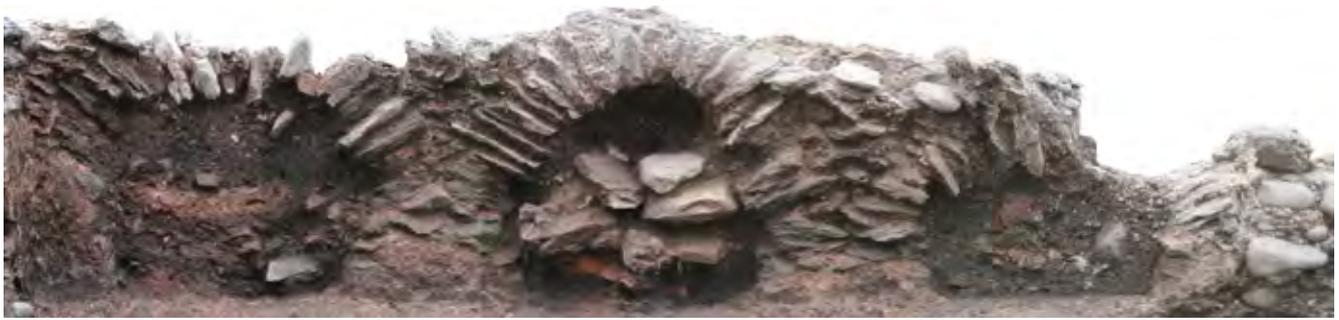
Innsbruck, Römisches Badegebäude, Graßmayr-Kreuzung, Gst.-Nr. 746, 747, 1851. Gewölbte Heißluftdurchlässe in der Zwischenmauer der beiden nördlichen Räume | Foto: Höck

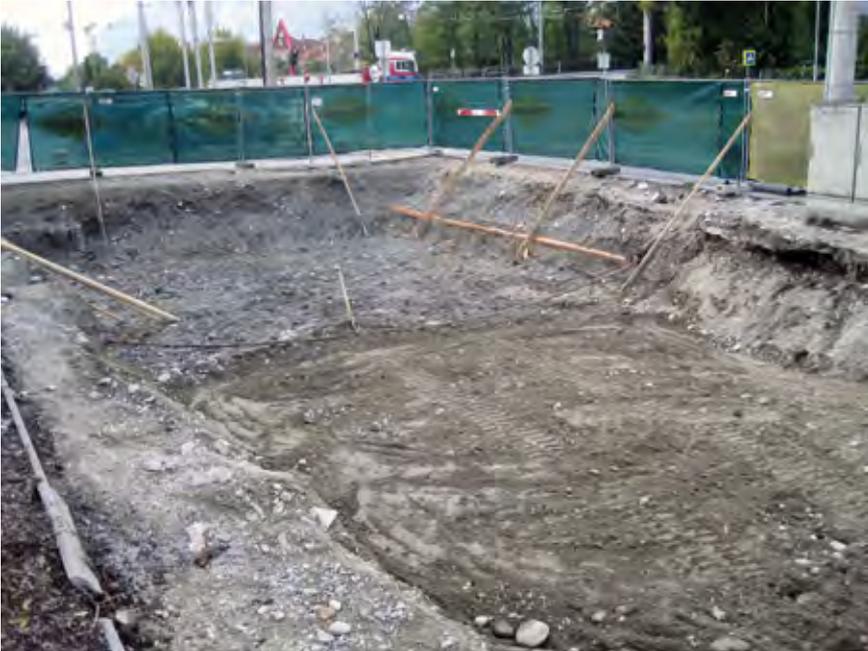
Innsbruck, Römische Siedlung Veldidena, archäologische Baubegleitung auf dem IVB-Areal, Pastorstraße 5, Gst.-Nr. 1216/95, 1216/96. Auf Tiefe des geplanten Grundaushubes ausgebaggerte Fläche. Ansicht von Ostsüdost | Foto: Höck

langen und Nord-Süd ca. 11 m breiten Fläche mittels Bagger wurde von der Bau-firma Terrag-Asdag AG durchgeführt und erbrachte folgenden Befund: Unter auf Beton verlegten Steinplatten befand sich eine 10 bis 20 cm dicke Kiesrollierung, darunter bis in eine Tiefe von 1,50 m ein infolge von Aushub- und Planierungsarbeiten in der 2. Hälfte des 20. Jh.s entstandenes Schotter-Lehm-Humus-Gemisch, somit eine von modernen Leitungsrohren durchzogene Störzone, die zahlreiches rezentes Fundmaterial (Glas, Plastik, PVC-Rohre, Keramik, Tierknochen etc.) enthielt, älteres Fundmaterial fehlte. Aufgrund der vorgegebenen Tiefe der künftigen Baumaßnahmen wurden tiefer liegende Schichten nicht erreicht. Die als Parkplatz genutzte Nordzone der Parz. 1216/95 wird voraussichtlich im Spätwinter/Frühjahr 2012 sondiert werden. A. Höck

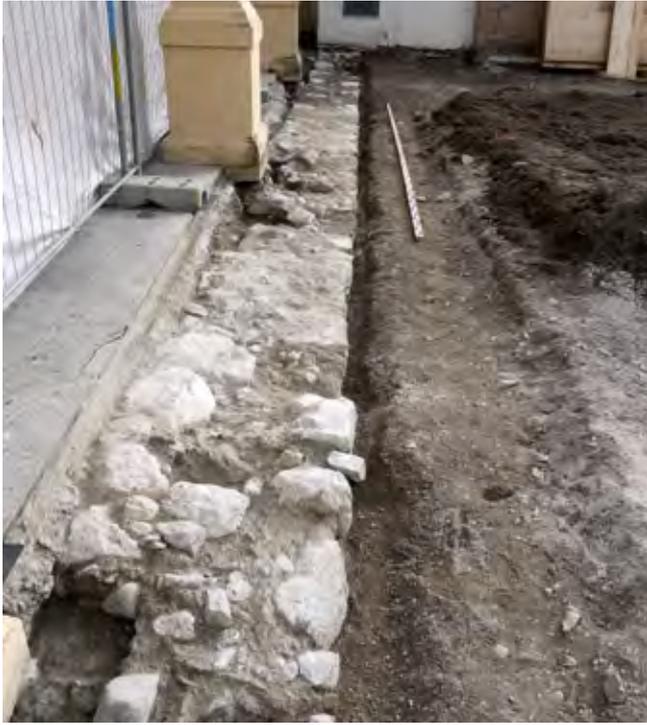
Absam, Marienplatz westlich der Pfarrkirche St. Michael, Gst.-Nr. .115. Westmauer einer älteren Vorhalle (16. Jh.?) | Foto: Zanesco

zeitig als Einfriedung dienen. Das Innere muss aufgefüllt worden sein. Im Westen ist mittig die Totenkapelle eingestellt. Mit Ausnahme vielleicht der Nordmauer standen die Friedhofsmauern auf Vorgängerbauten, die nach Ausweis der Katastermappe von 1856 erst nach diesem Zeitpunkt entstanden sein können, was auch für die Kapelle gilt (diese wohl erst 1878 mit der neuen Einfriedung). Entlang der Westmauer wurde mit Abstand von ca. 2,6 m eine Reihe von Punktfundamenten festgestellt, die als Reste einer Arkatur anzusehen sind. Einem im Südosteck angrenzenden Gebäude (Gst.-Nr. .113/1) war friedhofsseitig eine Stützmauer angebaut, die mit der Geländeauffüllung abgedeckt worden war. Außen entlang der heutigen auf Mauerpfählen ruhenden Vorhalle der Kirche von 1898 wurde eine unregelmäßig abgerissene Mauer über eine Länge von ca. 13 m beobachtet. Sie besaß eine Stärke von etwa 0,80 m. Nach der Mauertechnik könnte sie im 16. Jh. errichtet worden sein. Vermutlich handelte es sich dabei um die westliche Begrenzung einer der jetzigen vorangegangenen Vorhalle. Noch die Katastermappe von 1856 zeigt einen lagemäßig entsprechenden Anbau. A. Zanesco

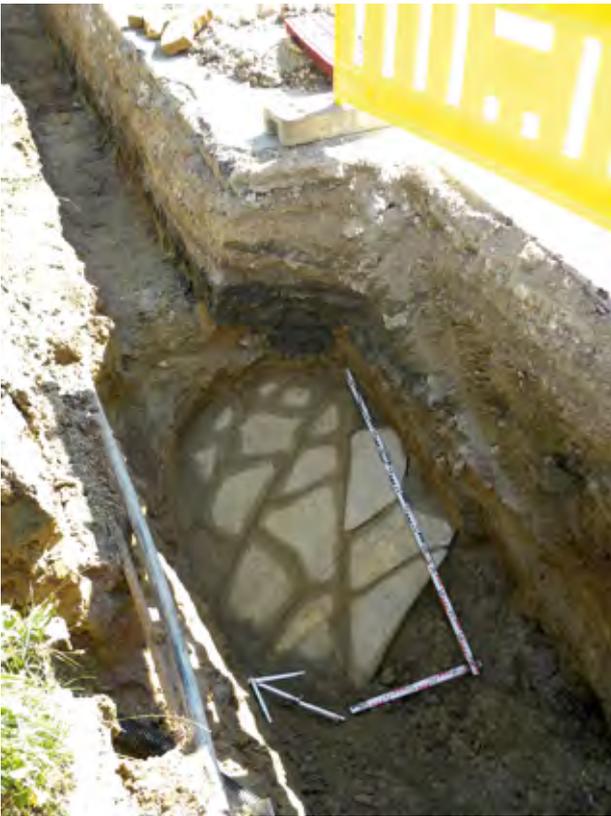
*Angerberg, Baubeobachtung an vermeintlicher Altwegtrasse beim Gasthof Blick ins Inntal, Gst.-Nr. 2406/1. Plattenförmig gebrochene Gesteinsschicht
Foto: Pöll*

Westen hin wurden offenbar bereits durch den Bau Platten entfernt. Die Bauarbeiter dachten bei der Auffindung an den Rest einer Straße oder eines Wasserbeckens. Jedoch handelte es sich bei den Sandsteinplatten eindeutig um eine natürliche Erscheinung und nicht um ein durch den Menschen erschaffenes Bauwerk. Dies ließ sich daran ablesen, dass die Steinlage in den gewachsen Verwitterungslehm eingepackt war, der sowohl über als auch unter den Platten zu finden war. Zudem konnten im Nordprofil der Künette auf einer längeren Strecke gleich gelagerte Steinschichten beobachtet werden, die aber z. T. auf unterschiedlicher Höhe lagen, wie es für plattig gelagerte geologische Gesteinslagen typisch ist. An den ca. 6–7 cm dicken Platten waren keine Manipulationsspuren zu erkennen. Der Eindruck einer Plattenlage entsteht, weil die Gesteinsscholle durch natürliche Einwirkung geborsten ist und im Laufe der Zeit in die Fugen der anstehende Lehm gedrückt worden ist. Deutlich zu erkennen war bei längerem Hinschauen an Hand des Verlaufes der Fugen, dass tatsächlich Bruchkanten einer großen Scholle und nicht einzeln zugehauene Platten vorhanden sind. Diese Beobachtung wird auch durch den

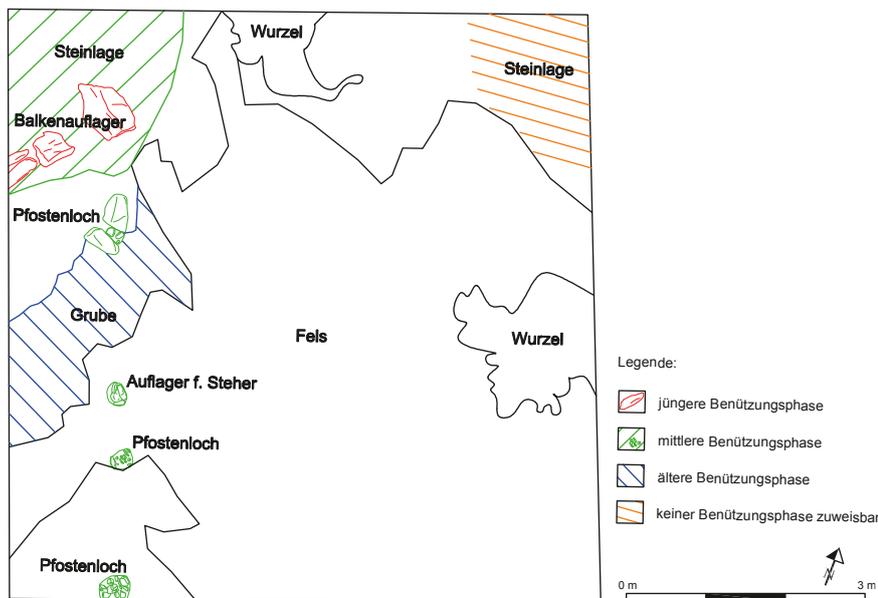
Arzl im Pitztal, Bronze- und eisenzeitliche Siedlungsstelle auf dem Burgstall, Gst.-Nr. 108/9. Schematischer Gesamtplan der Befunde | Plan: Senfter

konnte auch eine Nord-Süd orientierte, ca. 4,6 m lange Reihe aus insgesamt drei Pfostenruben und einem Auflager für einen Steher ausgemacht werden. Der Innenbereich dieses teilweise ergrabenen Holzgebäudes ist westlich der genannten Pfostenreihe anzunehmen, wohingegen das nördlich und östlich angrenzende Gelände als Außenbereich angesprochen werden kann. Die nördliche Flanke wies zudem eine Befestigung aus kleinen Bruchsteinen auf. Nach der vollständigen Entfernung der Kulturschicht in der westlichen Grabungshälfte, waren im anstehenden Boden einige Gruben und Pfostenlöcher erkennbar, die zu den ältesten Strukturen in der Grabungsfläche gehörten. Als auffälligster Befund ist hier eine ca. 3,0 x 1,4 x 0,25 m große Grube zu erwähnen, die mit Steinen und dunkelbraunem, humosen Material verfüllt war. In dieser vermutlich zur Abfallentsorgung verwendeten Grube fanden sich auffällig viele Keramikfragmente und Tierknochen sowie einige Bronzeobjekte (v. a. Nadelfragmente) und ein zugespitztes Knochengerät. Im steilen Gelände der östlichen Grabungshälfte konnten keine baulichen Strukturen nachgewiesen werden. Neben einer dunkelbraunen, humosen Kulturschicht ist hier lediglich eine unregelmäßige Lage

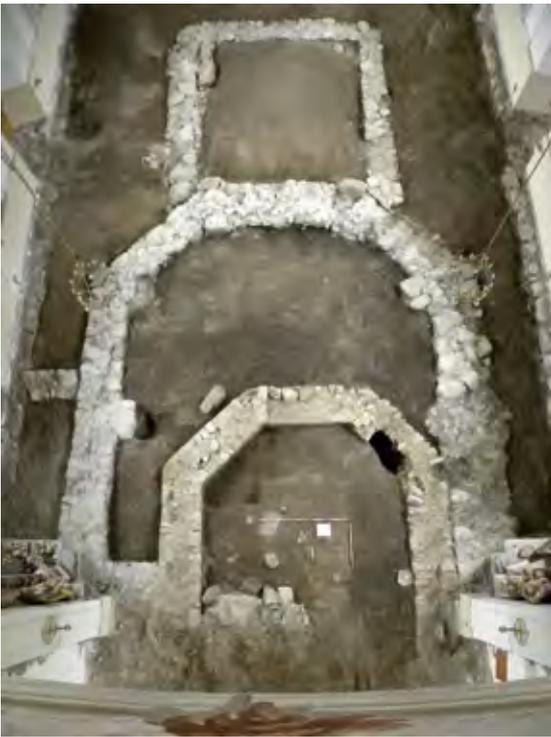
Flurling, Pfarrkirche Hl. Margarethe, Gst.-Nr. 2230.
Mauerinnenansicht des älteren gotischen Chores | Foto: Pöll

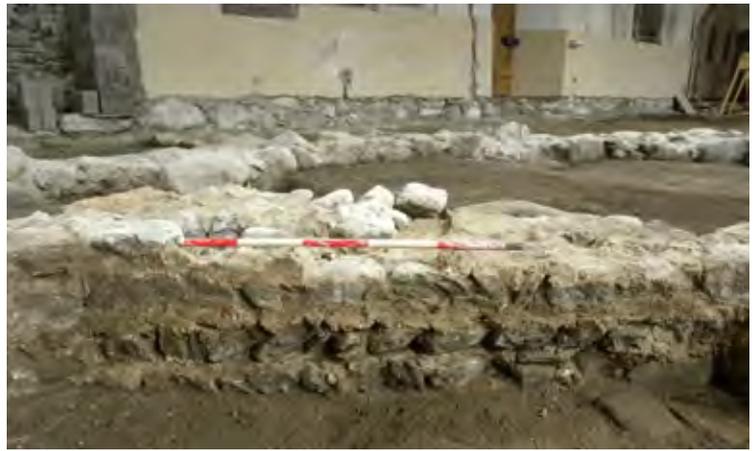
Flurling, Pfarrkirche Hl. Margarethe, Gst.-Nr. 2230.
Zwei gotische Chöre und die barocke Erweiterung im Osten | Foto: Pöll

einst in vier Joche unterteilten Laienraum hat sich bis heute die Pfeilerordnung tradiert, wobei die alten, aus bearbeiteten Kalksteinblöcken errichteten, Wandvorlagen im Barock überputzt wurden. Unter dem Bodenaufbau von 1836 kamen die Fußböden des Vorgängerbaues zu Tage. Es handelt sich um einen eher dünnen, meist gelblichen Kalkmörtelestrich, der viele Flickstellen und Störungen (Gerüstlöcher und Grabgruben) beinhaltet, was auf eine lange Nutzungsdauer schließen lässt. Unmittelbar westlich der Triumphbogenpfeiler fanden sich Reste gemauerter Sockel für Seitenaltäre. Insgesamt vier Grabgruben bezeugen die rege geübte Sitte, in der Kirche zu bestatten. Weder über die beigesetzten Menschen, noch über den Belegungszeitraum gibt es sichere Informationen, da die Gräber nicht untersucht wurden. Eine bedeutende Erweiterung erfuhr das spätgotische Gotteshaus im Osten. Dort hat man an die Ostwand des Chorpolygonen einen fast quadratischen Baukörper angesetzt. Mit diesem scheint man die Erweiterung des Chorraumes bezweckt zu haben. Die Darstellung der Kirche auf der Innstromkarte von 1828 stützt diese Annahme. Auf Grund der schriftlichen Belege wird die Erweiterung in das 18. Jh. zu datieren sein.

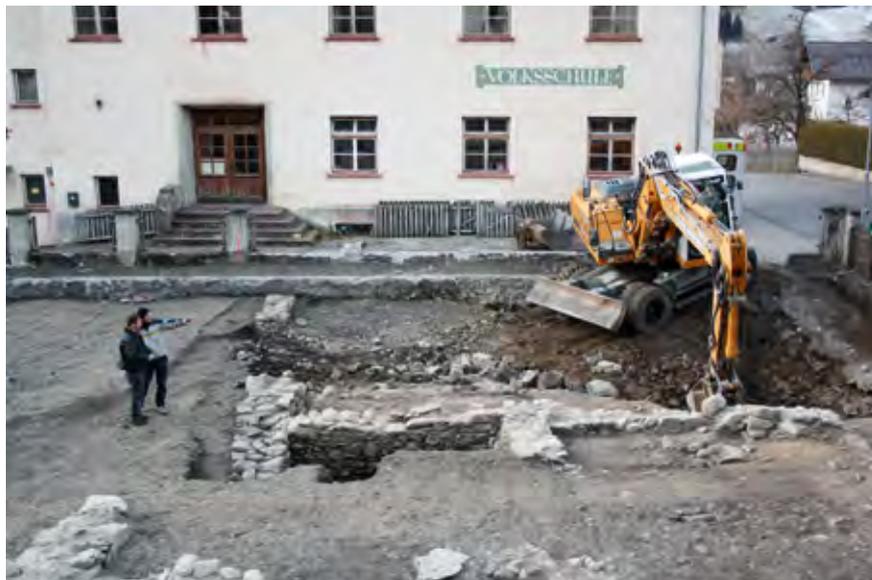
Fließ, Prähistorisch-römerzeitliche Siedlungszone im Ortskern – Garten der alten Volksschule, Gst.-Nr. 218, 219, .50. Mauerreste von neuzeitlichen Gebäuden, die beim Dorfbrand 1896 zerstört worden sind während der Freilegung | Foto: TALPA

Nach mehreren An- bzw. Umbauten im Frühbarock wurden die bestehenden Räumlichkeiten im 18. bzw. frühen 19. Jh. zu einem großen Gebäude zusammengeschlossen. Dieses wurde beim Dorfbrand von 1896 gänzlich zerstört und nicht wieder aufgebaut. Seit dieser Zeit lag das Gelände brach bis es im 20. Jh. mit einer dicken Humuslage überschüttet wurde. Nach dem erneuten Abschieben der Erdschichten mit dem Bagger konnten bereits zwei weitere, ältere Kulturschichthorizonte ausgemacht werden, bei denen aber wegen des Wintereinbruches keine Details mehr untersucht werden konnten. Die Ausgrabungen an dieser wichtigen Fundstelle werden 2012 abgeschlossen. M. Bader, I. Knoche

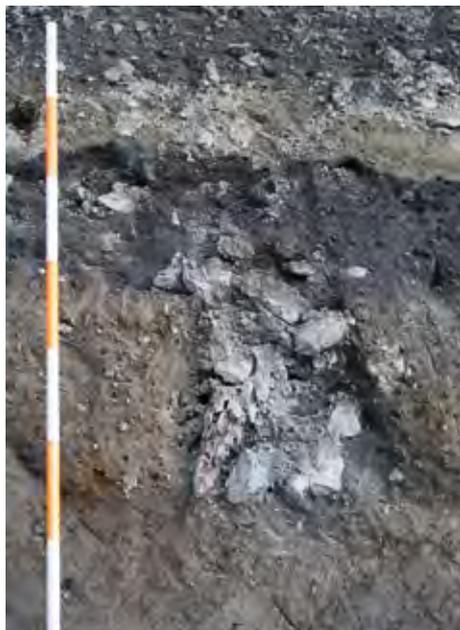
Fließ, Prähistorisch-römerzeitliche Siedlungszone im Ortskern – Einfamilienhausbau, Gst.-Nr. 211. Steinverfüllte Pfostengrube Befund 10
Foto: Senfter

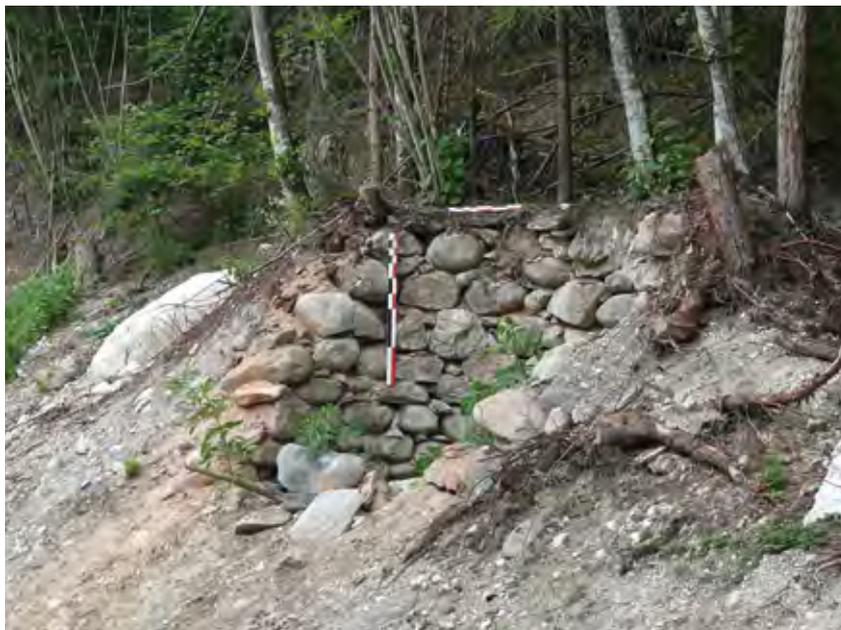
Haiming, Neuzeitlicher Kalkbrennofen, Gst.-Nr. 3274. Kalkbrennofen nach Abschluss der Bauarbeiten | Foto: Bachnetzer

Am 28.04.2010 informierte der Haller Stadtarchäologe Dr. Alexander Zanesco das Landeskonservat Tirol über eine rundliche Mauerstruktur, die neben einer Straße an der Ötztaler Ache auf Haiminger Grund (Gst.-Nr. 3274) ausgemacht werden konnte. Wie sich durch eine Bausichtung am darauf folgenden Tag herausstellte, wurde im Zuge des neu angelegten Bauprojekts Area 47 ein bereits vorhandener schmaler Forstweg ausgebaut und teilweise verlegt. Bei diesen Erdarbeiten beschädigte der Bagger eine leicht ovale Mauerstruktur, die in den Hang hinein gebaut worden war. Der steinerne Bau konnte bald als Kalkbrennofen identifiziert werden. Er besitzt einen Innendurchmesser sowie eine sichtbare Höhe von ca. 2,20 m und die Mauerstärke beträgt zwischen 25 und 35 cm. Die Maße variieren teilweise deutlich, da der Ofen nicht symmetrisch gebaut ist. Als Baumaterial verwendeten die Erbauer rundliche, bis zu 50 cm große Bachsteine aus der Ötztaler Ache. Ca. ein Fünftel des gesamten Ofens sowie der Eingangsbereich wurden durch die Bauarbeiten zerstört. Nach Absprache mit

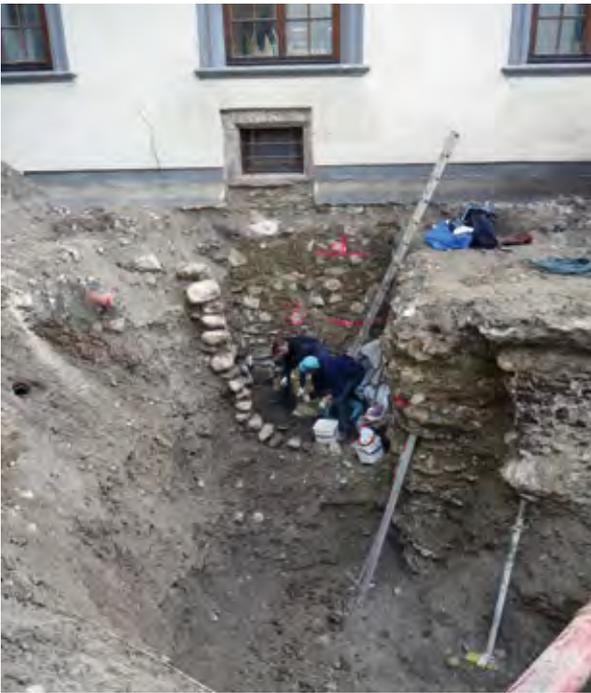
Hall in Tirol, Bezirksgericht, Gst.-Nr. .263.
Freilegung einer Latrinengrube des späten 13. Jh. | Foto: Zanesco

für die Maßnahmen waren Isolierungsarbeiten an einem den West- und Ostrakt gerade verbindenden, unterirdischen Gang sowie an einem Tankraum. Bei deren Freilegung wurden in der nächsten Umgebung auch mehrere Strukturen der Vorgängerbauten angeschnitten. Das Bezirksgericht, zuvor Berufsschule, Kaserne und Knabenerziehungsinstitut (1818–1852) war ursprünglich ein Jesuitenkolleg. Die Sozietät Jesu kam 1569 im Gefolge des Damenstiftes nach Hall und versah neben dessen geistlicher Betreuung auch den Dienst im gegenüberliegenden Gymnasium sowie zahlreiche weitere geistliche Tätigkeiten (F. Nothegger OFM, Klöster in Hall und ihr Wirken. In: Haller Buch. Schlern-Schriften 106, Innsbruck 1953, 290–336, hier 296–301). Zu ihrer Unterbringung wurden mehrere Häuser ostseitig an der damaligen Badgasse, heute Schulgasse, aufgekauft und adaptiert. 1610 erhielt die angeschlossene Allerheiligenkirche (Jesuitenkirche) ihre Weihe. Nach den Erdbeben von 1670 wurde ein Neubau des Kollegs notwendig, worauf das heutige Gebäude zurückgeht. Mit den baubegleitenden Arbeiten wurden neben jüngeren Kellerräumlichkeiten auch zwei mittelalterliche/frühneuzeitliche Latrinengruben freigelegt. Eine rund und trocken gemauerte Grube nördlich des Ganges und Tankraumes war vom Bau des

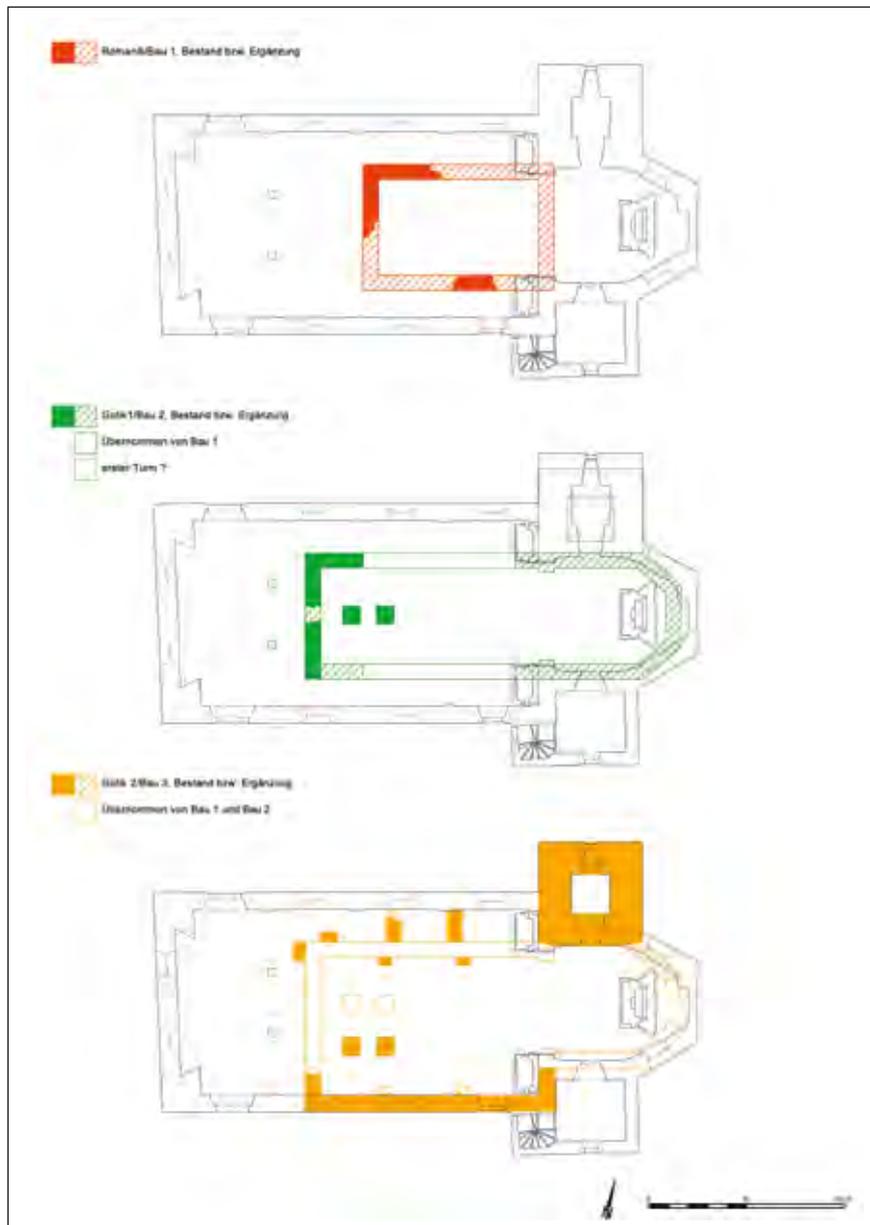
Hart im Zillertal, Pfarrkirche Hl. Bartholomäus, Gst.-Nr. 1803. Baulterplan Romanik und Gotik | Plan: Knoche, Senfter

In der Phase des Baues III bestand die Kirche ebenfalls aus einem rechteckigen Kirchenschiff mit angesetztem Chor. Die Größe der Kirche betrug (inklusive

Chor) 19 x 7,20 m, mit einer Innenfläche von 115,75 m². Erweitert wurde der Vorgängerbau dabei sowohl nach Süden als auch durch Kapellenanbauten nach Norden. Das Schiff hatte ein dreijochiges Gewölbe, das auf Wandpfeilern auflag. Eine weit in den Innenraum reichende Empore wurde nun von vier Pfeilern getragen. Außen setzte man Strebebfeiler an. Weiter im Osten erfüllten die Mauern des Anbaues diese Funktion mit. Die Kirche hatte im Schiff einen Estrichboden, der direkt auf dem älteren Estrich aus Phase II aufgebracht worden war. Im Chor wurde in dieser Phase ein neuer Estrich verlegt, der später beim barocken Umbau wieder geschnitten worden ist.

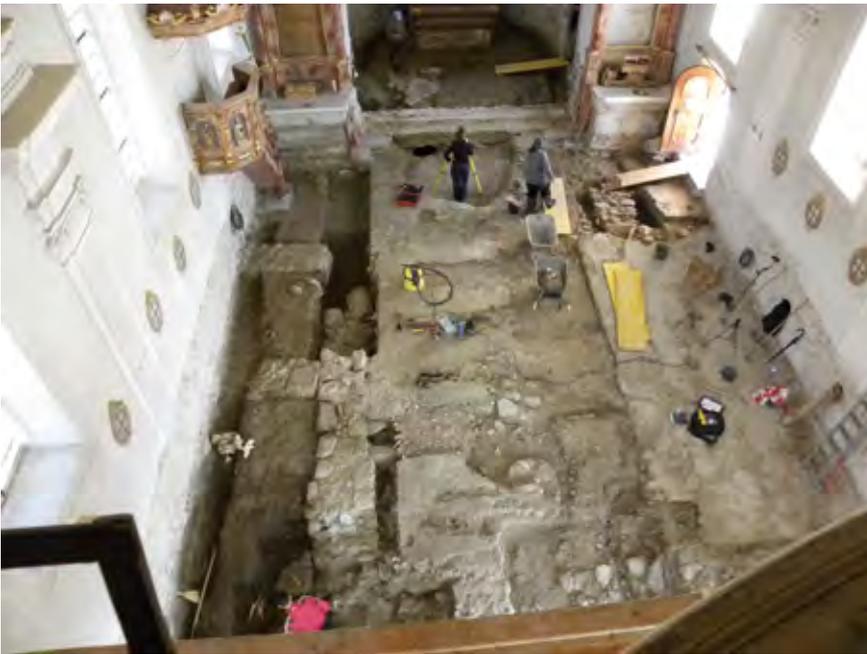
*Hart im Zillertal, Pfarrkirche
Hl. Bartholomäus, Gst.-Nr. 1803.
Kircheninnenraum während der
Ausgrabungsarbeiten | Foto: Pöll*

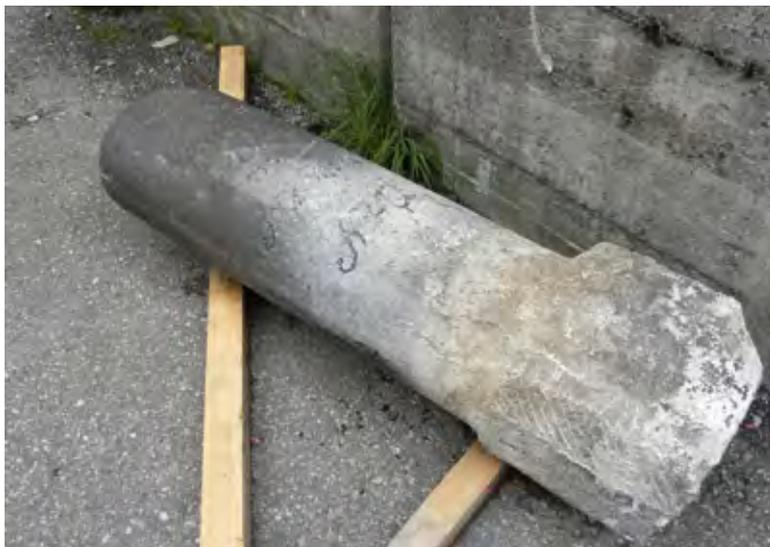
Heiterwang, Meilenstein des 19. Jh., Gst.-Nr. 1002/2. Der Meilenstein nach der Bergung und Lagerung im Bauhof der Gemeinde | Foto: Pöll

gerundeten Ecken. Der zugehörige Sockel ist fast würfelförmig mit den Maßen 40 x 32 x 40 cm. Der obere Säulenabschluss ist in Form einer flachovalen Kalotte ausgeführt. Die sechszeilige, eingemeißelte Inschrift befindet sich auf einer Breitseite in der oberen Hälfte des Schaftes. Schwarzen Farbresten nach zu urteilen, wurde sie, um die Lesbarkeit zu verbessern, einmal nachgezogen. Die flüchtige Art der Ausführung lässt den Schluss zu, dass die Färbelung der Inschrift nicht dem ursprünglichen Zustand zugerechnet werden kann, sondern jüngerem Datums sein muss. Folgendes steht zu lesen: X/ deutsche/Meilen/von/Innsbruck/N. 40. Eine geografische Meile entspricht 7.420,44 m und damit stimmt die Entfernung von der Landeshauptstadt gut mit der tatsächlichen Distanz von ca. 75 km überein, weshalb sich der ursprüngliche Standort in unmittelbarer Nähe des letzten Aufstellungsortes in der Weide befunden haben wird. Von diesen Distanzweizern haben sich heute nur mehr wenige erhalten, erwähnenswert sind je ein sehr ähnlich ausgeführter Stein in Tarenz-Dollinger und in Imst. Der Meilenstein ist alles ins allem in gutem Zustand, leichte Abplatzungen und Ausbruchstellen, die wohl von mechanischer Einwirkung herrühren, sind jedoch am oberen Schaftende festzustellen, weshalb die Meilenangabe X nur mäßig gut lesbar ist. In derselben Zone

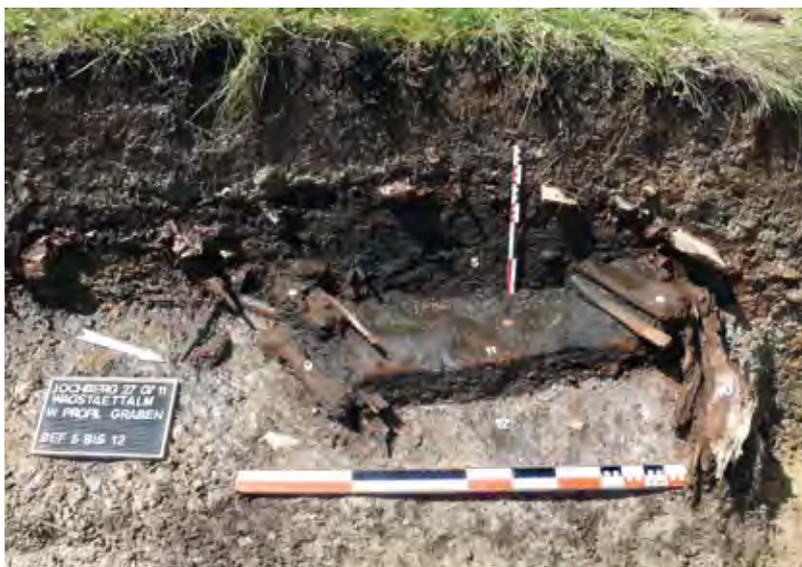
Jochberg, Schmelzplatz WH/SP 4, Jochberg-Wagstättalm, Gst.-Nr. 1144/1. Waschanlage (Rinne 1) im Westprofil des Drainagegrabens | Foto: Staudt

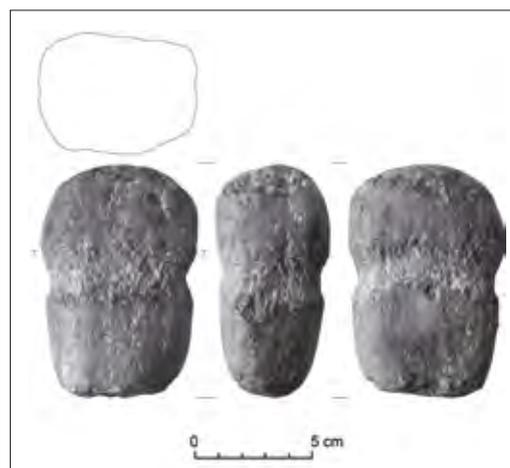
Jochberg, Schmelzplatz WH/SP 4, Jochberg-Wagstättalm, Gst.-Nr. 1144/1. Rillenschlägel | Grafik: Koch-Waldner

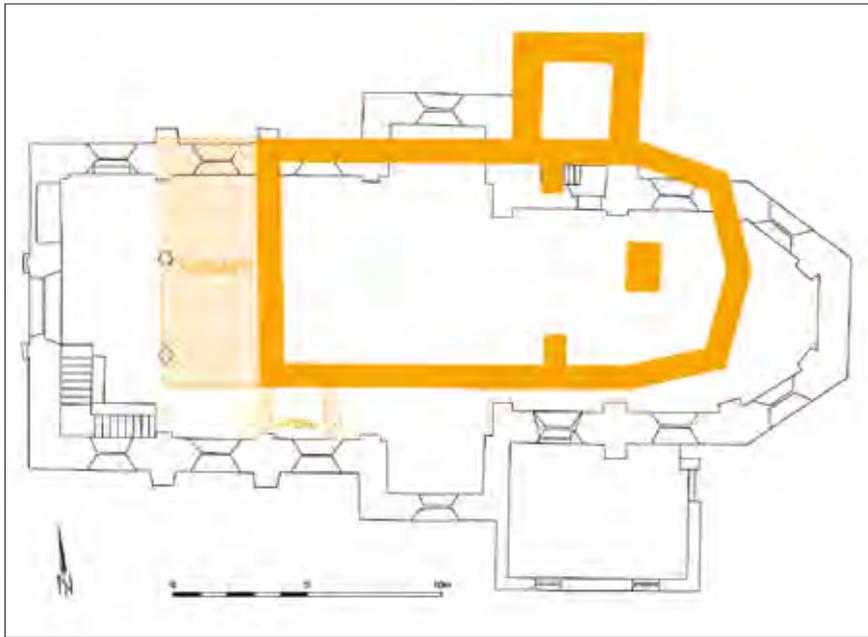
Mieming, Pfarrkirche Hl. Dreifaltigkeit in Barwies, Gst.-Nr. .199. Schematisierter Grundrissplan der Kirche von 1617 (gelb) | Plan: B. Pöll

Balkens ausmachen, der das Negativ einer Schwellsituation darstellt und somit einen Westeingang belegt. Der Fußboden im Langhaus war als etwa 5 cm starker, grauer, kieselsteingemagerter Kalkmörtelestrich ausgeführt, der ohne Rollierung auf eine Planierschicht aufgebracht worden war. Im Norden besaß der Boden eine gerade Kante. Diese ergab sich deshalb, weil sich nach Norden ein Gestüßsboden aus Holz angeschlossen hatte. Somit gab es im Bau von 1617 – wie in der heutigen Kirche – zwei an den Langhauswänden angestellte Bankblöcke. Die nördliche Estrichkante wies eine durchgehende Ausbesserung auf, welche als Folge einer Reparatur des Gestüßsbodens zu interpretieren sein dürfte. Nun lässt sich in Kombination mit den 1991 publizierten Grabungsergebnissen der Grundriss dieses ersten Kirchenbaues erstmals verlässlich rekonstruieren. Die schlichte Saalkirche besaß ein Presbyterium, welches mit einem ungewöhnlichen sechsseitigen Polygonschluss versehen war. Im Zentrum stand ein rechteckiger, gemauerter Altar, Fußbodenreste haben sich keine erhalten. Die lichte Länge des Chorraums misst maximal 6,15 m, das rechteckige Langhaus war 8,75 m lang.

Die lichte Breite betrug im Laienraum und im Chorraum jeweils 6,75 m, die beiden waren durch einen Triumphbogen voneinander geschieden. Im Norden war an den Chor ein fast quadratischer Turm angestellt, der als einziger Baukörper des Gründungsbaues heute noch vorhanden ist. Im Westen betrat man das Gotteshaus wahrscheinlich über eine offene Vorhalle. Von dieser hat sich in Sektor A ein sehr sauber gesetztes Kieselsteinpflaster gefunden, das von der Westwand ca. 3,25 m nach Westen reichte und dort mit einer sauberen Kante abschloss. Dieser Bodenbelag dürfte über die gesamte Breite der Westwand geführt worden sein, in Sektor B war er aber nur mehr im Nordprofil zu sehen, der Rest wird im Zuge der Baggerarbeiten zerstört worden sein. Über die technische Konstruktion der Vorhalle können nur Vermutungen angestellt werden, da diesbezügliche Befunde fehlen. Hinweise auf eine gemauerte Brüstung mit Holzaufbau hätten eigentlich Spuren von Mauerfundamentierungen hinterlassen müssen, weshalb eher von einer über Unterlagssteinen aufgeführten, hölzernen Pfostenkonstruktion auszugehen ist. Am Südwesteck des Langhauses gab es einen Zubau, von dem zwei Nord-Süd

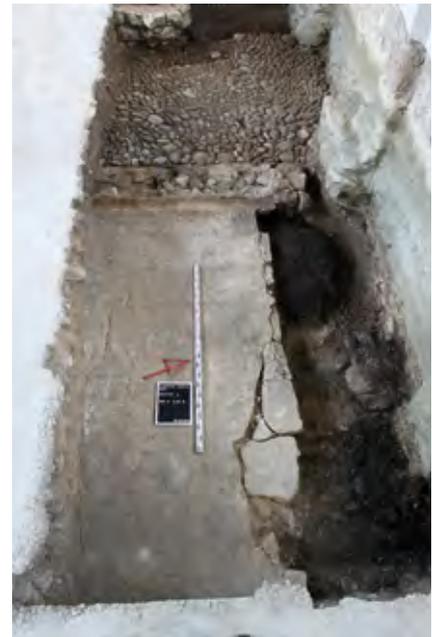
Mieming, Pfarrkirche Hl. Dreifaltigkeit in Barwies, Gst.-Nr. .199. Sektor B. Estrich im Schiff, im Hintergrund Westmauer der Kirche, rechts ältere Planierschicht mit holzkohlehältiger Erde | Foto: Pöll

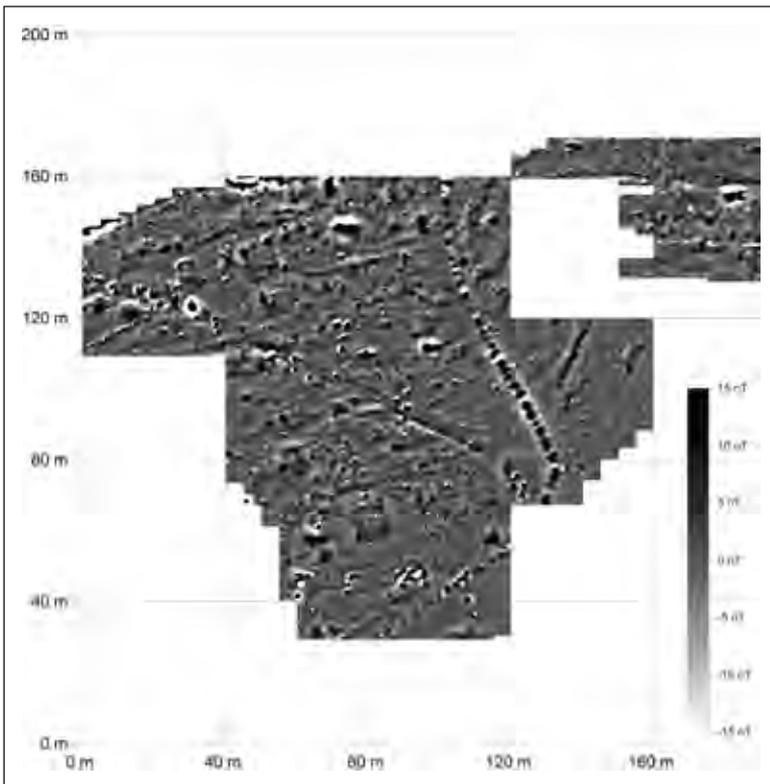
Pfaffenhofen, Eisenzeitliche Siedlung bei der Burgruine Hörtenberg, Gst.-Nr. 680, 681, 682, 685, 686/1, 953/2. In ein Graustufenbild umgesetztes Magnetogramm der Messfläche | Grafik: Faßbinder

sungsarbeiten wurden vom Arbeitsbereich für Vermessung und Geoinformation des Instituts für Grundlagen der Bauingenieurwissenschaften der Leopold-Franzens-Universität Innsbruck erledigt. J. Faßbinder hat mit einem tragbaren Cäsium-Magnetometer eine Fläche von etwa 1,5 ha aufgenommen. Das Magnetbild wird durch die S-förmige Anomalie der neuen Leitungsstränge für den Meierhof, die in einer alten Hohlwegtrasse verlegt wurden, und durch die Störung des Fahrweges zur Burgruine dominiert. Die moderne Störung durch den Grabungsschnitt der Jahre 2004 und 2005 machen sich hingegen nur vage bemerkbar. Erfreulich ist das archäologische Ergebnis der Messung: Nahezu über die gesamte vermessene Fläche verteilen sich Spuren von mehr als 20 etwa 10 x 10 m großen, quadratischen Hausgrundrissen. Dazwischen treten viele weitere lineare Anomalien auf, die meistens hangparallel verlaufen und daher vermutlich Spuren von alten Terrassierungen und Hangbefestigungen darstellen. Sehr starke Magnetfeldanomalien, die zum Teil auch innerhalb der Hausgrundrisse vorkommen, belegen Öfen oder lange genutzte Herdstellen. Das Magnetogramm bildet damit eine hervorragende Grundlage, die künftigen Grabungsflächen gezielt und effizient anlegen zu können. *W. Zanier, J. Pöll*

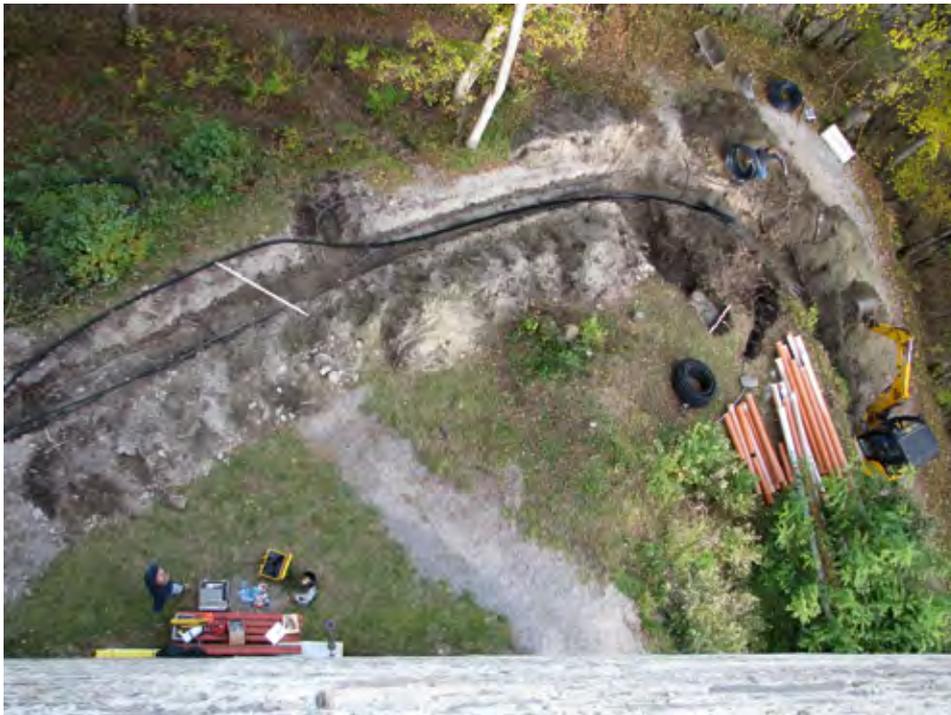
Pfaffenhofen, Burgruine Hörtenberg, archäologische Baubegleitung im Zuge einer Leitungstrassenverlegung, Gst.-Nr. 703/2, 703/4. Blick vom Bergfried. Links der Verlauf der Ringmauer, rechts die Zwingermauer | Foto: Graf

zum ursprünglichen Aussehen der Anlage liefern könnten. Die wenigen Ansichten vor der Katastrophe zeigen die Burg allesamt nur von außen. Einzig der bemerkenswert mächtige romanische Bergfried mit seinen zweieinhalb Meter starken Mauern überstand die Explosion und überragt noch heute, fast verdeckt vom dichten Baumbewuchs, den steil aufsteigenden Burghügel. Die Verlegung der Stromleitungen begann von einem Nebengebäude des unterhalb der Burg gelegenen alten Meierhofes der Burgherrschaft und führte in direktem Weg über die steile nördliche Hügelflanke zum Burgplateau, um möglichst wenig Eingriffe in das denkmalgeschützte Gelände machen zu müssen. Da die Künette für ein Stromkabel nur eine geringe Tiefe aufweisen muss, durchschnitt sie nur modernere Deckschichten. Im Bereich vor dem Plateau, wo ehemals das Burgtor stand, konnte dann ein Teil der alten Ringmauer lokalisiert sowie der Verlauf der (jüngeren) Zwingermauer rekonstruiert werden. Im Burghof selbst beschränkte man sich auf kurze Leitungsgräben für Beleuchtungsmasten, die in diesem Fall keine mittelalterliche Bausubstanz tangierten. Ein großer Aufschluss an der Westwand des Turmes – es musste ein Kernbohrgerät unterhalb des Gehhorizontes angesetzt werden, um Leitungen in den Turm zu verlegen – deckte den deutlich sichtba-

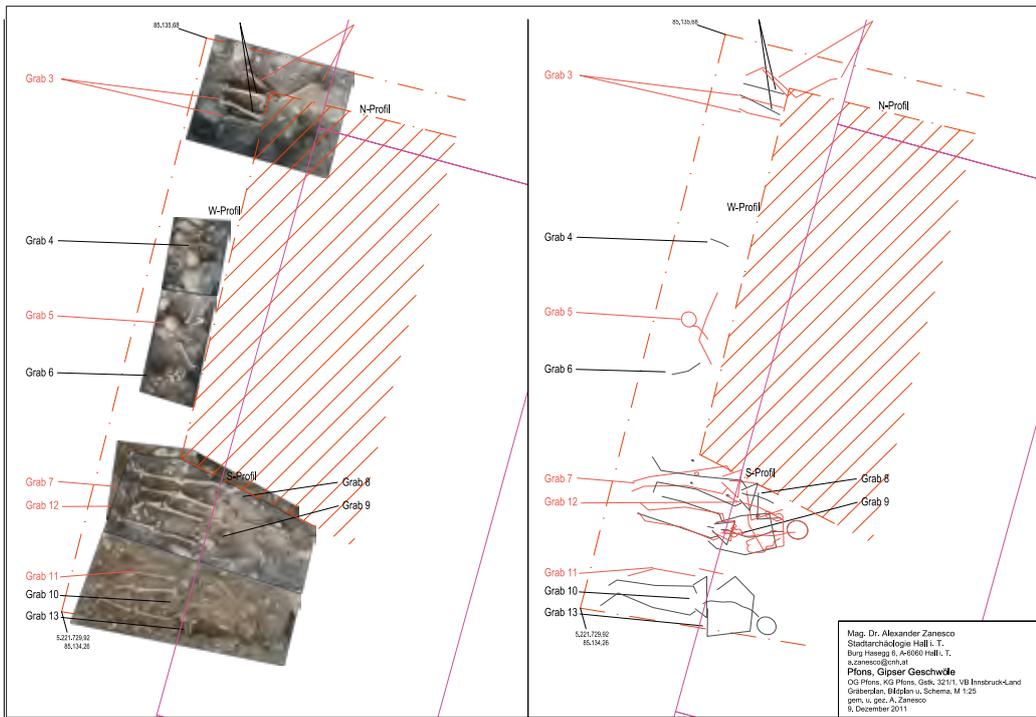
*Pflons, Körpergräber eines
neuezeitlichen Sonderfried-
hofs an der Sill, Flur Gipsler
Geschwöle, Gst.-Nr. 531/1.
Lageplan der freigelegten
Gräber | Plan: Zanesco*

gegen die Existenz von Gräbern in diesem Bereich ist). Die Befunde erstreckten sich in N-S-Richtung über die gesamte Länge der aufgedeckten Fläche von ca. 5,8 m. Ob sich die Grablegen nach Norden fortsetzten blieb unklar, nach Süden war dies offensichtlich. Somit bleibt die tatsächliche Ausdehnung und damit Gräberzahl unbekannt. Freigelegt wurden (von N nach S) eine Dreifachbestattung, eine Einzelbestattung (nur das Fußende, daher unsicher, ob nicht mehr Bestattungen), eine Doppelbestattung (allerdings in zeitlicher Abfolge) und ein Gemeinschaftsgrab oder zwei Mehrfachbestattungen (insgesamt mind. sieben Tote, wahrscheinlich mehr). Sie hingen nicht direkt zusammen, da die Grabgrube selbst nicht erkannt wurde und die freigelegten Bestattungen zwei Gruppen bildeten. Die Gräberverteilung war also inhomogen. Es kamen zu unterschiedlichen Zeitpunkten sowohl einzelne Tote in den Boden wie mehrere zugleich. Daher wurden eher Grabgruppen beobachtet, die möglicherweise nicht in einem zeitlichen oder sonstigen Zusammenhang standen. Aus demselben Grund ist es schwer, für eine räumliche, zeitliche und funktionelle Abgrenzung des Bestattungsortes zu argumentieren. Was die Toten verbindet ist aber der Umstand, dass sie außerhalb
