KULTURBERICHTE AUS TIROL 2012

63. DENKMALBERICHT

DENKMALPFLEGE IN TIROL
JAHRESBERICHT DES BUNDESDENKMALAMTES 2010/11
JAHRESBERICHT DES LANDES TIROL 2010/11

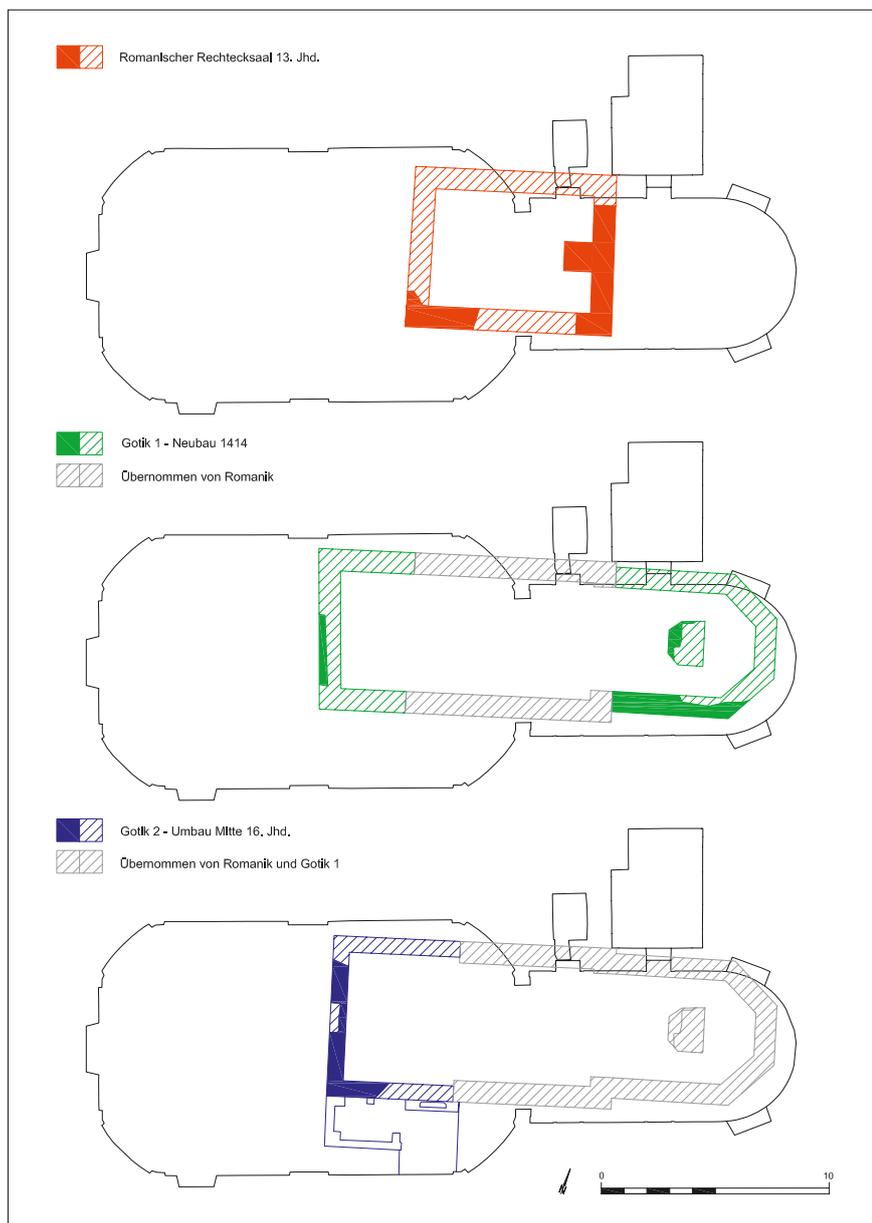
Pinswang, Pfarrkirche St. Ulrich, Gst.-Nr. .31.
Bualterplan | Plan: B. Pöll, Knoche

Rechtecksaal der Größe 12 x 6,80 m mit angesetztem Chor (Größe 7,90 x 6,50 m). Da das vorhandene Felsplateau zu klein war, musste man sowohl die neuen Chormauern als auch die Westerweiterung auf steil abfallendes Gelände setzen. Um ein ebenes Bodenniveau zu schaffen, wurden die Zwischenräume mit dem Abrisschutt der romanischen Kapelle aufgefüllt. Vor dem neu geschaffenen Westeingang musste das Gelände ebenfalls mittels Bauschutt und umgelagerter Erde angehoben werden, um einen ebenen Zugang zur Kirche zu ermöglichen. Innen senkte man das Niveau durch Felsarbeiten, im Südosteck des neu geschaffenen Kirchenschiffs ließ man aber eine Felskuppe als Seitenaltarfundament stehen. Die alten romanischen

Ein größerer baulicher Eingriff lässt sich für den Westabschluss der ersten gotischen Kirche nachweisen. Die Größe des Gebäudes blieb dabei fast unverändert lediglich die Ausrichtung der neu errichteten Westmauer wurde verändert. Die alte Westwand wurde bis auf einen kleinen Stumpf abgerissen, um sie mit einem neuen Fundament zu überbauen. Darauf setzte man eine neu

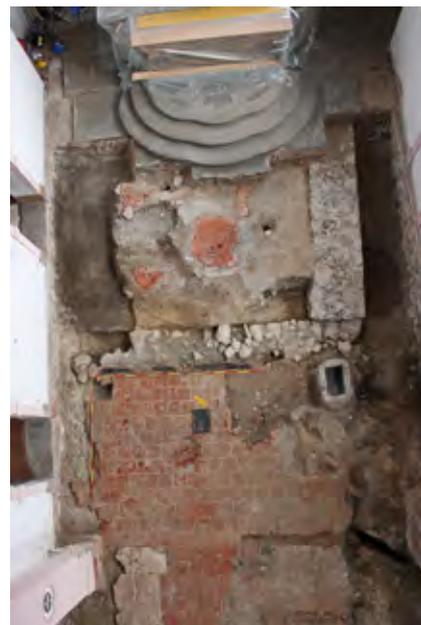
Pinswang, Pfarrkirche St. Ulrich, Gst.-Nr. .31.
Ziegelboden in Bau Gotik 2 | Foto: Knoche

ausgerichtete West- und Südwand. Da im östlichen Abschnitt die romanische Südwand weiter verwendet wurde, der westliche, neu aufgesetzte Mauerkörper aber wesentlich geringere Wandstärken aufweist, entstand im Bereich des neuen Seiteneingangs innen ein Wandvorsprung. Die Kirche hatte zunächst einen Ziegelplattenboden sowohl im Schiff als auch im Chor, die Chorstufe war aus Holz. Der Boden war im Chor nur ca. 5 bis 10 cm höher als im Schiff. Im Schiff hatte man reliefierte Steinplatten (vormals zu Chorschranken gehörig?) mit der verzierten Seite nach unten im Ziegelboden mit verbaut. In einem zweiten Schritt entfernte man den Ziegelboden teilweise, um ein Gestühl einzubauen. Zwei im Südwesteck des Schiffes im rechten Winkel aufeinanderstoßende, auf den Plattenboden aufgebrachte Ziegelmäuerchen werden als Taufbeckenfundament interpretiert. Zu diesem Bau gehörte eine im Süden angesetzte Vorhalle mit Bachsteinpflasterung. Im Zuge der Renovierung der Kirche malte man den Innenraum des Schiffes neu aus. Reste der abgeschlagenen Wanddekoration fanden sich in den Auffüllungen für den Unterboden des barocken Neubaus von 1726. Hervorzuhebende Funde dieser Phase sind: Pfeifenstile (einer verziert) aus dem Vorhallenpflaster sowie mehrere Haller Kreuzer. Derzeit wird von

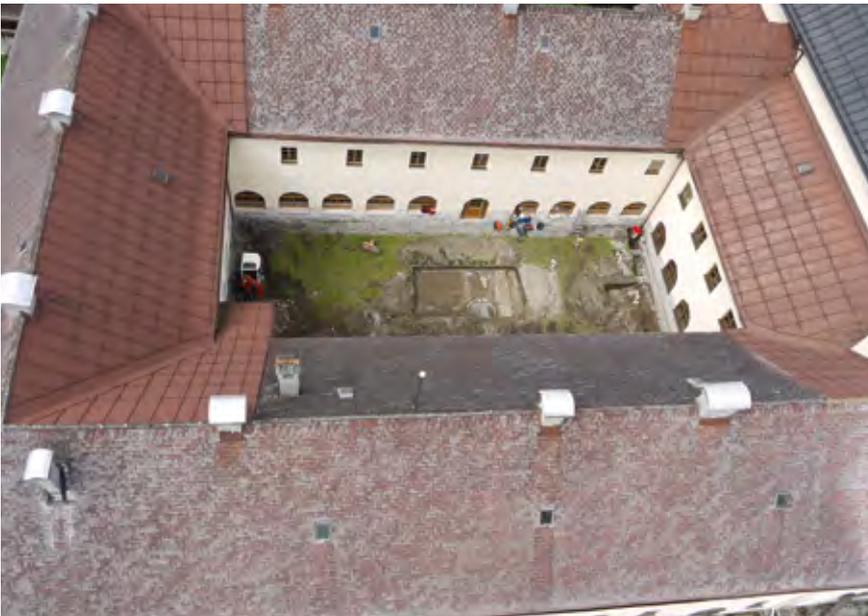
Reutte, Kreuzhof des Franziskanerklosters, Obermarkt 8, Gst.-Nr. 343.
Blick in den Kreuzhof während der Grabungsarbeiten, 2010 | Foto: Zanesco

Marktgemeinde Reutte (Hrsg.), Reutte 500 Jahre Markt 1489–1989 (Innsbruck 1989) 199–294]. Im Zentrum befand sich ein Brunnen, dessen Inhalt nähere Auskunft zur Datierung des Hofes geben könnte. Ein zweiter Hof entstand südwestlich anschließend. Er war ebenfalls quadratisch, aber in Richtung SO um eine Kreuzgangbreite (ca. 2,05 m) erweitert. Sehr wahrscheinlich bestanden beide Höfe gleichzeitig und besaßen unterschiedliche Zugänge. Die trennende Mauer sollte aufgrund der auch an dieser nachvollziehbaren zweiten Bauphase (s. u.) beibehalten worden sein. Eine Verbindung zwischen beiden wurde nicht festgestellt. Auch dieser Hof besaß wahrscheinlich einen Brunnen im Zentrum. An dessen Stelle befindet sich jetzt ein Regenwasserschacht. Beide Höfe wurden abgerissen und in gleicher Weise neu aufgebaut, worauf zunächst ein einheitlicher Abrisshorizont hinwies. Vor allem aber ließ sich diese zweite Bauphase in allen Abschnitten durch auf den Fundamentresten neu errichtetes Mauerwerk nachweisen. Nicht eindeutig nachvollziehbar war das nur im Bereich der Innenmauern des ersten Hofes, mit Ausnahme der NW-Mauer. Dieses Mauerwerk kann als spätgotisch bezeichnet werden und sollte spätestens im 16. Jh. entstanden sein. Möglicherweise ließe sich dieser Neubau unter der Annahme retardierender Bauweise

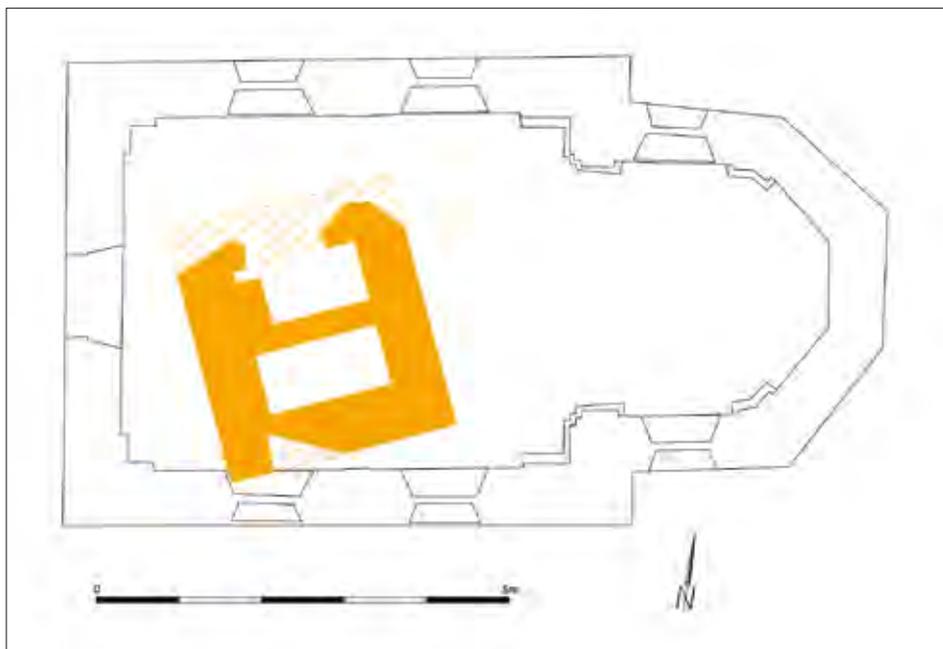
St. Veit in Defereggen, Kapelle Mariae Heimsuchung (Zottenkirchl), Gst.-Nr. .354.
Lage des Kapellenbildstockes (gelb) des 17. Jh.(?) innerhalb der bestehenden Kapelle | Plan: B. Pöll

Kapelle ließ sich nur ein Befund zuordnen. 0,65 m westlich der Chorstufenmauer lag parallel zu dieser ein 12–15 cm breites, einreihiges, vermörteltes Steinband. Wegen seiner filigranen Ausführung kann es nichts Massives getragen haben, zu denken wäre an ein hölzernes Podium, das in den Laienraum vorgezogen war. Unter einer mehrschichtigen Auffüllung, die sich in ein bis zwei obenauf liegende erdige Ausgleichsschichten für den Fußboden und eine darunter befindliche Abbruchschuttschicht gliedert, kamen schließlich etwa mittig im Schiff, in dessen Südhälfte, die Reste des barocken Kapellenbildstockes zum Vorschein. Im Grundriss ist dieser rechteckig mit einer Seitenlänge von ca. 3,15 m (Nord-Süd) mal 2,80 m (Ost-West). Die Achse des Bildstockes ist gegenüber dem heutigen Kirchlein leicht nach Nordwest gedreht. Die raumbegrenzenden Mauern, soweit sie noch vorhanden sind, bestehen meist aus großen, zum Teil plattigen Lesesteinen, ihre Breite schwankt zwischen 60 und 74 cm. Mörtel kam erst über der untersten Lage zum Einsatz. Man hatte die Fundamente dem von Nord nach Süd abfallenden Gelände angepasst, weshalb die südlichen Abschnitte besser und höher als die nördlichen erhalten sind. Innen ist das Geviert durch eine schmälere, gut vermörtelte, West-Ost verlaufende Zwischenwand in zwei gleich große Hälften gegliedert. Dieses Mäuerchen biegt im Westen rechtwinklig nach Norden um und verläuft dort parallel zur Außenmauer und innen an diese anliegend. Dieselbe Ausführung ist im Osten zu rekonstruieren, wo sich wegen der schlechten Befunderhaltung diese Situation jedoch nicht mehr nachweisen ließ. Der U-förmige Einbau muss einen bestimmten Zweck erfüllt haben. Das Trennmäuerchen weist an der Südseite eine mit einer Kalktünche überzogene Verputzschicht auf, war also ehemals sichtbar. Auf Höhe der Putzunterkante wird sich ein Fußboden befunden haben, von dem sich nichts mehr gefunden hat. Die Nordhälfte kann man sich als erhöhten, gemauerten Sockel vorstellen. Wandputzteile mit Bemalungsresten in den Farben rot, grün und gelb aus dem Abrisschutt des Bildstockes belegen eine Ausmalung

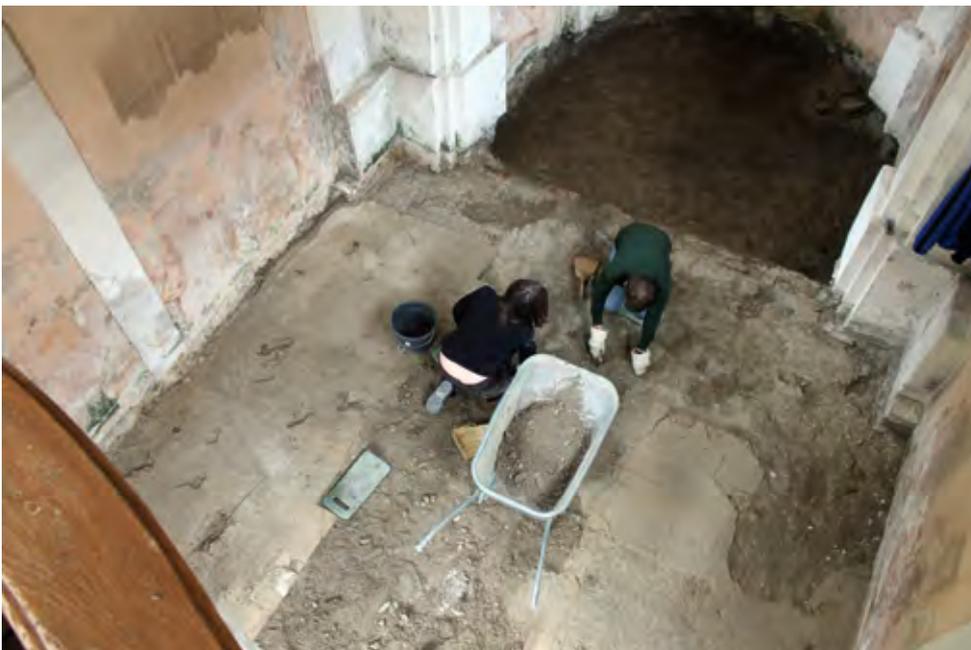
St. Veit in Deferegggen, Kapelle Mariae Heimsuchung (Zottenkirchl), Gst.-Nr. .354.
Die Mörtelbodenunterbauten der Renovierung von 1903 während der Freilegung | Foto: Pöll

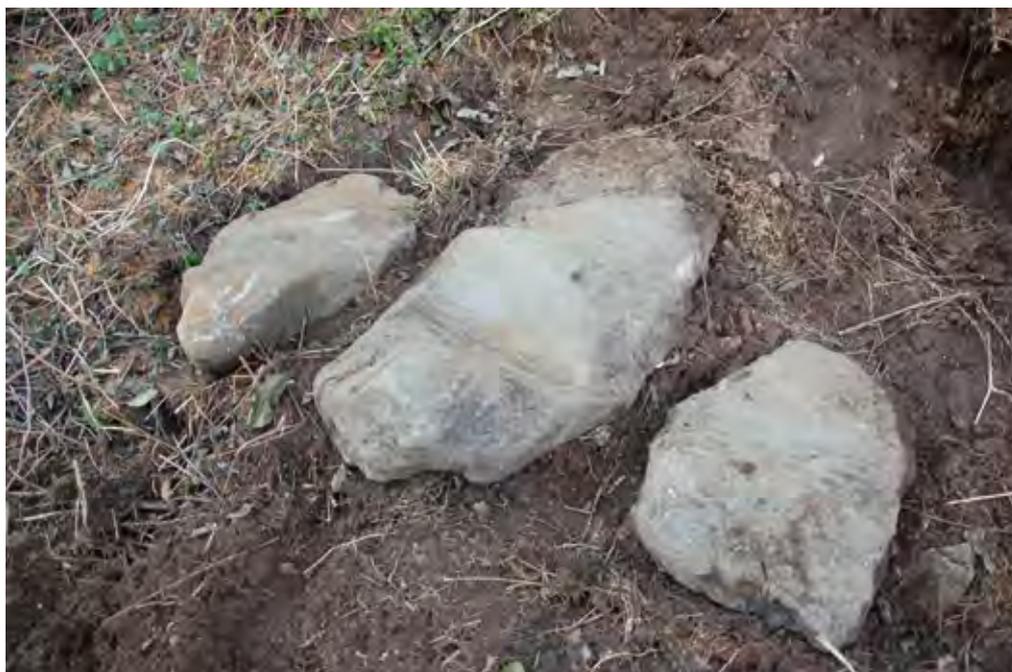
*Steinach am Brenner, Steine mit Wagenrillen einer Steinplattenstraße, Gst.-Nr. 1631.
Drei geborgene Steinplatten mit Fahrillen einer gepflasterten Straße | Foto: Mair*

gewesen sein soll, es entstand der Eindruck als seien sie als Böschungsmaterial für das Sillufer verwendet worden. Dies dürfte stimmen, da sich die Fundstelle tatsächlich unmittelbar an der Oberkante der Uferböschung befindet. Damit ist klargestellt, dass die Steine zwar zu einem Straßenkörper gehören müssen, dieser selbst aber durch die Kanalkünette nicht erfasst worden ist. Man wird allerdings den Verlauf des alten Wegstranges in unmittelbarer Nähe, wahrscheinlich im Bereich der bestehenden Asphaltstraße, anzunehmen haben. Insgesamt kamen bei den Baggerarbeiten fünf Steinblöcke unterschiedlichen Formats zu Tage. Die Platten sind zwischen 50 und 90 cm lang und bis zu 50 cm breit, die Dicke beträgt, soweit messbar, in der Regel mindestens 20 cm. Die welligen Oberflächen entsprechen der natürlichen Steinoberfläche, auch sind an den restlichen Kanten keine Bearbeitungsspuren nachzuweisen. Das Steinmaterial dürfte direkt aus der Sill entnommen worden sein. Wagenrillen, quer zur Längsrichtung der Platten verlaufend, sind die einzigen anthropogenen Spuren. Diese besitzen einen halbrunden Querschnitt, sind zwischen 10 und 15 cm breit und bis zu 10 cm tief. Ihre Form spricht dafür, dass sie nicht intentionell eingehauen worden

sind, sondern durch Abnutzung/Abrieb der Wagenräder entstanden sein müssen. Der Fundort dieser zur Befestigung einer Straße verwendeten Steine überrascht nicht. Bis heute kennt man derartige Straßenreste von mehreren Stellen im Wipptal, so vom Brennersee, von Ellbögen, von Ampasshäusern und aus Patsch. Ihnen allen ist die Bauweise in Form von zwei Steinplattenreihen gemein, die eine Wegbreite von ca. 1,50 m ergibt. Spurbreiten an Rillenpaaren ließen sich mancherorts messen, diese betragen oft 1,00 m. Glaubte man bis in die sechziger Jahre des letzten Jahrhunderts noch, dass damit Reste der römischen Brennerstraße erfasst worden wären, ließ sich das mit dem 1995 entdeckten Befund in Patsch widerlegen. Der dortige Straßenrest konnte mittels Funden in die Barockzeit (2. Hälfte des 18. Jh.) datiert werden. Mit guten Gründen wird man deshalb in dieser Bauform eine besondere Befestigung des Straßenbelags postulieren, die für die Nutzung durch Schwertransporte ausgelegt war. Man hat dabei natürlich in erster Linie an das Haller Salz zu denken, das über den Brenner nach Süden verhandelt worden ist. Die Platten aus Steinach sollen zukünftig sichtbar an der westlichen Straßenböschung unmittelbar beim Aufindungsort platziert werden. J. Pöll

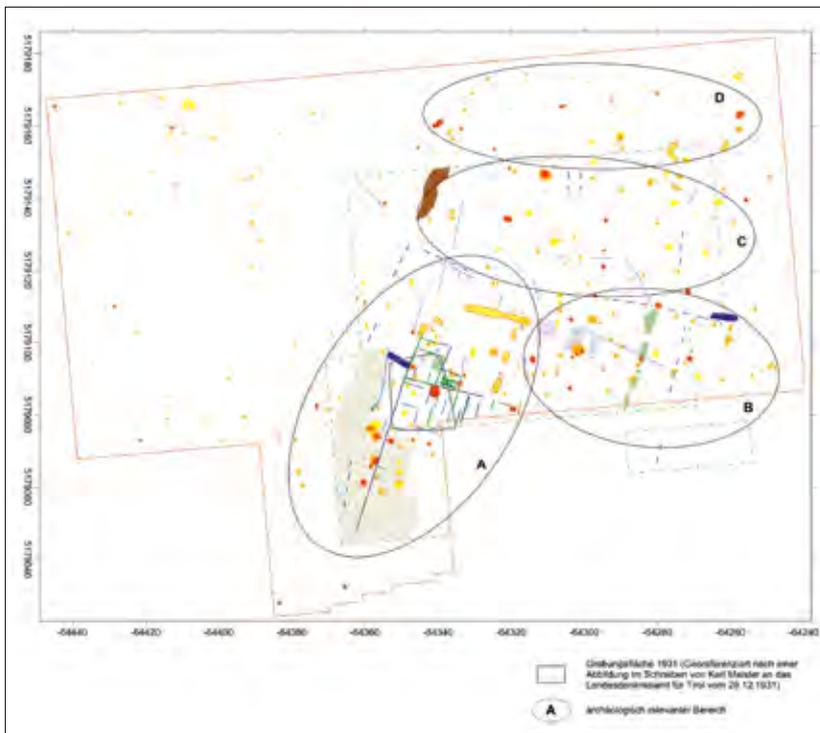
Strassen, Römische Siedlung im Weiler Hof, Gst.-Nr. 648, 663, 679, 681, 682, 683, 684, 685/1, 685/2. Interpretation der Ergebnisse der Magnetometerprospektion und der Bodenradarmessung Plan: PZP

zahlreichen, flächig auftretenden, teilweise dipolartigen Anomalien hingewiesen werden, die, in Abhängigkeit von den modernen Parzellengrenzen, in unterschiedlicher Dichte auftreten und sehr wahrscheinlich neuzeitliche bzw. moderne Prozesse der Landnutzung widerspiegeln. Daneben sind auch zahlreiche bodenkundliche Strukturen zu erwähnen, die vor allem in den Tiefenscheiben der Radarprospektion zu erkennen sind und die nicht immer sicher von archäologisch relevanten Befunden, wie z. B. Schuttansammlungen, unterschieden werden können. Die Interpretation der Messergebnisse unterliegt aufgrund der modernen Störungen und durch die bodenkundlichen Strukturen also gewissen Einschränkungen. Sowohl die Messbilder der Magnetometerprospektion, wie auch die Tiefenscheiben des Bodenradars zeigen zahlreiche archäologische Befunde der ehemaligen römischen Siedlung, bei der es sich um eine *villa rustica* handeln könnte. Auf der Basis der kombinierten Auswertung beider Methoden ist es möglich, vier archäologisch relevante Bereiche zu unterscheiden. Im Bereich A konnte der Grundriss eines Wohngebäudes lokalisiert werden, dessen Lage ansatzweise bereits aus Altgrabungen bekannt war. Obwohl die Ausdehnung des Baukomplexes an einigen Stellen unklar

bleibt, kann ein langrechteckiger Mittelteil mit zahlreichen Räumen beschrieben werden, an den sich im Norden, mit abweichender Ausrichtung, U-förmig um einen zentralen Raum angeordnete Räume sowie ein einzelner Raum mit einer Hypokaustanlage anschließen. Der südliche Abschluss des Baukomplexes zeichnet sich unvollständig ab, so dass nur vermutet werden kann, dass dort die Reste eines langschmalen Gebäudeflügels erfasst wurden. Möglicherweise deutet sich mit den nordöstlich und östlich des großen Baukomplexes gelegenen Zonen eine Trennung zwischen einem Wohn- und einem Ökonomiebereich an. Es bleibt allerdings unklar, ob der nördliche Teil des Bereichs A noch zum Wohn- oder doch schon zu dem östlich anschließenden Wirtschaftsbereich B gehört. Darüber hinaus sprechen einige Indizien dafür, dass sich das ehemalige Villenareal noch weiter nach Nordosten ausdehnte (Areal C und D), während Aussagen zur südlichen Ausdehnung aufgrund der modernen Bebauung nicht möglich sind. Letztlich ist eine Abgrenzung des Areals nur näherungsweise, aufgrund der Befunddichte möglich, zumal keine Befunde erfasst wurden, die sicher als Umfassungsmauer gedeutet werden können. Möglicherweise stehen aber einige lineare Strukturen, die

nördlich der Bereiche A und B liegen, in Zusammenhang mit einer Einhegung. Abschließend bleibt festzuhalten, dass die Frage nach der Lage römischer Baustrukturen der römischen Villa von Strassen-Hof mit der Kombination geophysikalischer Verfahren zufriedenstellend beantwortet werden kann. Zusammen mit den Beobachtungen aus älteren Ausgrabungen kann die Struktur der Gesamtanlage beschrieben werden. Hinsichtlich der Ausweisung von Unterschutzstellungsflächen, ist davon auszugehen, dass in Bereichen die mit beiden Methoden untersucht wurden, die wesentlichen archäologischen Strukturen erfasst wurden. N. Buthmann, B. Zickgraf

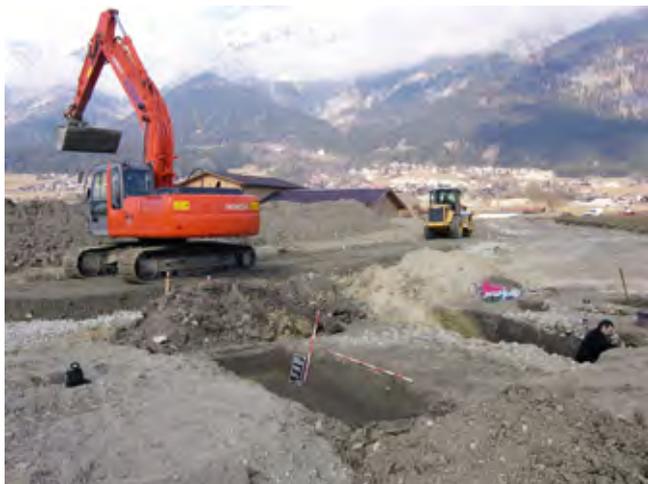
Thaur, Neuanlage Wegenetz, archäologische Baubegleitung, Thaurer Felder. Befunddokumentation während der Baubegleitung, 2010
Foto: Senfter

2010 wurden die Bauarbeiten entlang der neu errichteten Wegtrassen und im Bereich der zu rekultivierenden Flächen durchgehend archäologisch überwacht. Diese konzentrierten sich im Frühjahr (Jänner bis Mai) auf den östlichen bzw. südöstlichen Bereich der Thaurer Felder (Essacherweg, sog. Römerstraße). Südöstlich der Grabungsfläche von 2010, an der Kreuzung Essacherweg/Ziegelweg, wurden auf einer etwas tiefer liegenden Geländestufe nach dem Abschieben des Humuspaketes weitere eisenzeitliche Baustrukturen sichtbar. Besondere Erwähnung verdienen hier eine ca. 0,20 m starke Schicht aus kleineren, dicht gelagerten Bruchsteinen sowie mehrere, annähernd runde Gruben. Während sich die Gruben durchwegs als Pfostensetzungen entpuppten, konnte die Steinlage dagegen als Befestigung eines Vorplatzes oder Weges interpretiert werden. Die Befundsituation entsprach jener im nördlichen und südlichen Randbereich der Lehmgrube, wodurch sich wiederum eine Datierung in die Latènezeit ergab. Die eben genannten Fundstellen zeigen, dass in der 2. Hälfte des 1. Jt. v. Chr. ein Teil der Thaurer Felder entlang des Kinzbaches als Siedlungsplatz genutzt worden ist. Die baulichen Strukturen erstreckten sich über ein ausgesprochen großes Areal, wobei man hier weniger von einer geschlos-

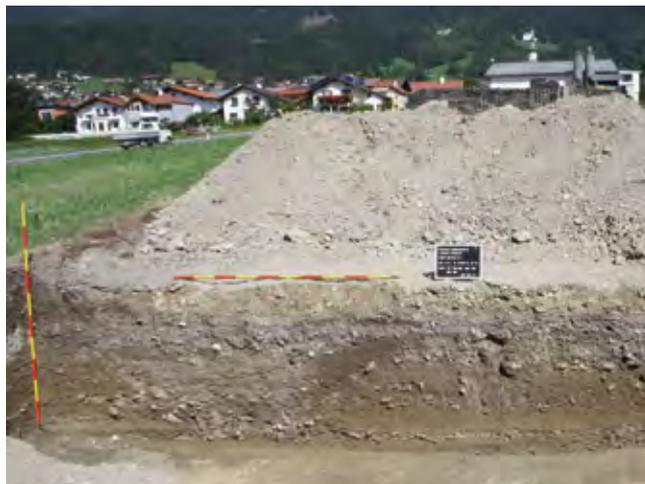
Thaur, Neuanlage Wegenetz, archäologische Baubegleitung, Thaurer Felder, Lorettoweg-Nordprofil von Suchschnitt 4 mit modernem Straßenkörper und prähistorischem Nutzungshorizont, 2011
Foto: Senfter

weiter westlich liegende neue Ortszufahrt ersetzt und die bestehende Wegtrasse zu einer Agrarfläche umgewandelt wurde. Im August und Oktober 2011 wurden mit dem Bagger im nördlichen Abschnitt des Lorettoweges insgesamt acht Schnitte angelegt. Ziel war es, in den Profilen dieser Suchschnitte mögliche ältere Straßenkörper bzw. Nutzungshorizonte auszumachen und diese zu dokumentieren. In den beiden nördlich gelegenen Schnitten 1 und 2 konnten neben dem modernen Straßenunterbau ausschließlich neuzeitliche Planierungen und Schwemmschichten festgestellt werden. In Schnitt 3 fanden sich unter den vorhandenen modernen Straten ältere Strukturen (Gruben, Gräben, Schotterpaket), die aufgrund fehlender Funde aber keiner Zeitepoche zugewiesen werden konnten. Im Nordprofil von Suchschnitt 4 ließ sich schließlich in ca. 1,10–1,30 m Tiefe knapp über dem anstehenden Boden eine schottrig-lehmige Kulturschicht (Bef. 94) ausmachen, aus der auch einige Keramikfragmente stammten. Diese können vor der exakten Auswertung nur grob in die späte Bronzezeit/frühe Eisenzeit datiert werden. In den Schnitten 5–8 fanden sich wiederum nur neuzeitliche bzw. moderne Schichten. Archäologisch konnte somit nicht bestätigt werden, dass der Lorettoweg auf eine römische Straßenführung zurückgeht. Es

ließ sich diesbezüglich weder ein eindeutiger römischer Nutzungshorizont noch eine erhöhte Fundkonzentration feststellen. Hierbei ist aber zu beachten, dass die zeitliche Zuweisung einzelner Straten mangels Funden oft ungeklärt bleiben musste. Bemerkenswert ist dagegen die Tatsache, dass auch in diesem Teil der Thaurer Felder eine Nutzung in prähistorischer Zeit nachgewiesen werden konnte. T. Senfter, M. Laimer

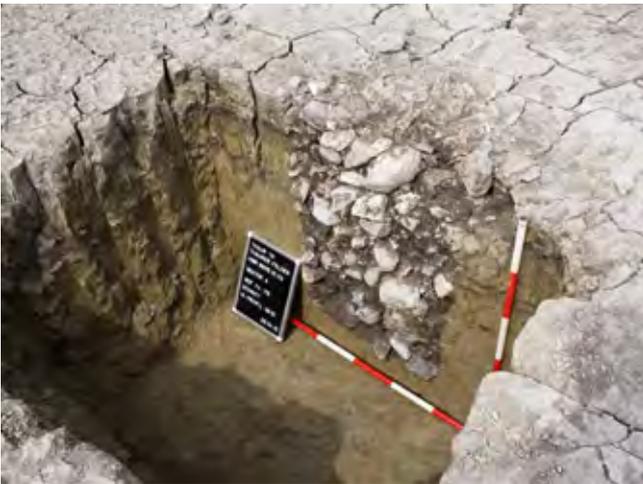
Thaur, Eisenzeitliche Siedlung südlich der Lehmgrube in den Thaurer Feldern, Gst.-Nr. 1686, 1687, 1688, 1689. Schnitt durch eine der beiden großen Vorratsgruben | Foto: Senfter

kampagne wurden ca. 90 Gruben und mehrere, zumeist sehr seichte Gräbchen dokumentiert. Während die ersteren aufgrund ihrer unterschiedlichen Form und Tiefe als Pfostenlöcher und Vorratsgruben interpretiert werden konnten, handelte es sich bei den zweiteren durchwegs um Balkengräben. All diese Vertiefungen waren mit Steinen und dunkelbraunem Lehm verfüllt, setzten sich also deutlich vom anstehenden, ockerfarbenen Lehm ab. An drei Stellen war der lehmige Untergrund mit dichten Steinlagen befestigt. Im Westen der Grabungsfläche ließen sich die Pfostengruben zu zwei annähernd rechtwinkligen Hütten zusammenfügen, deren Bodenniveau aufgrund der landwirtschaftlichen Aktivitäten nicht mehr erhalten war. Während sich eine der beiden Hütten außerhalb des ergrabenen Bereiches fortsetzte, konnte die zweite vollständig untersucht werden. Ihre Größe belief sich auf max. 5,0 x 3,5 m. Östlich der genannten Hütten fanden sich auf einem Nordost-Südwest orientierten, ca. 30 m langen und 3 m breiten Streifen unzählige Pfostengruben und Gräben, die keine eindeutigen Hüttengrundrisse ergaben. Die Gruben konnten aber nicht zuletzt aufgrund unterschiedlicher Tiefen mehreren Bauphasen zugeordnet werden. In einer späteren Nutzungspha-

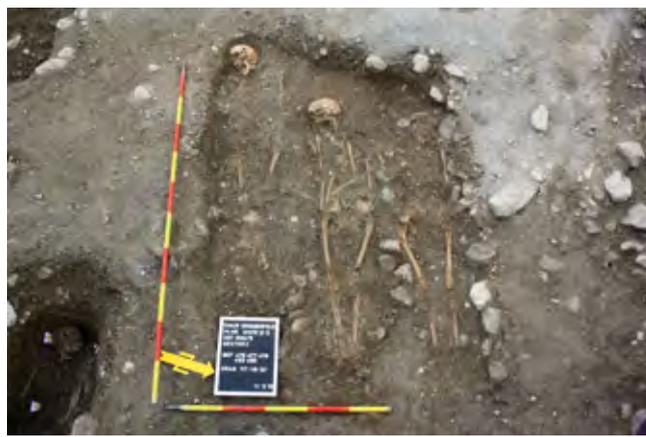
Thaur, Frühmittelalterliches Gräberfeld in der Vigilgasse, Kapellenweg 2a-b, Gst.-Nr. 933/5. Doppelbestattung Gräber 117 und 127 (rechts) | Foto: Knoche

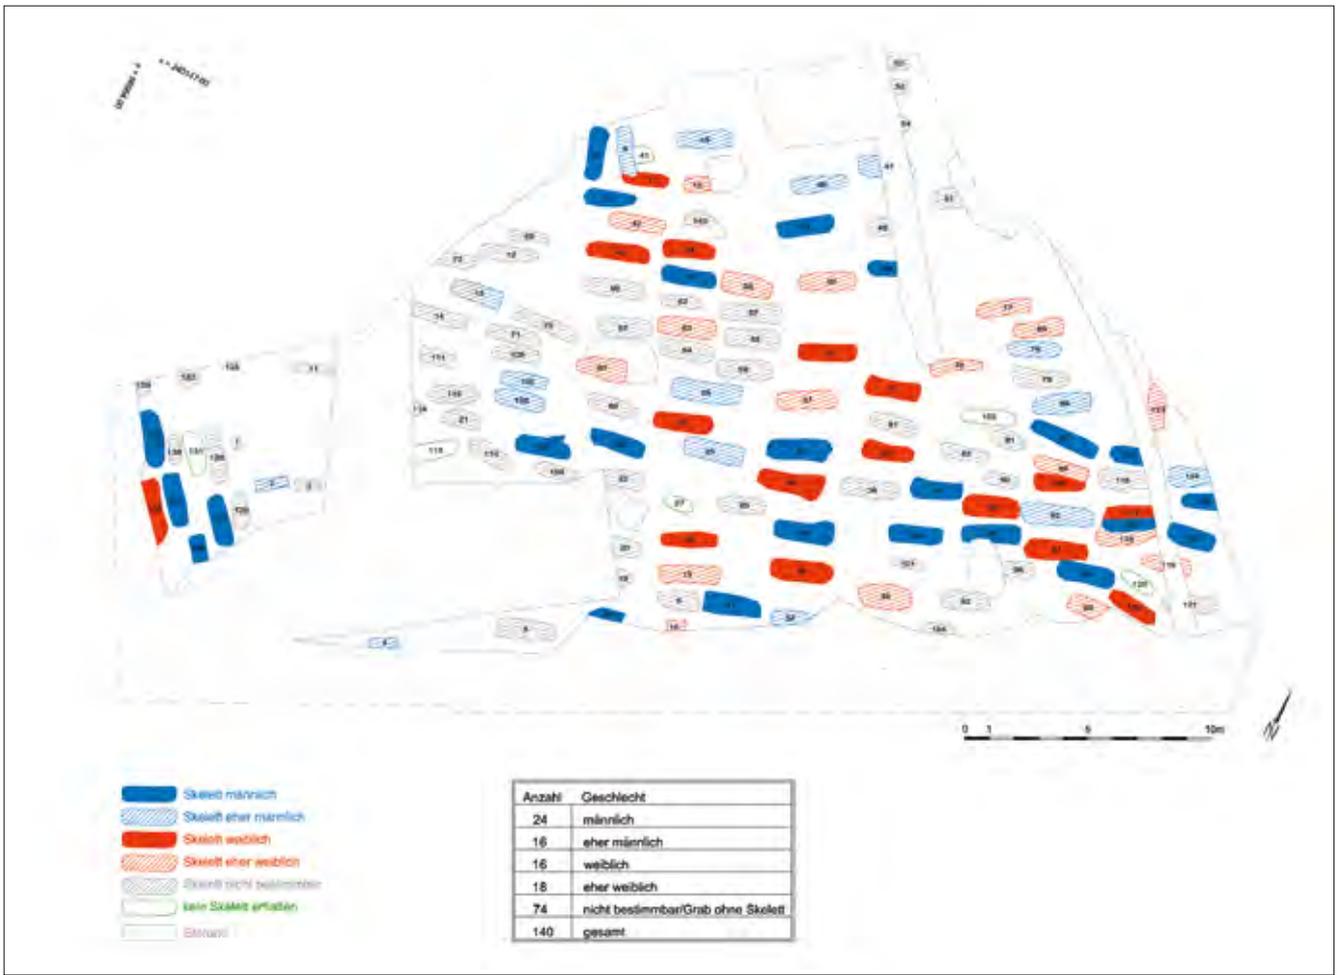
Thaur, Frühmittelalterliches Gräberfeld in der Vigilgasse, Kapellenweg 2a-b, Gst.-Nr. 933/5. Schematischer Gräberfeldplan mit Kartierung der Geschlechtszugehörigkeit | Plan: B. Pöll

fotografiert, vermessen und dann einzeln ausgenommen. Entdeckt wurden insgesamt 140 Grabstellen in denen 126 Individuen zu Tage kamen. Die Anlage der Grabschächte erfolgte in mindestens elf recht gut geordneten Nordwest-Südost-gelagerten Reihen. Ein Großteil der Gräber war Ost-West orientiert. Die Toten waren dabei so gebettet, dass ihr Kopf stets im Westen lag. 15 Gräber weisen eine Nord-Süd-Ausrichtung auf, wobei der Kopf immer im Norden zu liegen kam. Bei den Nord-Süd ausgerichteten Bestattungen sticht eine Gruppe am westlichen Gräberfeldrand ins Auge. Dort dürfte das nach Südwesten abfallende Gelände die Lage bestimmt haben. Die Grabstellen müssen oberflächlich gut sichtbar gewesen sein, da auf dem gesamten Gelände nur drei Gräber jeweils ein anderes Grab störten. Die beiden Nord-Süd-orientierten Gräber 8 und 40 überlagern dabei die geosteten Gräber 7 und 41 und dürfen zu den jüngsten des Friedhofes gerechnet werden. Bei einzelnen Gräbern könnten seitliche Pfostengruben von einer Grabmarkierung (Holzpfähle?) herrühren. Viele Grabgruben waren mit grob geschichteten Lesesteinen ausgekleidet, welche nur zum Teil noch in situ dokumentiert werden konnten. Nahezu bei der Hälfte der Schächte waren die Steine der Einfassung durch den Hangdruck so in den Innenraum der Grabverfüllungen verschoben worden, dass sie oberhalb der Skelette zu liegen kamen und bei der

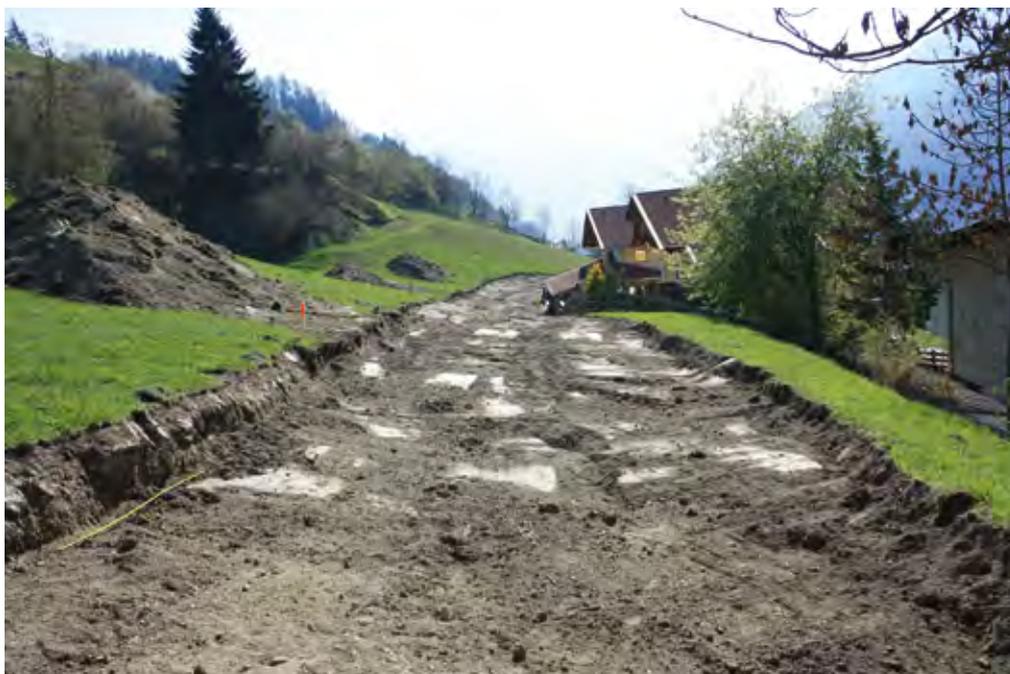
Virgen, Archäologische Baubeleitung auf den Webergründen, Gst.-Nr. 791, 792/1, 792/2, 793. Baggerarbeiten an der neuen Straßentrasse | Foto: Leib

on Mitteldorf statt. Die mit den Bauarbeiten beauftragte Fa. Alpine, Lienz, begann zunächst mit dem Abtragen der obersten 30–50 cm des Bodens. In weiterer Folge wurde hangseitig bis zu 2 m Erde ausgehoben, um eine plane Straßenfläche zu erreichen. Auf den humosen, stark durchwurzelten Oberboden folgt eine bis zu 50 cm tiefe, schrottrig-humose Schicht unter der ein 20–40 cm dickes Sand-Schotter-Paket folgt. Unter diesem Schotter kam ein bis zu 1,20 m mächtiger Bereich aus abwechselnden Schichten aus Feinsand und Lehm zu Tage. An der Unterkante der Baugrube bildet ein Band aus grauem Lehm den Abschluss. Gräber, die 1926, 1927, 1946 und 1969 im Süden bei der Erweiterung der Virgentalstraße gefunden wurden, konnten in diesem Bereich nicht nachgewiesen werden. Es fanden sich auf der gesamten Fläche der Straßenerweiterung keine als anthropogen zu deutenden Spuren oder Artefakte. Allerdings kann eine Ausdehnung des Gräberfeldes bis auf die südlichen Bereiche der Parzelle 793 nicht gänzlich ausgeschlossen werden, zumal es sich in diesem Areal um flacheres und leichter zu erschließendes Gelände handelt. S. Leib

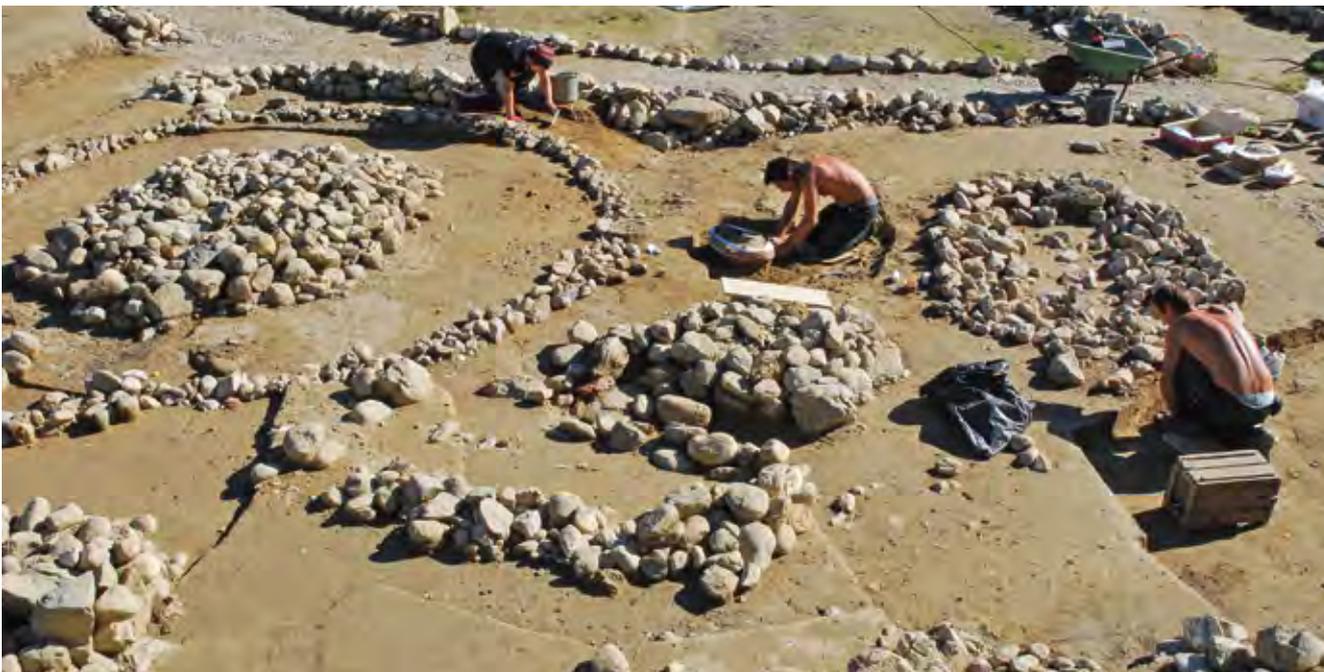
Vomp, Spätbronzezeitliches Brandgräberfeld Vomp/Fiechter Au, Gst.-Nr. 3233/1, 3235. Gräberkonzentration im Südwestbereich der Nekropole | Foto: Sölder

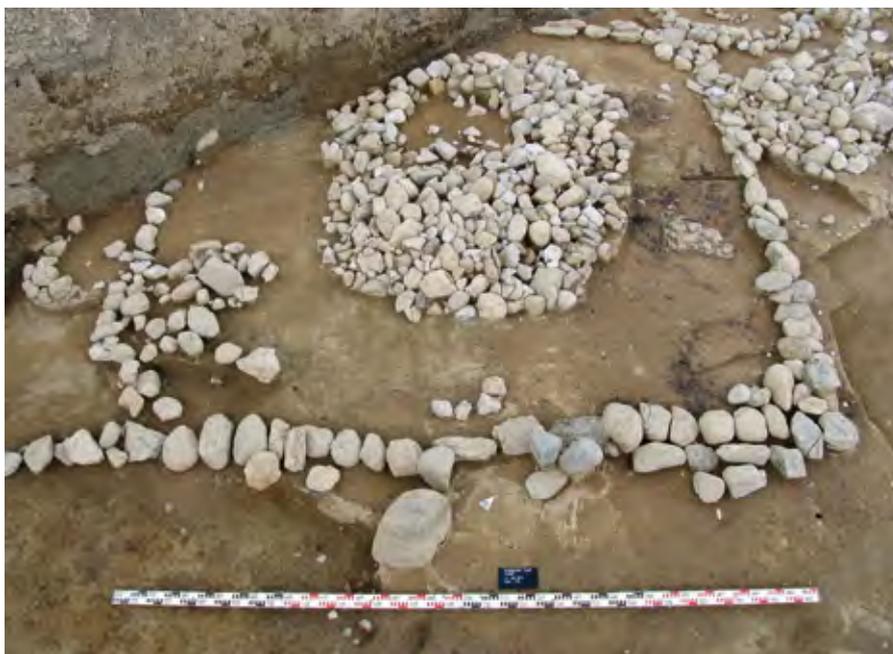
Vomp, Spätbronzezeitliches Brandgräberfeld Vomp/Fiechter Au, Gst.Nr. 3233/1, 3235. Steinkistengrab 319. Grabhügel mit rechteckiger Einfassung, 2010 | Foto: Söldner

auf dem Gehhorizont errichteten ovalen Grabhügel (Länge 3,35 m, Breite 2,50 m) aus großen Geschiebesteinen umfasste im Abstand von 0,59 bis 1,22 m ein Geviert (lichte Weite Nordost-Südwest: 4,55 m, lichte Weite Nordwest-Südost 4,60 m) aus überwiegend plattigen, auf dem spätbronzezeitlichen Gehhorizont verlegten Geschiebe- und Bruchsteinen. Dessen Südost- und Nordostseite waren zur Gänze, die Südwest- und Nordwestseite hingen aufgrund der Zerstörung durch die Abtiefung der Künette für die Erdgasrohrleitung im Jahr 1989 lediglich teilweise erhalten. Der Gehhorizont fiel einst seicht von Nordwest nach Südost, etwas ausgeprägter von Nordost nach Südwest. Um dem Abrutschen der südöstlichen Steinlagenflucht entgegenzuwirken, waren deren Steine mit den Längsachsen in Fallrichtung des Geländes verlegt worden, daran schloss im rechten Winkel die zur Gänze erhaltene nordöstliche Steinlagenflucht, die in die Nordost-Südwest orientierte nordwestliche Plattenflucht einband. In der Ost- und in der Nordecke waren jeweils horizontale Steinplatten verlegt, die aufgrund der Ausführung der anschließenden Steinsetzungen nur als Unterlagsplatten für Steher zu interpretieren sind. Konstruktiv müsste eine entsprechende Ständerposition im heutigen Erdgasleitungsgraben gelegen haben, somit in der von der nordwestli-

chen und südöstlichen Steinlage gebildeten Westecke. Eine viereckige Bruchsteinplatte in der südöstlichen Steinlagenflucht auf Höhe des südwestlichen, Nordwest-Südost orientierten Steinlagenverlaufs könnte gleichfalls als Unterlagsplatte für einen Steher gedient haben. Als Rekonstruktion denkbar wäre ein offener (?) Ständerbau mit viereckigem Grundriss, stabilisiert durch horizontale, auf den Steinlagen verlegte Balken – somit ein über dem Grabhügel errichtetes Totenhaus? Die sog. mannslange Steinkiste mit einer Länge von 2,61 m und einer Breite von 1,28 m war in das sandhaltige Lehm-sediment bzw. darunter streichenden Sand eingetieft. Auf der mit kleinen Geschiebesteinen ausgelegten Grabsohle verteilte sich großflächig der Leichenbrand mit einer Konzentration in der südlichen Hälfte, darauf deponiert die deformierten und verschmolzenen Scheiterhaufenbeigaben, u. a. ein Bronzemesser, ein Gürtelhaken sowie Zierbuckel und kleine Bronzespiralen, etwas nördlich davon zwei intakte Nadeln und ein Gürtelhaken, in der nördlichen Hälfte eine nur teilweise erhaltene Schale. Die Streuung dieser Schalenbruchstücke lässt in Verbindung mit Hinweisen im Versturz des Grabhügels eine antike Beraubung in der nördlichen Hälfte der Steinkiste annehmen. Grab 324, eine mit einem Grabhügel aus

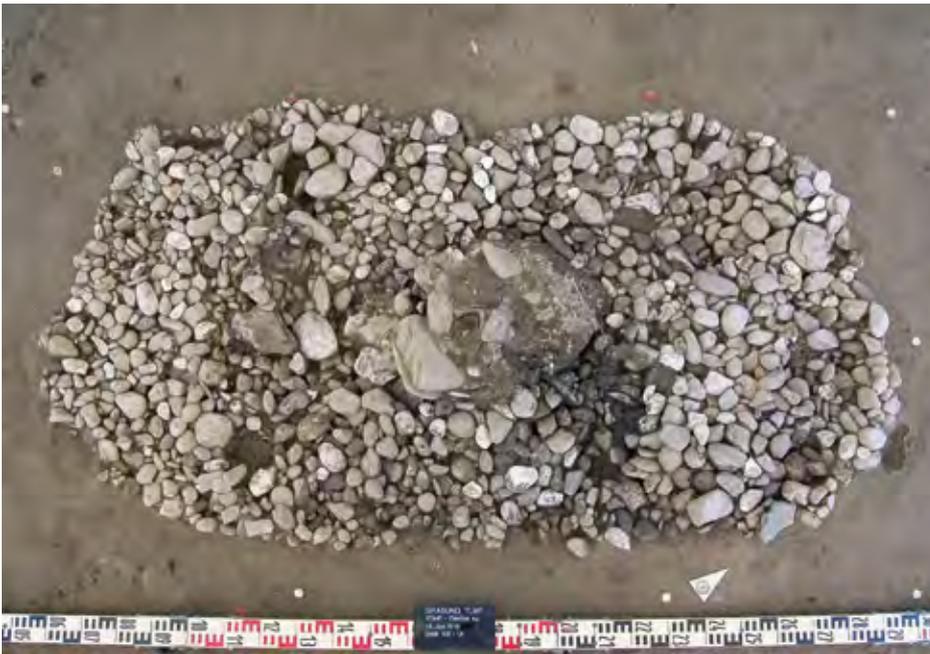
Vomp, Spätbronzezeitliches Brandgräberfeld Vomp/Fiechter Au, Gst.Nr. 3233/1, 3235. Grab 100/1A. Grabssole mit vier kleinen Pfostenlöchern, im Zentrum Leichenbrand, Beigaben aus Keramik und Bronze, 2010 | Foto: Söldner

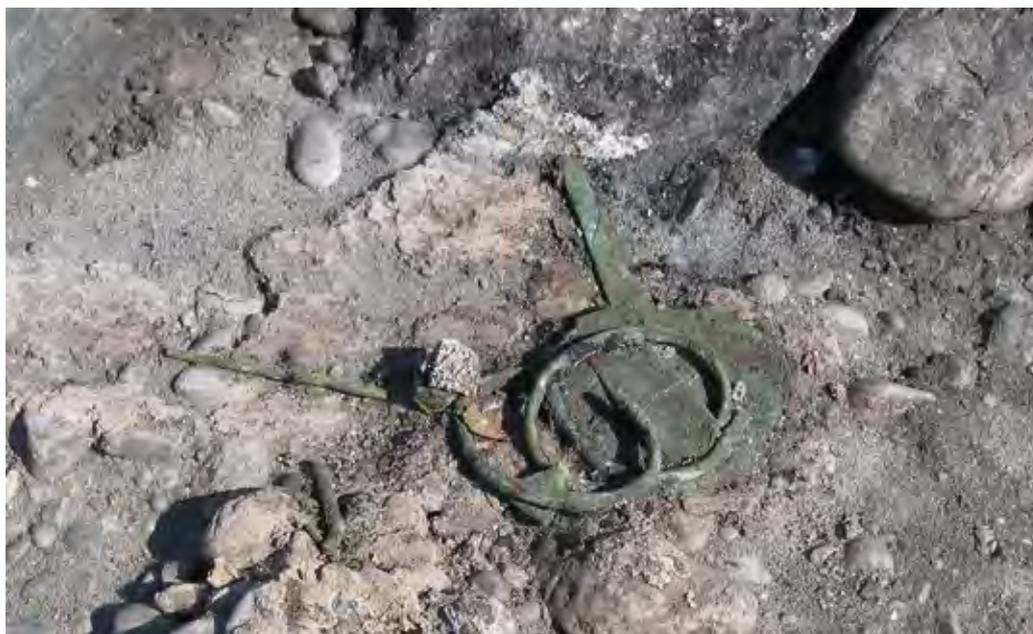
Vomp, Spätbronzezeitliches Brandgräberfeld Vomp/Fiechter Au, Gst.Nr. 3235, Grab 131.
Leichenbrandkonzentration mit Bronzebeigaben in der westlichen Hälfte der Steinkiste, 2011 | Foto: Sölder

deckung lag lediglich bei Grab 132 vor. Die Steinkiste 131 war mit einer Außenlänge von 2,08 m und einer Breite von max. 0,68 m verhältnismäßig klein. Die Bronzebeigaben größtenteils mit Brandpatina – u. a. vier Armreifen, ein Scheibengürtelhaken, Bruchstücke von Nadeln und von einem Messer – waren teils in den Leichenbrand eingebettet in der westlichen Hälfte der Grabkammer deponiert worden, in der östlichen befanden sich die Keramikbeigaben – ein stark verdrückter Henkeltopf sowie zwei Schalen – und Tierknochen der Fleischbeigabe. Vorn auf plattigen Bruchsteinen verlegten Bodenbrett der hölzernen Grabkammer erhielten sich infolge einsickernden Grundwassers strukturell Kalksinterablagerungen insbesondere im Bereich der Leichenbranddeponierung. Die Steinkiste selbst war atypisch ausgeführt: Eine senkrecht gestellte kleine Bruchsteinplatte markierte die östliche Schmalseite, mehrere, teils vertikale, teils im Zuge des Verbruchs des Holzeinbaus ins Innere verdrückte Geschiebesteine deuteten die südliche Langseite an, die nördliche Langseite sowie größtenteils auch die westliche Schmalseite wiesen keine Steinsetzungen auf. Die Steinkistenkonstruktion wirkte – trotz deutlicher Sorgfalt in der Niederlegung des Leichenbrands und Positionierung der Beigaben – flüchtig errichtet und

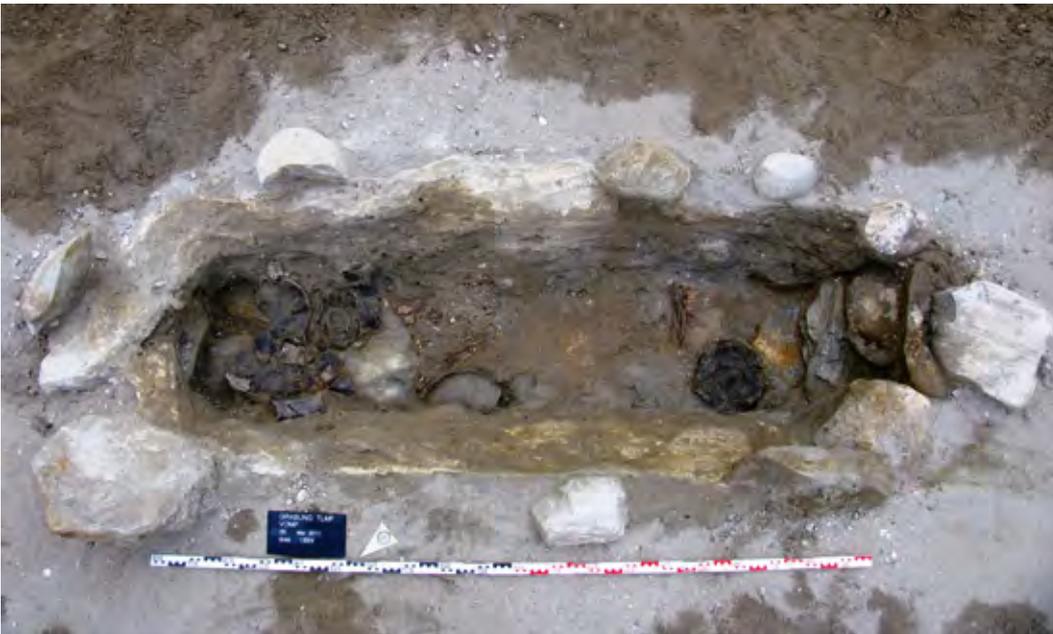
Vomp, Spätbronzezeitliches Brandgräberfeld Vomp/Fiechter Au, Gst.Nr. 3235, Grab 133. Beigaben auf der mit Steinplatten ausgelegten Grabsole der Steinkiste mit Kalksinterablagerungen auf Boden und Innenwänden, 2011 | Foto: Sölder

ausgefällten Kalksinter der verbrochenen Grabkammerdecke überlagertes Dreiwulstschwert. Der Verbruch muss demnach bald nach Errichtung des Grabes erfolgt sein, somit zu einem Zeitpunkt, als die Grabkammer noch nicht mit Sand, Kies bzw. feinem Schotter eingesedimentiert worden war. In der westlichen Randzone der Nekropole entlang dem Böschungsfuß der Inntal-Autobahn ca. 105 m südwestlich der Gräber 128–135 wurden die Untersuchungen der Steinkisten 57–59, 136, 332, 336 begonnen, jene der Steinkisten 53, 60, 300, 330, 333, 334 abgeschlossen und die Urnenbestattungen 138, 139, 320, 338, 341 en bloc geborgen. Hinweise auf antike Beraubung erbrachte das Grab 334: Der 3,73 m lange und 2,42 m breite ovale Grabhügel aus Geschiebe- und Bruchsteinen war auf dem antiken Gehhorizont errichtet worden und überdeckte – insbesondere an den Schmalseiten weit über die in den anstehenden Lehm bzw. feinen Schotter eingetieft Grabgrube hinausreichend – die 2,69 m lange und 1,56 m breite mannslange Steinkiste. Diese wies als Abdeckung auf den Schmalseiten verlegte Bruchsteinplatten auf, deren leichte Neigung ins Innere als Folge des Verbruchs der aus Bohlen gezimmerten Grabkammer zu werten ist. An jene über der östlichen Schmalseite schloss in deutlicher Versturz-

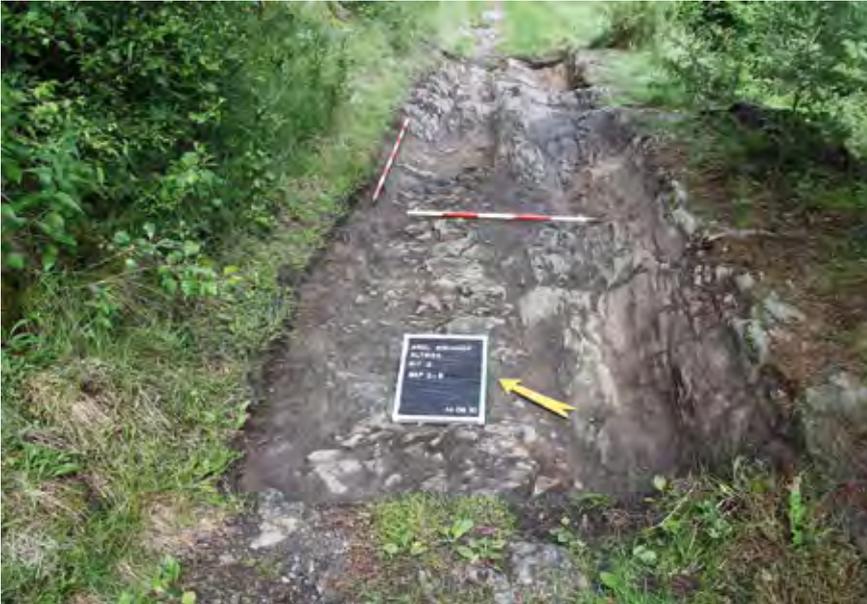
Wenns, Altweg ins Pitztal, Gst.-Nr. 4390/7.
Wagenspuren auf Felsoberfläche
Foto: Senfter

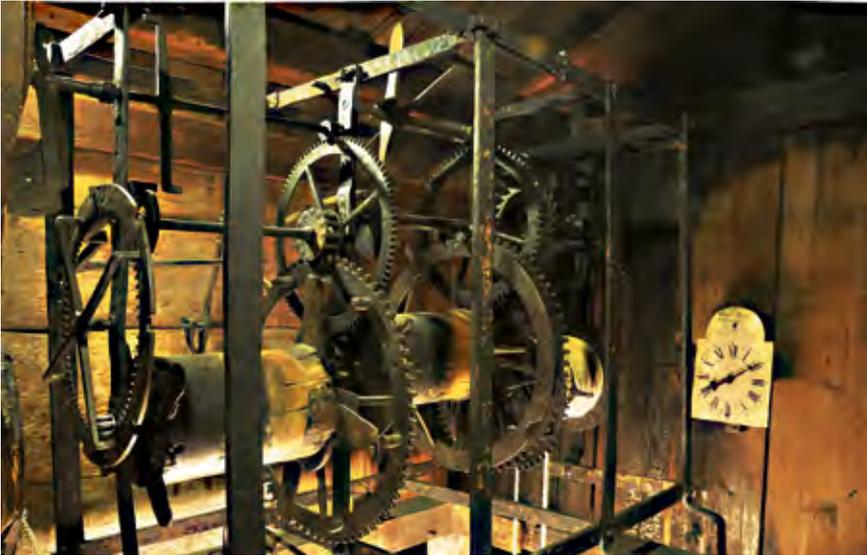
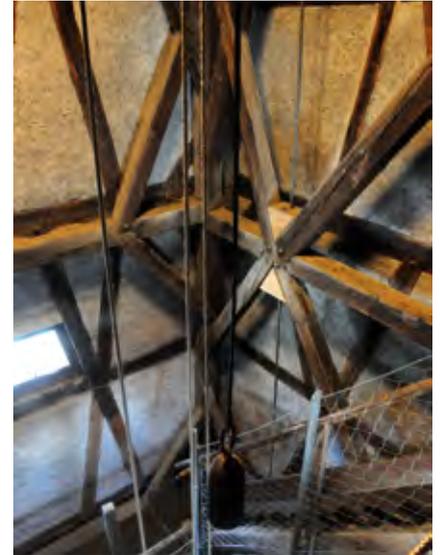
Rattenberg, Augustinermuseum, Restaurierung der historischen Turmuhr und Turmsanierung | Foto: Drexel

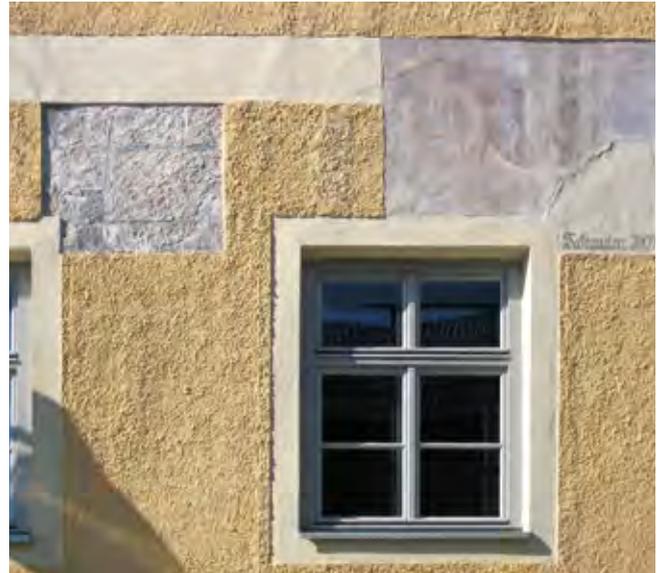
Imst, Alte Volksschule, Freilegung der spätbarocken Fassadenmalerei unter dem historistischen Verputz | Foto: Gemeinde Imst

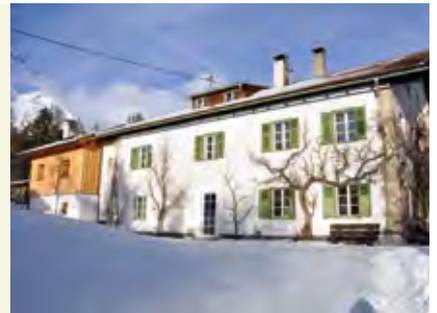
Kindergarten im ehemaligen Altenheim

Der alte Ansitz mitten im Dorfkern von Untermieming stammt etwa aus der Zeit um 1700. Er wurde später zum so genannten „Armenhaus“ und danach zum Seniorenheim umgebaut. Um das Dorfbild prägende Haus zu erhalten, erwarb es die Gemeinde Mieming käuflich. Nach der Trockenlegung, Fassadensanierung, dem Fensteraustausch und der Innensanierung wurde in den Räumlichkeiten der Kindergarten untergebracht (siehe Jahresbericht BDA, S. 80)

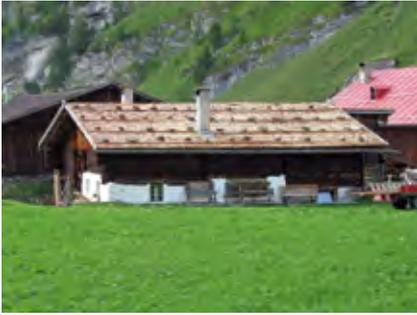
Almstall in Kasern

Das landwirtschaftliche Wohn- und Wirtschaftsgebäude im Weiler Kasern im hinteren Schmirntal wurde neu mit Lärchenschindeln eingedeckt. Neben diesem Haus sind noch drei Gebäude gruppenförmig angeordnet, sie bilden in freier Landschaft ein bemerkenswertes Ensemble.

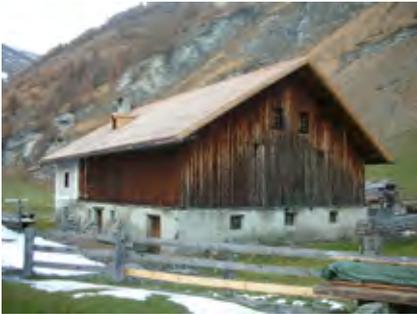
Almwohn- und Wirtschaftsgebäude in Kasern

Das Dach wurde neu mit Lärchenholzschindeln eingedeckt. Das Gebäude ist Teil des bemerkenswerten Ensembles in Kasern.

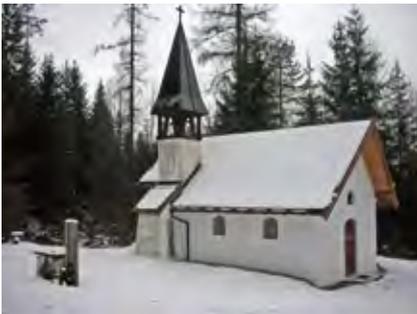
Die Schäferaukapelle ist ein spätbarocker Bau mit eingezogenem quadratischen Altarraum und Dachreiter. Sie wurde trocken gelegt und außen und innen neu verputzt (siehe Jahresbericht BDA, S. 123).

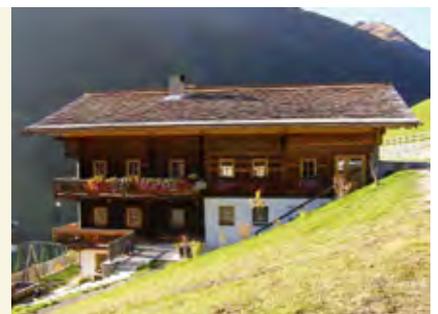
**INNERVILLGRATEN****Lahnberg 46****Bauernhof „Schuster“**

Beim Schuster wurde die alte Betondachsteindeckung durch eine neue Holzeindeckung mit Lärchenschindeln ersetzt.

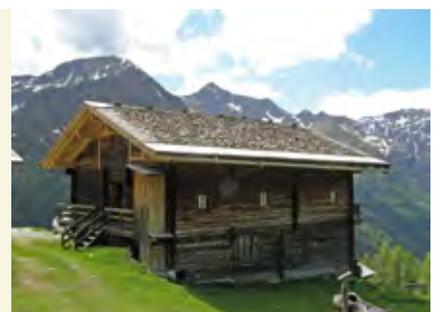
**INNERVILLGRATEN****Almhütte „Kamelisenalm“**

Die Kamelisenalm, ein bemerkenswertes Ensemble bestehend aus mehreren Almhütten (jeweils Wohn- und Wirtschaftsteil), weist eine einheitliche Dacheindeckung aus Legschindeln auf. Das Holzschindeldach der Almhütte wurde saniert.

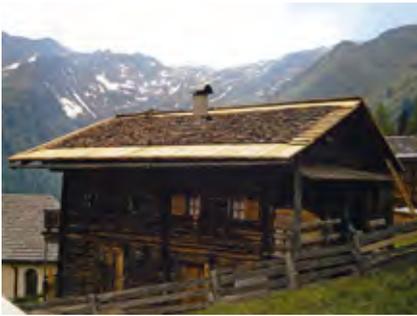
Almhütte – Wohngebäude „Alfenalm“

Das Almgebäude im Ensemble Alfenalm wurde mit geschnittenen Lärchenholzbrettern neu eingedeckt.

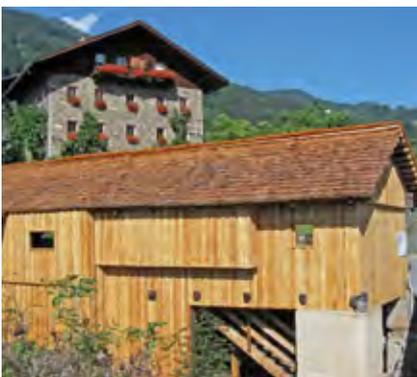
Bauernhof „Unterbrunn“ in Huben

Der Erbhof „Unterbrunn“ im Weiler Kienburg in Huben wurde generalsaniert. Es erfolgte dabei auch eine Trockenlegung der Außenmauern und die Unterfangung der Fundamente. Das Gebäude ist ein typisches bäuerliches Wohnhaus des hinteren Iseltales.

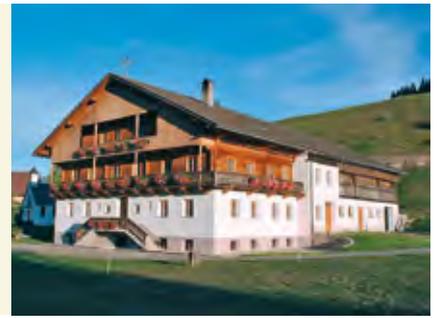
SILLIAN**Sillian 154****Bauernhof „Asthof“**

Die Außenmauern des Hofes wurden trocken gelegt, die Fassaden und der Holzblockbau sowie die Balkone saniert, die Fenster ausgetauscht.

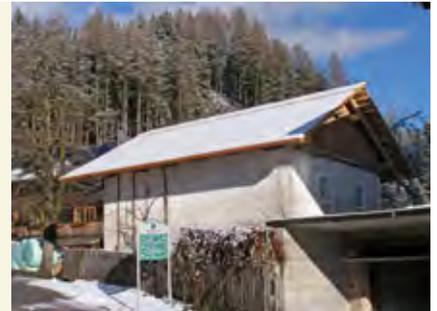
**STRASSEN****Kornkasten bei der Hofstelle „Hoanser“**

Der etwa 250 Jahre alte Kornkasten befindet sich im Zentrum des Ortsteiles Messensee neben der Hofstelle Hoanser. Der Kornkasten wurde wieder instand gesetzt, das Dach neu eingedeckt. Nun kann er als Ausstellungsraum/Museum für herkömmliche Geräte und Werkzeuge verwendet werden.

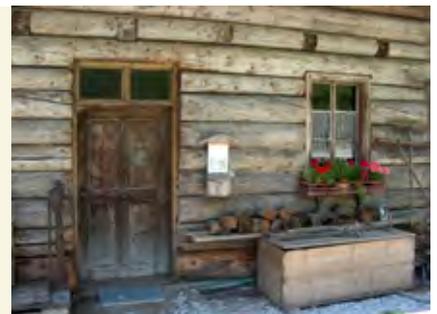
**BEZIRK REUTTE****GRAMAIS****Museumshaus**

Der Museumsverein kaufte ein altes Holzhaus aus der Gemeinde Steinberg am Rofan und baute es mit viel Eigenarbeit in Gramais wieder auf. Das Dach wurde mit Lärchenholzschildeln eingedeckt.
