KULTURBERICHTE AUS TIROL 2012

63. DENKMALBERICHT

DENKMALPFLEGE IN TIROL
JAHRESBERICHT DES BUNDESDENKMALAMTES 2010/11
JAHRESBERICHT DES LANDES TIROL 2010/11

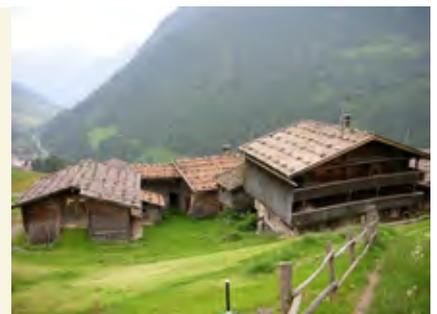
**BEZIRK SCHWAZ****TUX****Vorderlanersbach 248****Bauernhaus „Kristler“ in Gemais**

In ca. 1450 m Seehöhe beim Weiler Gemais liegt rund 150 m über dem Talboden ein Bauernhaus samt Wirtschaftsgebäude und Kornkasten. Die Dächer des „Kristlerhofes“ und seiner Nebengebäude wurden neu mit Lärchenschindeln eingedeckt.

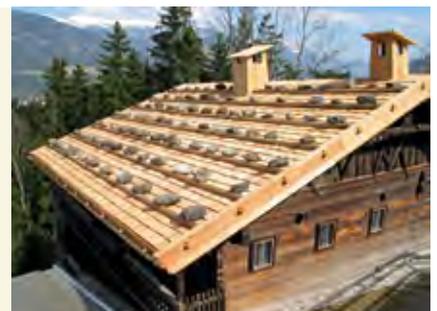
**WEERBERG****Kirchgasse 17****Museum Rablhaus**

Das Heimatmuseum Rablhaus bei der Alten Weerberger Kirche wurde neu mit Lärchenschindeln eingedeckt.
