# GE-RM DRAU- ISEL

Gewässerentwicklung  
und Risikomanagement  
für einen lebenswerten  
Flussraum

Kurzbericht

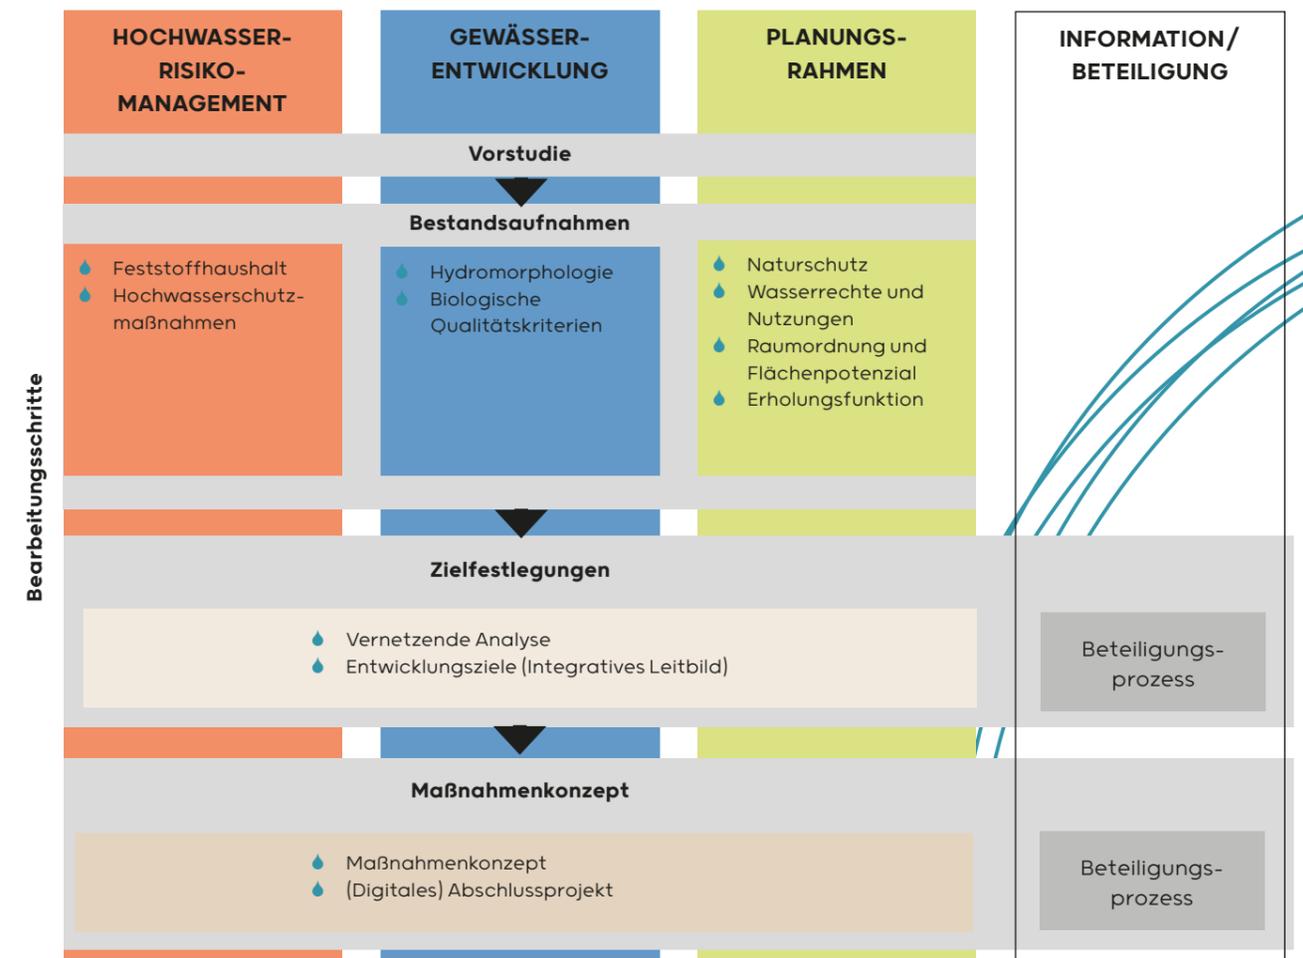
**Abb. 2:** Inhalte und Bearbeitungsschritte des Gewässerentwicklungs- und Risikomanagementkonzepts (GE-RM) Drau-Isel

Das GE-RM Drau-Isel sieht insgesamt 12 Module vor, die sich auf die drei Arbeitsphasen Bestandserhebung, Zieldefinition und Maßnahmenkonzept verteilen (siehe Abb. 2).

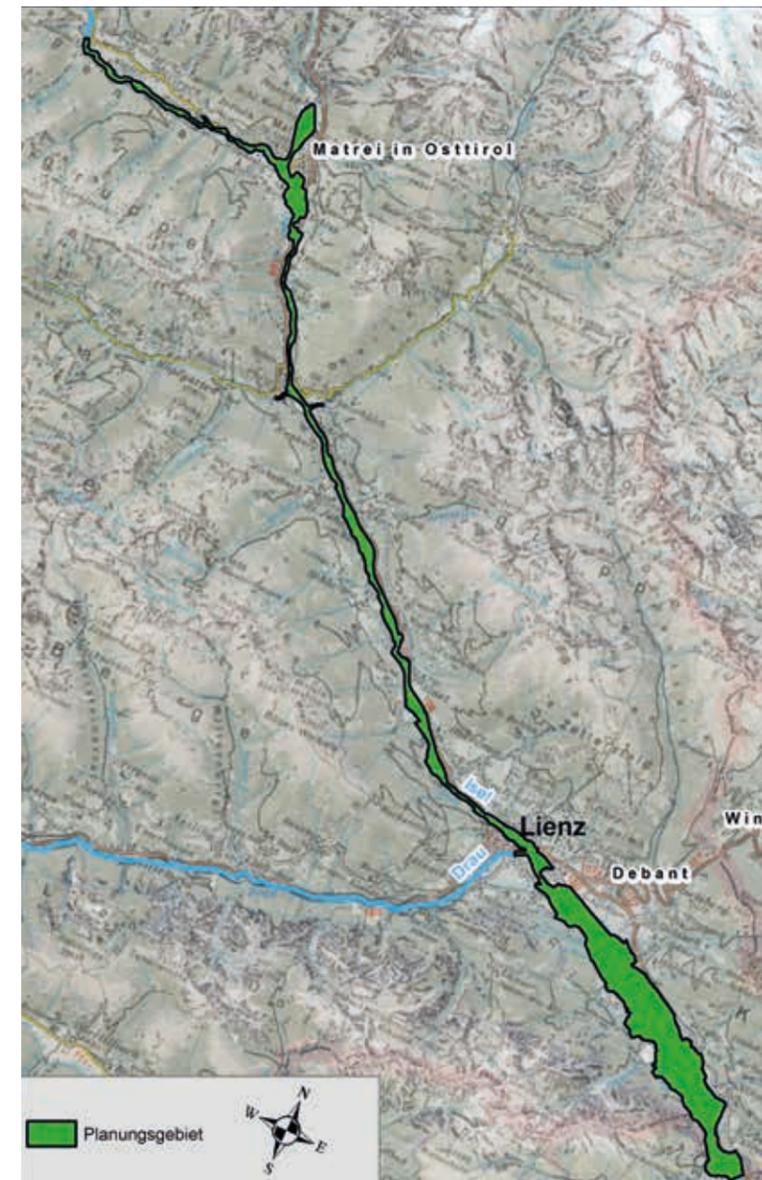
Abb. 6: Untersuchungs- und Planungsraum für das Gewässerentwicklungs- und Risikomanagementkonzept (GE-RM) Isel-Drau (grün)

Das **Projektgebiet** umfasst die Isel zwischen der Mündung in die Drau bei km 0,0 und der Iselschlucht bei Bobojach (Flkm 38,5) sowie die Drau zwischen der Landesgrenze zu Kärnten bei Flkm 616,0 und der Iselmündung bei Flkm 630,3 (vgl. Abb. 6).

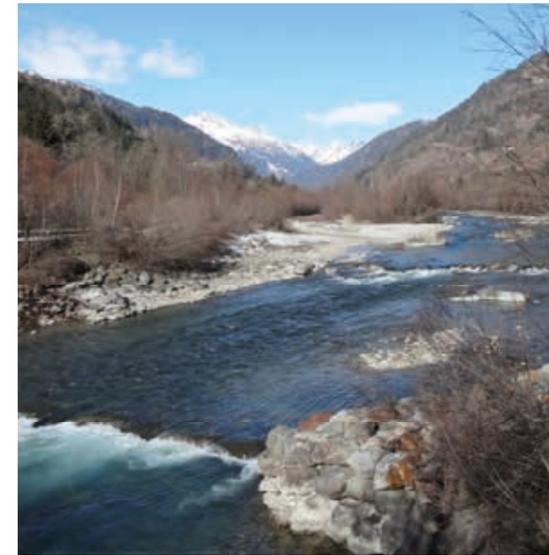
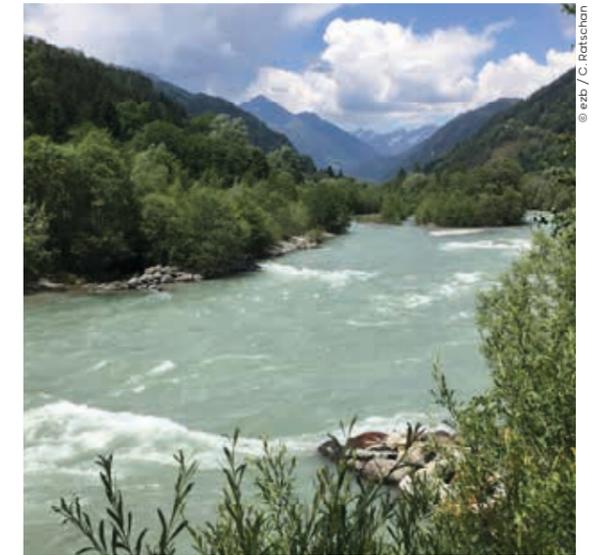
Abb. 8: Im Sommer 2019 (li.) und Frühjahr 2020 (re.) wurde der Zustand der Rampen an der Isel vor Ort erhoben und bewertet. Sie befinden sich durchwegs in einem guten Zustand.

Die insgesamt 20 **Rampen** an der Isel befinden sich durchwegs in einem ausreichenden bzw. guten Zustand. Gleiches gilt für die 20 Grundschwelen an der Isel. Lediglich 2 Grundschwelen wurden als mangelhaft beurteilt. An der Drau wurde eine Grundschwelle erhoben, die einen mangelhaften Zustand aufweist.

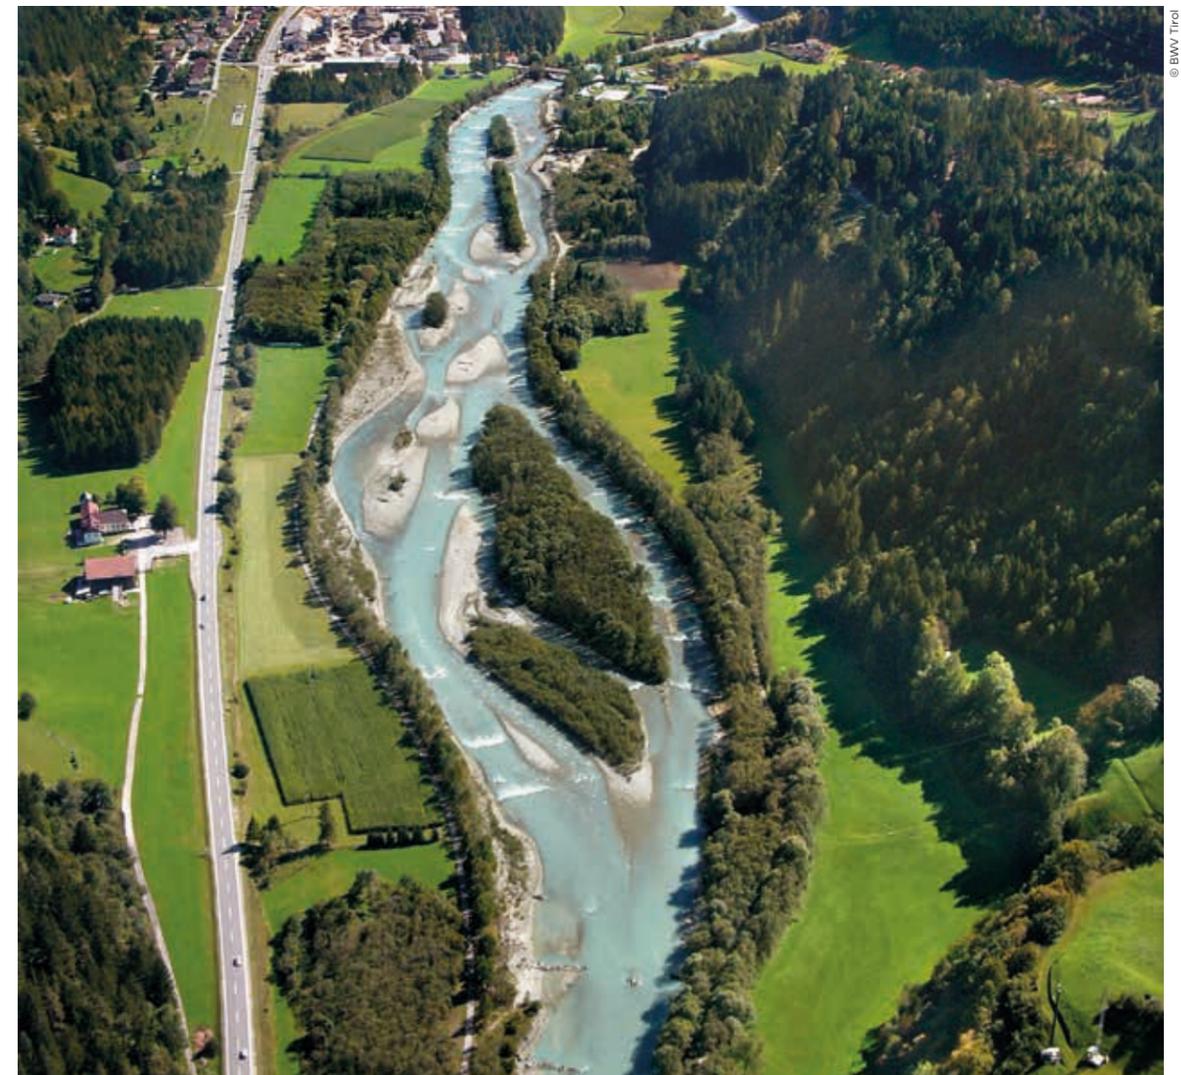
Abb. 9: Das Ausschotterungsbecken Weiherburg erfüllt die Anforderungen als „Geschiebepuffer“, soll aber optimiert werden. Vor allem gilt es, die Umlagerung von Geschiebe zu verstärken.

Die Ergebnisse zeigen, dass die Ausschotterungsbecken derzeit gut funktionieren, aber noch Möglichkeiten zur Optimierung bestehen. Mit dem Computermodell wurden dazu verschiedene Varianten untersucht.

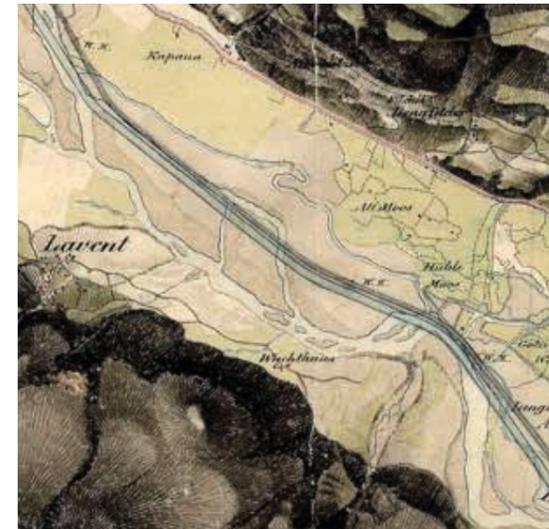
**Abb. 19:** Der Franziszeische Kataster aus dem frühen 19. Jahrhundert zeigt die Drau als breiten, verzweigten Fluss mit mehreren Seitenarmen und großen Schotterbänken, die beinahe den gesamten Talboden einnehmen. Auf der Karte ist bereits die Trasse der regulierten Drau eingezeichnet. Die Regulierung erfolgte im Zuge des Eisenbahnbaues 1870.

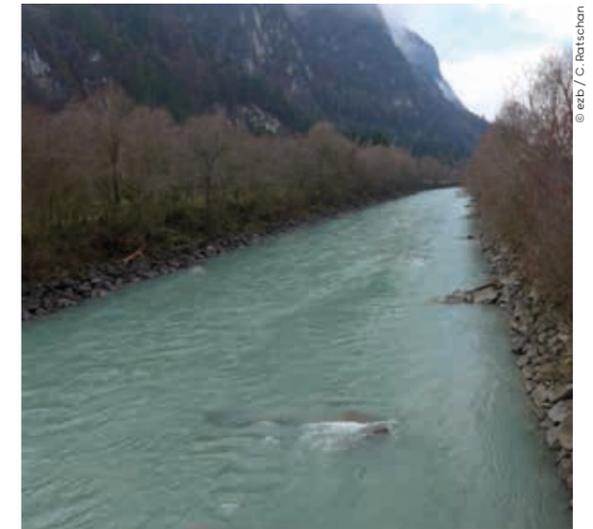
**Abb. 20:** Die Drau unterhalb von Lienz bis zur Landesgrenze ist heute durch die Regulierung morphologisch stark verändert und in einem schlechten biologischen Zustand.

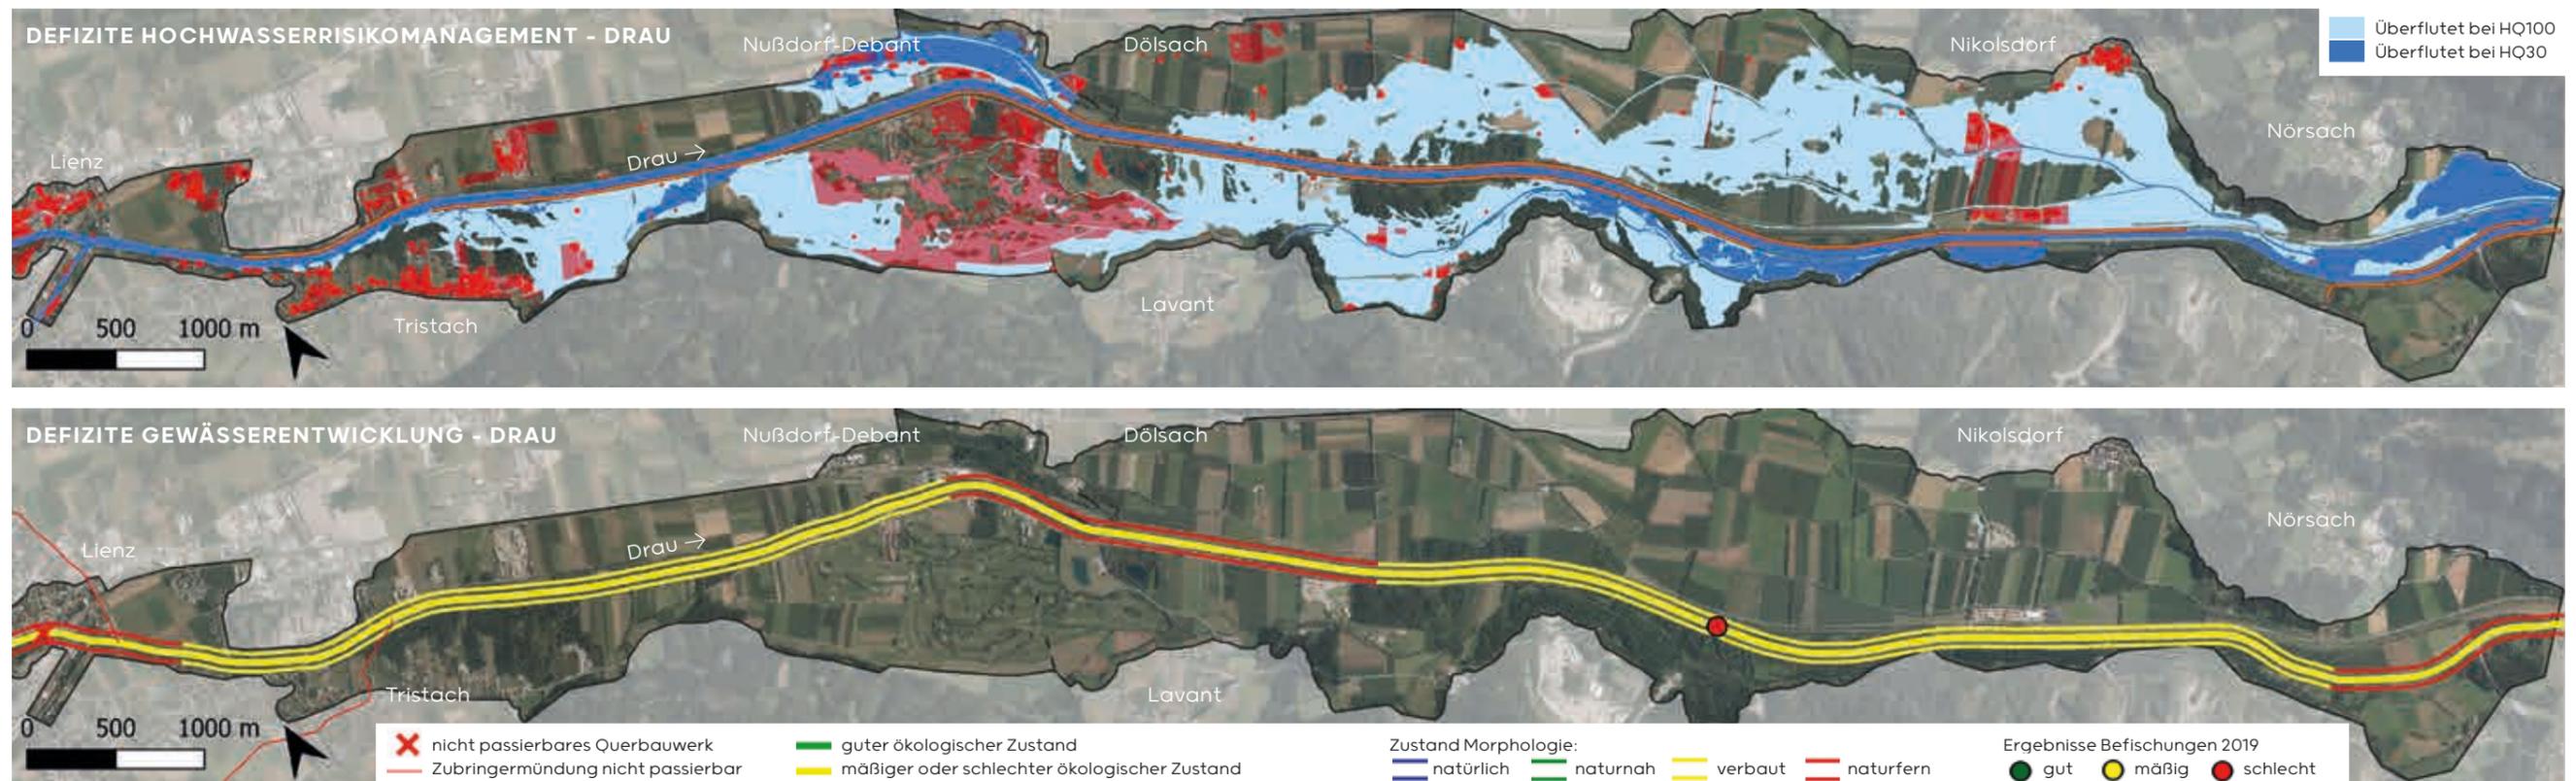
**Abb. 18:** Defizite an der Drau zwischen Iselmündung und Kärntner Landesgrenze

- ◆ Große (hydro-)morphologische Defizite im gesamten Untersuchungsgebiet durch Regulierung und Uferverbauung
- ◆ 2 nicht passierbare Zubringermündungen
- ◆ Die Befischung 2019 ergab einen schlechten (5) Zustand

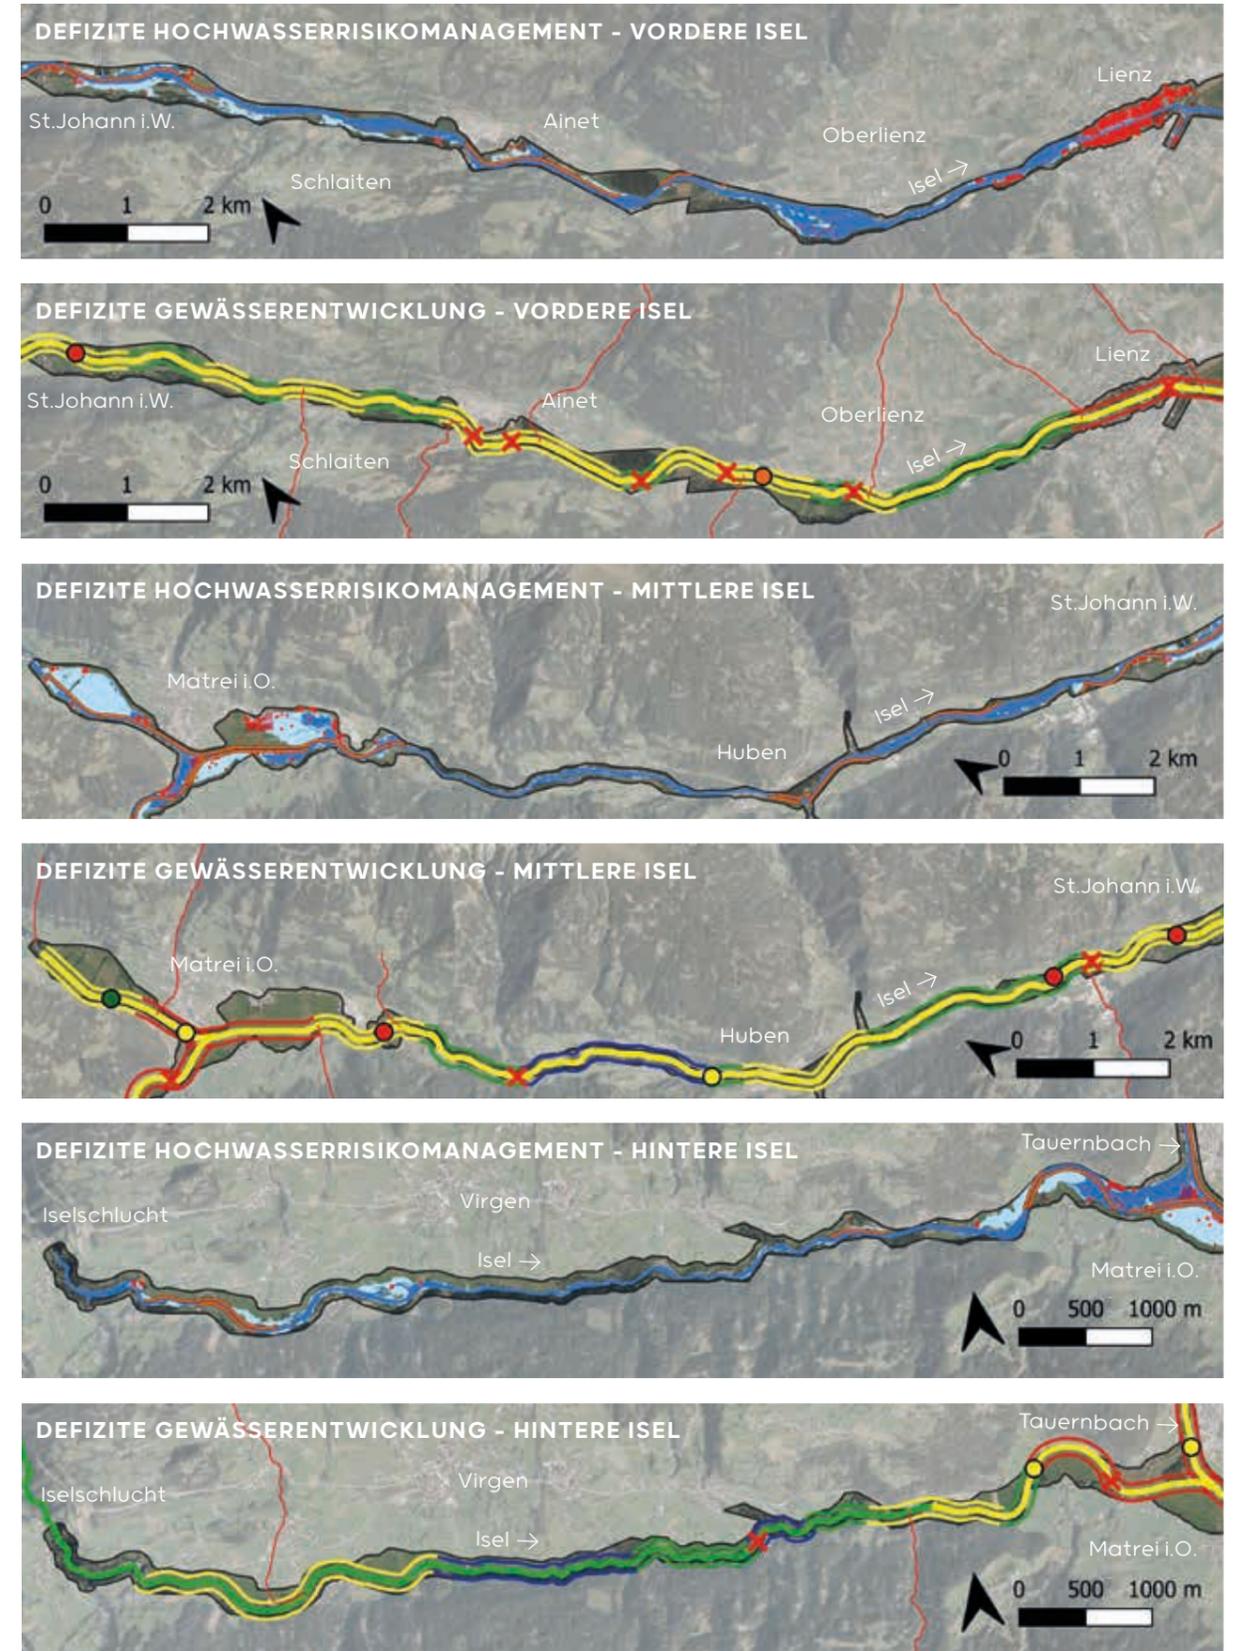
Abb. 21: Defizite an der Isel

- ◆ Der ökologische Zustand des Isel wird als „mäßig oder schlechter“ eingestuft.
- ◆ Im gesamten Abschnitt bestehen morphologische Defizite.
- ◆ 6 nicht passierbare Querbauwerke und
- ◆ 6 nicht passierbare Zubringermündungen unterbrechen die Durchgängigkeit für Gewässerorganismen.
- ◆ Die Befischung 2019 ergab einen unbefriedigenden Zustand (4) im Bereich Oberlienz bzw. einen schlechten Zustand (5) im Bereich St. Johann i.W. (Abb. 21).

- ◆ Der ökologische Zustand der Isel wird als „mäßig“ eingestuft.
- ◆ Im gesamten Abschnitt bestehen morphologische Defizite.
- ◆ Hydrologische Defizite ergeben sich durch das KW Kaiserbach
- ◆ 2 nicht passierbare Querbauwerke und
- ◆ 5 nicht passierbare Zubringermündungen unterbrechen die Durchgängigkeit für Gewässerorganismen.
- ◆ Die Befischung 2019 ergab schlechte Zustände (5) in St. Johann und Matrei sowie einen mäßigen Zustand (3) in Matrei (Abb. 21).

- ◆ Der ökologische Zustand der Isel wird als „mäßig“ eingestuft, ausgenommen Iselschlucht (guter Zustand).
- ◆ Große morphologische Defizite bestehen in Matrei und lokal in Virgen.
- ◆ 1 nicht passierbares Querbauwerk und
- ◆ 2 nicht passierbare Zubringermündungen beeinträchtigen die Wanderung von Gewässerorganismen.
- ◆ Die Befischung 2019 ergab einen mäßigen Zustand (3) in Matrei sowie einen guten Zustand (2) am Tauernbach (Abb. 21).

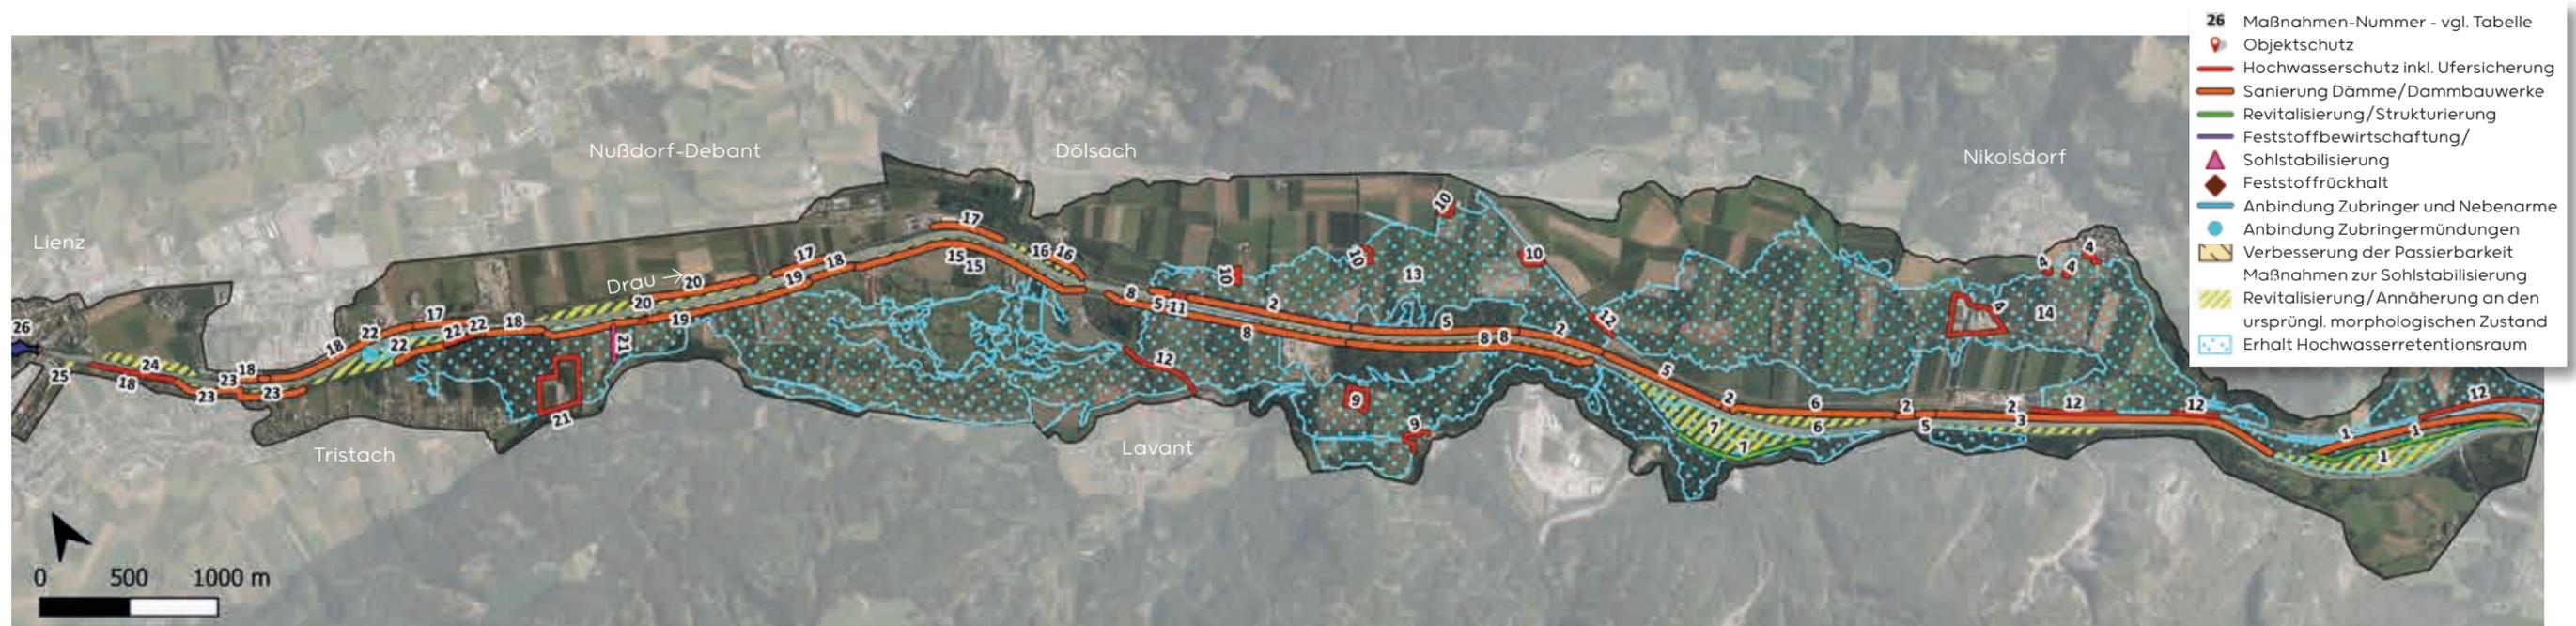
Abb. 22: Lage der geplanten Maßnahmen für die Osttiroler Drau zwischen Iselmündung und Kärntner Landesgrenze

12	Hochwassersicherheit B100 Drautalstraße und L318 - Lavanter Straße	Lavant, Dölsach, Nikolsdorf	Sonstige Schutzmaßnahmen	Mittel
13	Sicherung Retentionsflächen unterer Lienzer Talboden	Lavant, Dölsach, Nikolsdorf	Nutzung von Überschwemmungsfläche für den Rückhalt	Mittel
14	Sicherung Retentionsflächen oberer Lienzer Talboden	Lavant, Tristach	Nutzung von Überschwemmungsfläche für den Rückhalt	Mittel
15	Dammrückverlegung Golfplatz Lavant	Lavant	Dämme, Dammbauwerke	Hoch
16	Aufweitung Debantbachmündung	Dölsach	Abflusertüchtigung	Mittel
17	Dammerhöhung linksufrig Dölsach - Lienz	Dölsach, Nußdorf-Debant, Lienz	Dämme, Dammbauwerke	Mittel
18	Lienz - Draubrücke Lavant - Sanierung Ufersicherung	Tristach, Lienz	Dämme, Dammbauwerke	Mittel
19	Dammrückverlegung Bad Jungbrunn	Tristach, Lienz	Dämme, Dammbauwerke	Hoch
20	Aufweitung Altlastenfläche flussab Altstoffsorgungsstelle Fa. Rossbacher	Dölsach, Nußdorf-Debant	Revitalisierung/Annäherung an ursprüngl. morpholog. Flusstyp	Hoch

21	Hochwasserschutz Tristach Ost	Tristach	Objektschutz	Mittel
22	Aufweitung Tristach	Tristach	Dämme, Dammbauwerke	Hoch
23	Hochwasserschutz Tristach West	Tristach	Dämme, Dammbauwerke	Mittel
24	Aufweitung Peggetz	Lienz	Revitalisierung/Annäherung an ursprüngl. morpholog. Flusstyp	Mittel
25	Aufweitung Iselmündung	Lienz	Revitalisierung/Annäherung an ursprüngl. morpholog. Flusstyp	Mittel

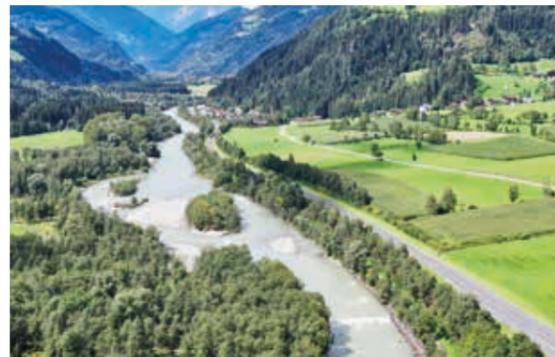
Abb. 24: Querbauwerke in der Isel (vorne) werden umgebaut, Ausschotterungsbecken (Mitte) optimiert.

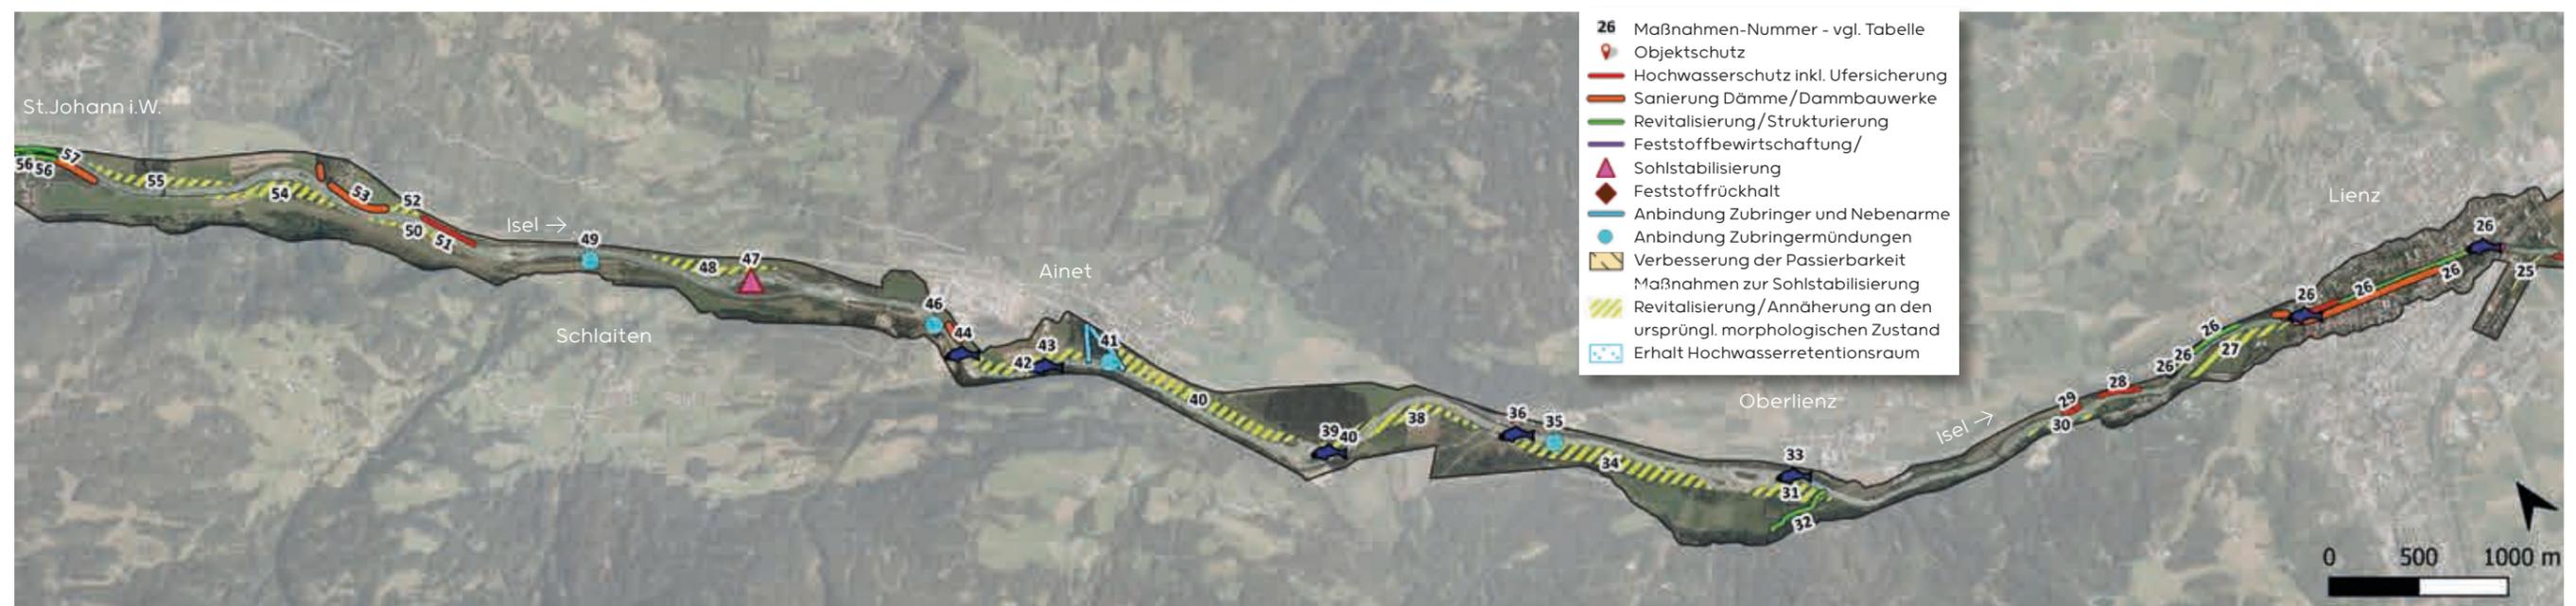
Abb. 25: Lage der Maßnahmen für die Vordere Isel zwischen Lienz und St. Johann i.W.

36	Passierbarkeit Querbauwerk Flkm 6,11; Isel	Oberlienz	Revitalisierung/Annäherung an ursprüngl. morpholog. Flusstyp	Mittel
37	Objektschutz Fliesen Egartner	Oberlienz	Mobiler Hochwasserschutz	Mittel
38	Aufweitung Glanz	Oberlienz	Revitalisierung/Annäherung an ursprüngl. morpholog. Flusstyp	Hoch
39	Passierbarkeit Querbauwerk Flkm 7,30; Isel	Oberlienz	Revitalisierung/Annäherung an ursprüngl. morpholog. Flusstyp	Mittel
40	Verlängerung ASB Aineter Bergl	Ainet, Oberlienz	Revitalisierung/Annäherung an ursprüngl. morpholog. Flusstyp	Hoch
41	Anbindung und Revitalisierung Taberbach	Ainet	Anbindung von Zubringermündungen	Mittel
42	Vergrößerung ASB Plone	Ainet	Revitalisierung/Annäherung an ursprüngl. morpholog. Flusstyp	Hoch
43	Passierbarkeit Querbauwerk Flkm 9,00; Isel	Oberlienz	Revitalisierung/Annäherung an ursprüngl. morpholog. Flusstyp	Mittel
44	Passierbarkeit Querbauwerk Flkm 9,56; Isel	Oberlienz	Revitalisierung/Annäherung an ursprüngl. morpholog. Flusstyp	Mittel

45	Dammsanierung bzw. -adaptierung Ainet Adventurepark Osttirol	Ainet	Dämme, Dammbauwerke	Mittel
46	Anbindung und Revitalisierung Krassbach	Ainet	Anbindung von Zubringermündungen	Mittel
47	Erhöhung Dynamik ASB Weiherburg	Ainet	Maßnahmen zur Feststoffbewirtschaftung/Sohlstabilisierung	Mittel
48	Verlängerung ASB Weiherburg	Ainet	Revitalisierung/Annäherung an ursprüngl. morpholog. Flusstyp	Hoch
49	Anbindung Schlaitenbach prüfen	Schlaiten	Anbindung von Zubringermündungen	Gering
50	Verlängerung ASB Fischerwald	Schlaiten, St. Johann	Revitalisierung/Annäherung an ursprüngl. morpholog. Flusstyp	Hoch
51	Instandhaltung Hochwasserschutz B108 - St. Johann i.W., Fischer	St. Johann i.W.	Dämme, Dammbauwerke	Mittel
52	Aufweitung Weirer linksufrig	Schlaiten, St. Johann	Revitalisierung/Annäherung an ursprüngl. morpholog. Flusstyp	Mittel
53	Hochwasserschutz Weirer	St. Johann i.W.	Dämme, Dammbauwerke	Mittel
54	Aufweitung Weirer rechtsufrig	Schlaiten, St. Johann	Revitalisierung/Annäherung an ursprüngl. morpholog. Flusstyp	Hoch

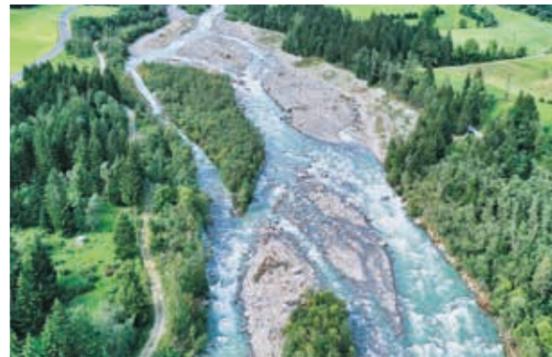
Abb. 26: Das Ausschotterungsbecken Göbelhuben soll dynamischer werden und mehr Geschiebe abgeben.

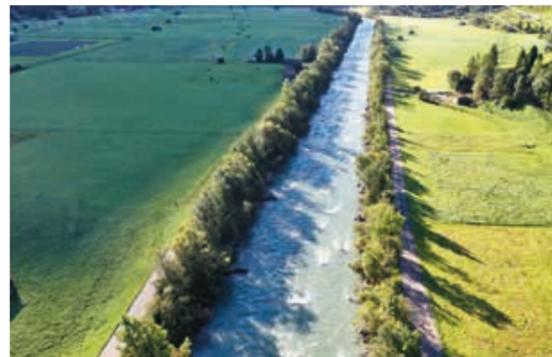
Abb. 27: Die Isel bei Seblas - neben der Sanierung der Dämme ist auch eine Aufweitung vorgesehen (re. oben). Der Hochwasserrückhalteraum (li.) muss erhalten bleiben.

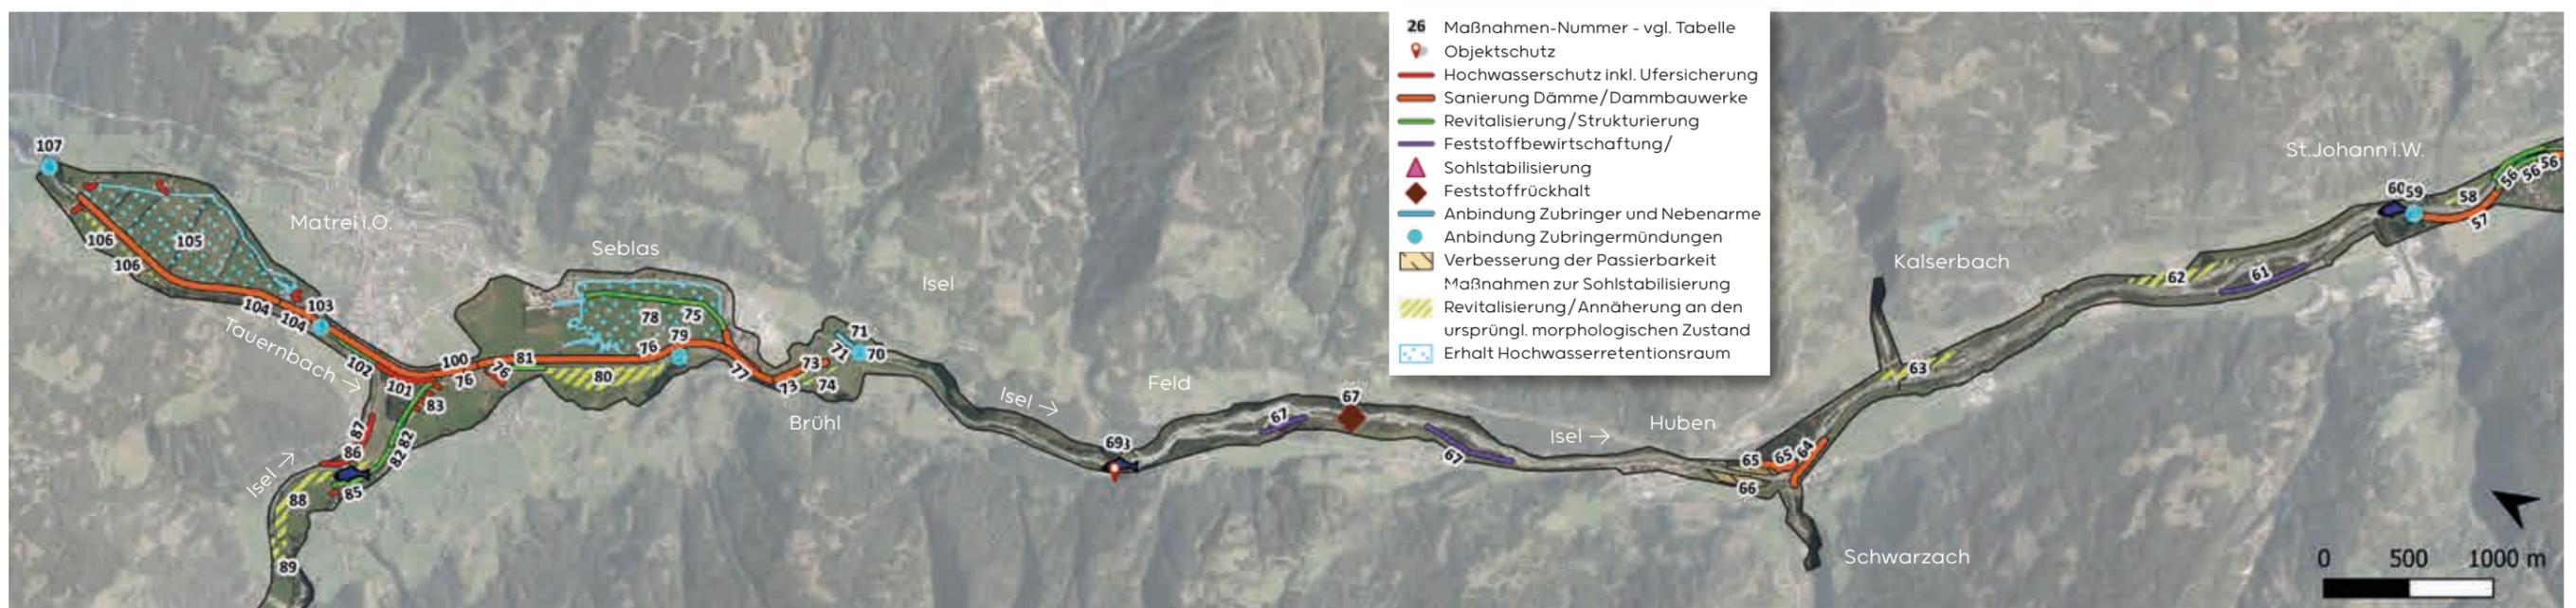
Abb. 28: Lage der Maßnahmen für die Mittlere Isel zwischen St. Johann i.W. und Matrei i.O.

63	Aufweitung Mündung Kaiserbach	Kals a.G.	Revitalisierung/Annäherung an ursprüngl. morpholog. Flusstyp	Mittel
64	Instandhaltung Hochwasserschutz Kienburg	Matrei i.O.	Dämme, Dammbauwerke	Mittel
65	Aufweitung Huben Greil	Kals a.G.	Maßnahmen zur Sohlstabilisierung	Hoch
66	Aufweitung Huben rechtsufrig	Kals a.G.	Maßnahmen zur Sohlstabilisierung	Hoch
67	Erhöhung Dynamik ASB Göbelhuben	Matrei i.O.	Maßnahmen zur Feststoffbewirtschaftung / Sohlstabilisierung	Mittel
68	Passierbarkeit Querbauwerk Flkm 24,31	Matrei i.O.	Um-/Rückbau, Absenkung von Querbauwerken	Mittel
69	Sicherung Brückenwiderlager Iselbrücke Feld bei Flkm 24,35	Matrei i.O.	Brücken/Furte/Stege	Gering
70	Uferstrukturierung Pöcher, Matrei	Matrei i.O.	Anbindung von Zubringermündungen	Mittel
71	Anbindung/Revitalisierung Klausenbach	Matrei i.O.	Anbindung von Zubringermündungen	Mittel
72	Objektschutz Brühl	Matrei i.O.	Objektschutz	Mittel
73	Aufweitung Tratten	Matrei i.O.	Revitalisierung/Annäherung an ursprüngl. morpholog. Flusstyp	Mittel

74	Aufweitung Brühl	Matrei i.O.	Revitalisierung/Annäherung an ursprüngl. morpholog. Flusstyp	Mittel
75	Revitalisierung Waier	Matrei i.O.	Uferstrukturierung im bestehenden Abflussprofil	Mittel
76	Hochwasserschutz Matrei Ost	Matrei i.O.	Dämme, Dammbauwerke	Mittel
77	Hochwasserschutz Gewerbegebiet Matrei	Matrei i.O.	Dämme, Dammbauwerke	Mittel
78	Sicherung Retentionsflächen Matrei Seblas	Matrei i.O.	Nutzung von Überschwemmungsfläche für den Rückhalt	Mittel
79	Anbindung/Revitalisierung Schremsbach	Matrei i.O.	Anbindung von Zubringermündungen	Mittel
80	Aufweitung Bichl, Seblas	Matrei i.O.	Revitalisierung/Annäherung an ursprüngl. morpholog. Flusstyp	Hoch
81	Uferstrukturierung Bichl	Matrei i.O.	Revitalisierung/Annäherung an ursprüngl. morpholog. Flusstyp	Mittel

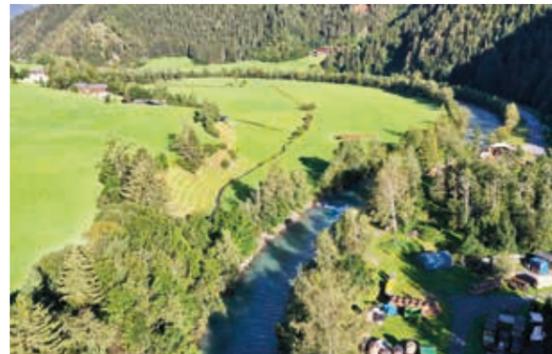
Abb. 30: Die Isel bei Ganz bietet viel Potenzial für Verbesserungen.

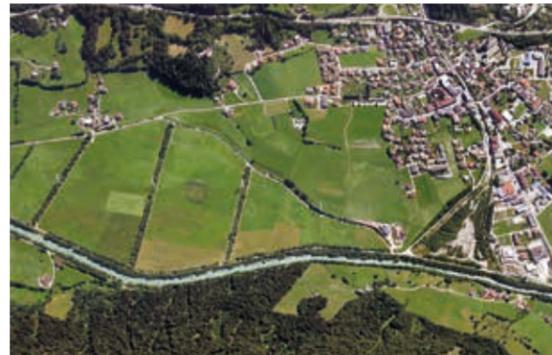
Abb. 29: Der Talraum am Tauernbach muss als Hochwasserrückhalteraum erhalten bleiben. Die Mündung des Bretterwandbaches (re.) soll fischpassierbar werden.

Am **Tauernbach**, der vom Retentionsraum Matrie Nord begleitet wird, gilt es zunächst, die Hochwasserrückhaltekapazität zu erhalten und Objektschutzmaßnahmen zu treffen. Außerdem soll der linksufrige Damm saniert und der Tauernbach durch Aufweitungen ökologisch aufgewertet werden. Die verbesserte Anbindung von Zubringern bietet viel Potenzial für weitere Maßnahmen.

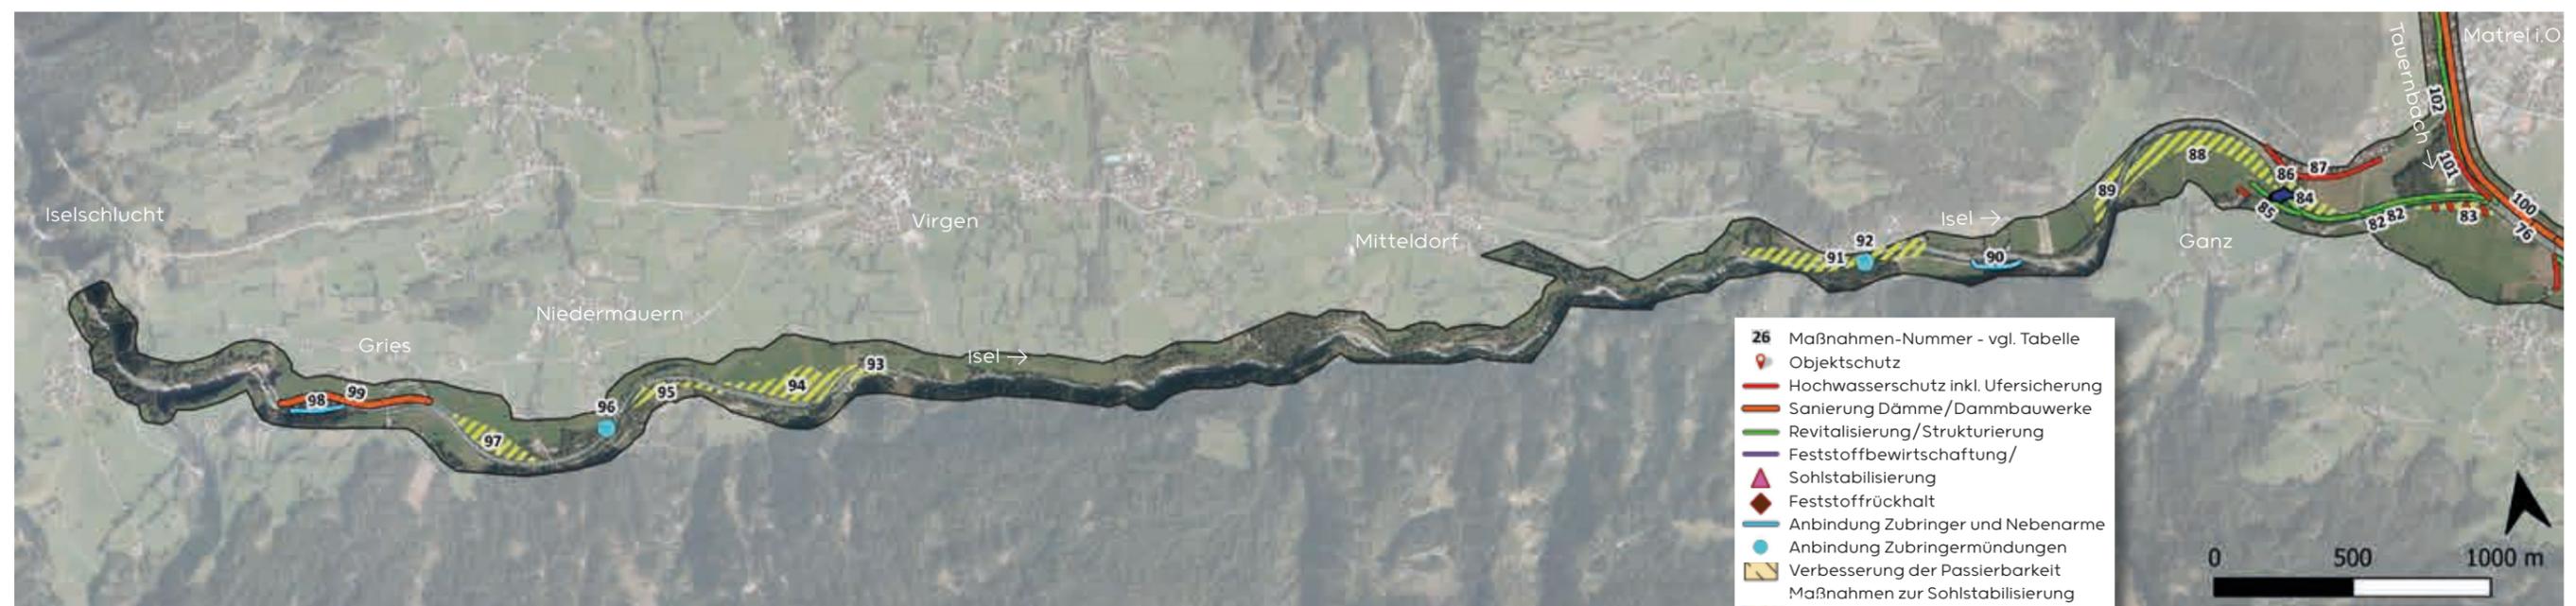
Abb. 31: Lage der geplanten Maßnahmen für die Hintere Isel (Virgental) und den Tauernbach.

Tab. 7: Maßnahmen für Hintere Isel (Virgental) und Tauernbach
