# Kulturberichte aus Tirol

## 61. Denkmalbericht

DENKMALPFLEGE IN TIROL  
JAHRESBERICHT DES BUNDESDENKMALAMTES 2007

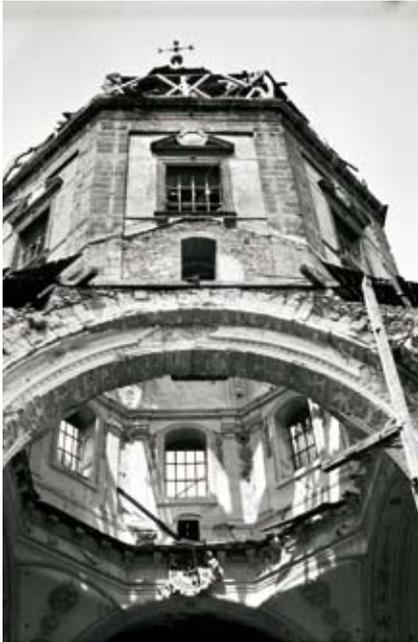
Innsbruck, Universitätsstraße,  
Jesuitenkirche Hl. Dreifaltigkeit, Gewölbe,  
Bombenschaden, 1948 | Foto: Archiv BDA

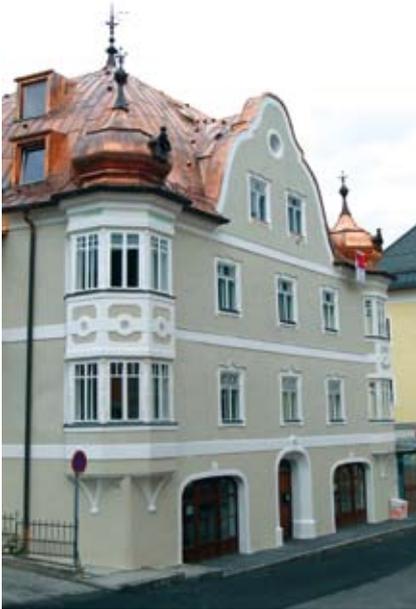
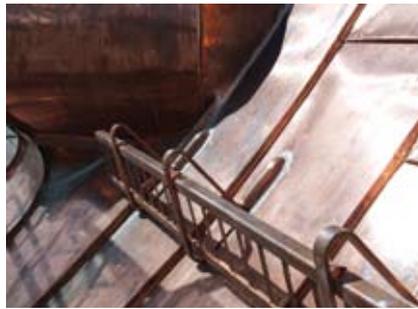
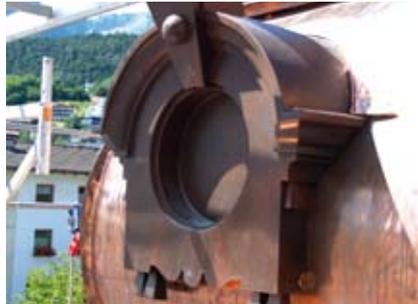
Imst, Stadtplatz 12, Außenansicht, Kupferdach, Details | Fotos: Hauser

Das markante späthistoristische Bürgerhaus am Stadtplatz erhielt eine neue Kupferdeckung des kuppelförmigen, von Erkertürmen gegliederten Daches und in weiterer Folge eine Fassadenrenovierung. Mangels historischem Farbbefund (Neuverputzung 1990er Jahre) wurde eine historisch adäquate, warmgrau/weiße Fassung gewählt. WH

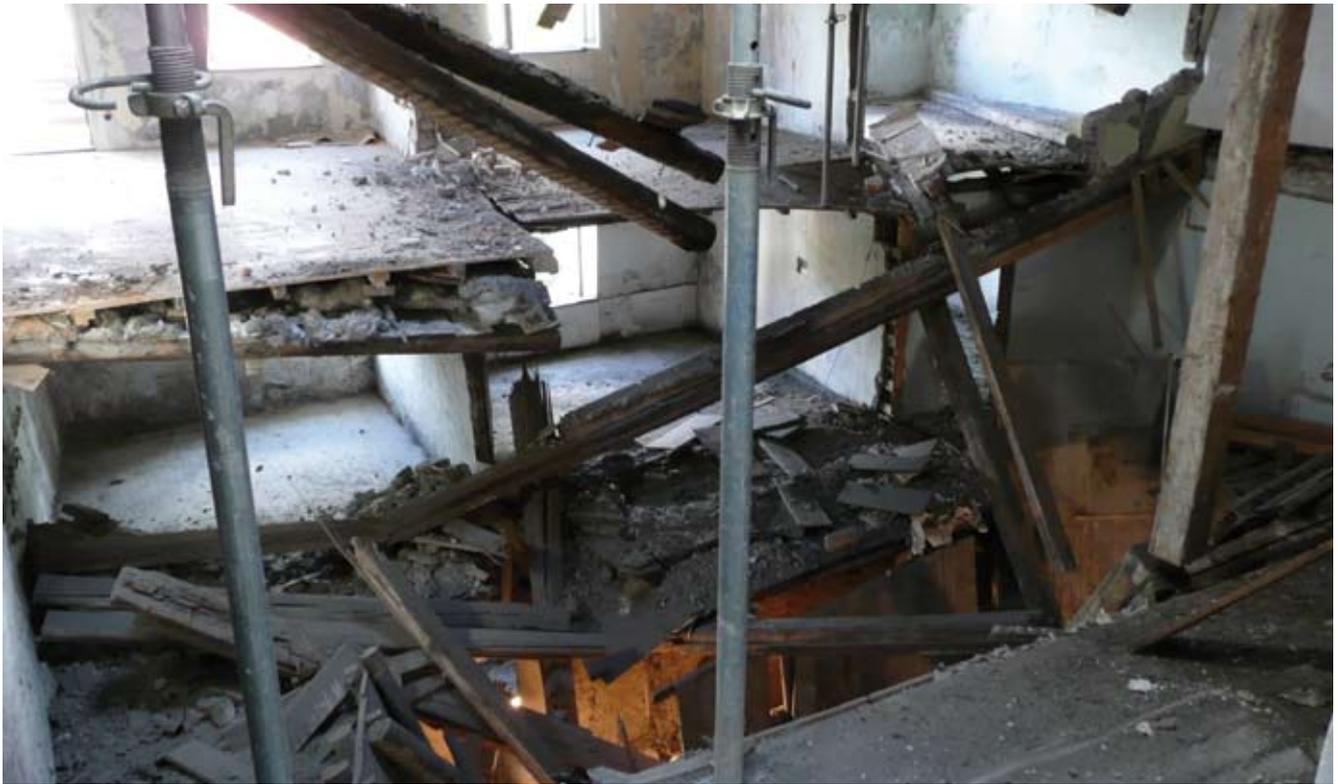
Hall in Tirol, Münzergasse 1, Blick in den über drei Geschoße eingestürzten Mittelteil des Hauses | Foto: Jud

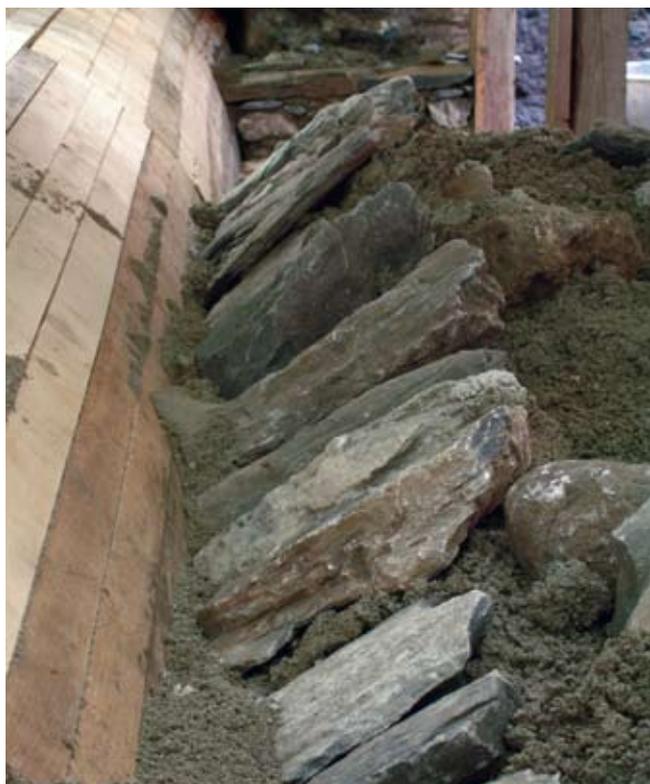
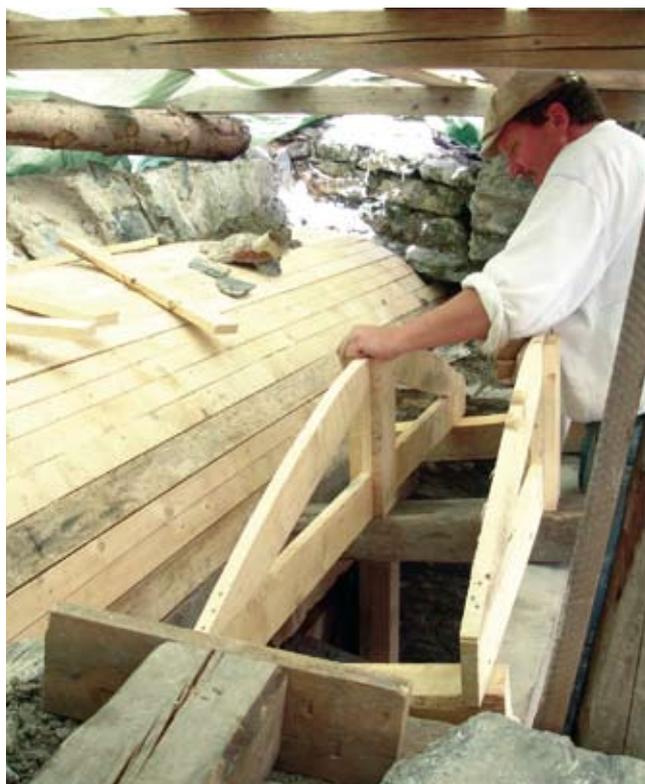
Nauders, Altfinstermünz, Rekonstruktion eines Gewölbes | Fotos: Hauser

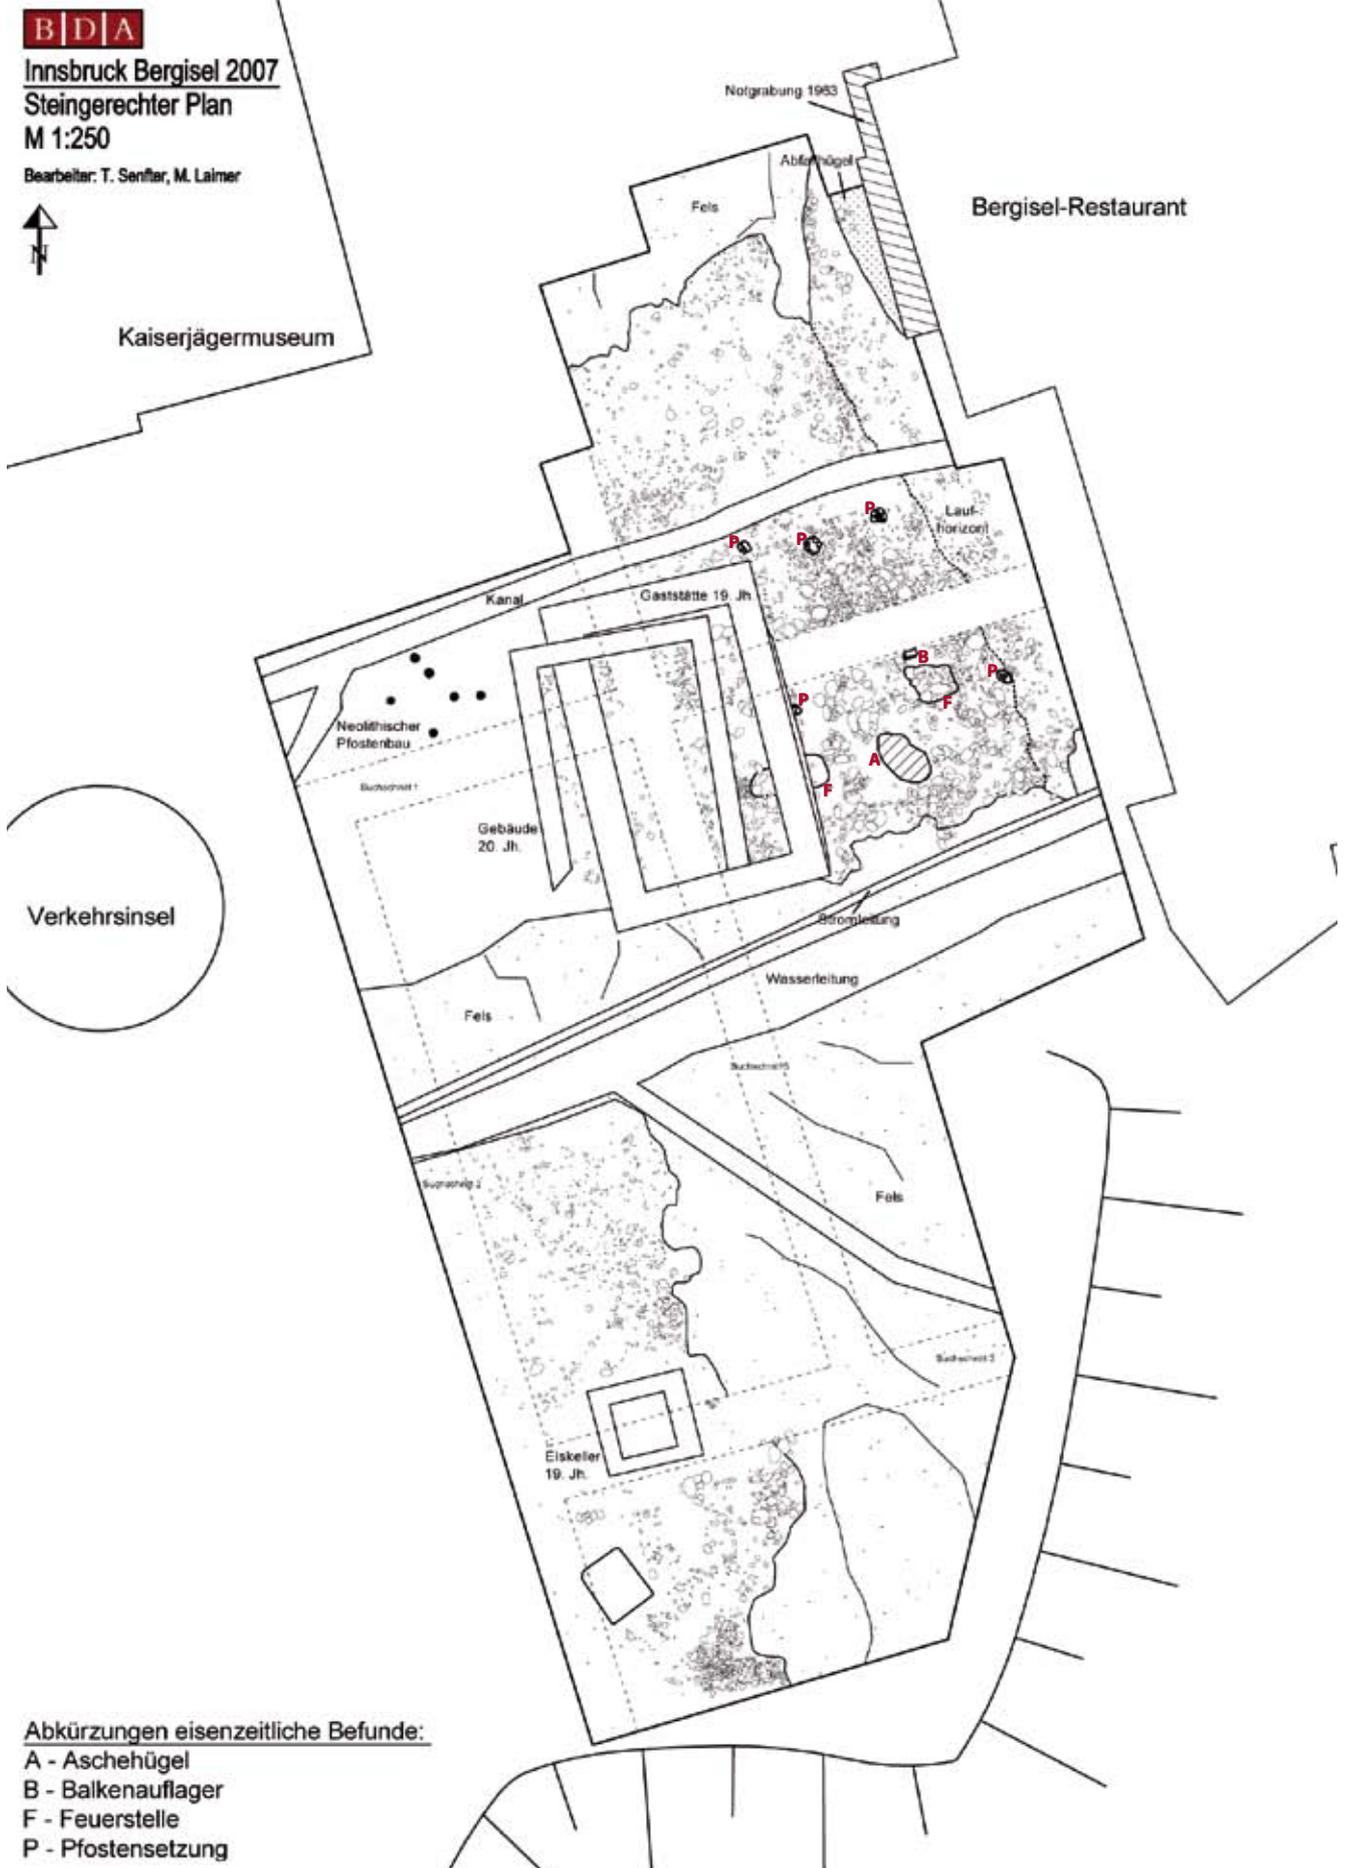
Innsbruck-Wilten, Grabung Bergisel, steingerechter Übersichtsplan der dokumentierten Befunde | Plan: Laimer/Senfter
